DIRECCIÓN DE PREVENCIÓN Y ATENCIÓN DE EMERGENCIAS

**DIAGNÓSTICO TÉCNICO No. DI - 2663**  
**COORDINACION DE EMERGENCIAS**

DIRECCIÓN:	Transv. 4 A con calle 61	ÁREA DIRECTA:	1500 m <sup>2</sup>		
BARRIO:	Bosque Calderon Tejada	POBLACIÓN ATENDIDA:			
UPZ:	90	FAMILIAS	9	ADULTOS	NIÑOS
LOCALIDAD:	2	PREDIOS EVALUADOS	9

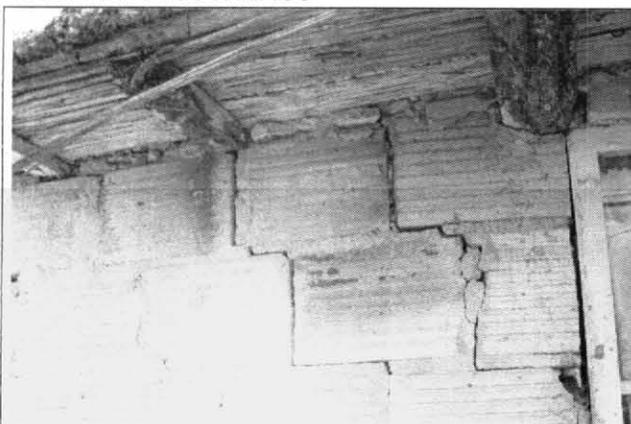
- En general se trata de viviendas en mampostería confinada de uno o dos niveles, tres de estas fueron construidas por la Corporación El Minuto De Dios, según se constató en los planos arquitectónicos para el sector Bosque Calderón Tejada.
- Según lo manifestado por los propietarios de las viviendas los daños iniciaron hace alrededor de cinco años y los atribuyen a obras realizadas por la Fundación Universitaria Manuela Beltrán.
- Aunque en la mayor parte de las viviendas se evidencian afectaciones, estas no comprometen su estabilidad ni habitabilidad, excepto el predio de propiedad de la señora Ana María Silva Montaña donde la cubierta de la vivienda es en guadua y se encuentra en mal estado debido a los problemas de estabilidad que presenta el sector y a la falta de mantenimiento sobre la estructura.

Foto 1. Agrietamiento en muros, vivienda ubicada en la transversal 4 A este # 61-08.

- Se recomienda realizar monitoreo sobre los predios que evidencian daños, para observar su comportamiento estructural y eventualmente establecer el momento en el cual se pueda ver comprometida su habitabilidad, acción que debe ser desarrollada por los habitantes de las viviendas
- En la vivienda ubicada en la Transversal 4 A este # 61-08 de propiedad de la señora Ana María Silva de Montaña se deben realizar reparaciones en la cubierta para eliminar el riesgo generado por el posible colapso de esta estructura.

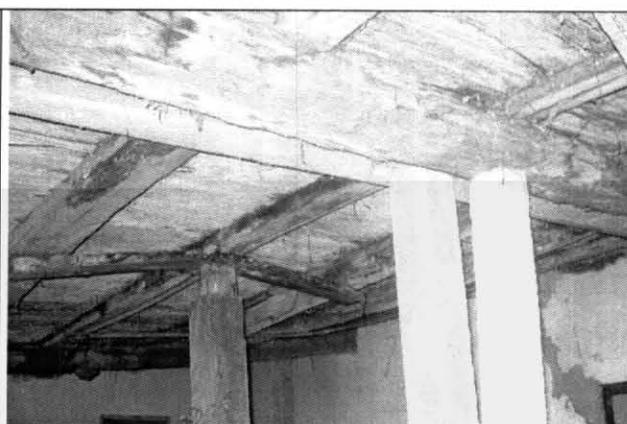
Foto 2. Daños en cubierta en guadua, vivienda ubicada en la transversal 4 A este # 61-08.

- Colapso del techo de la vivienda ubicada en la ubicada en la Transversal 4 A este # 61-08 de propiedad de la señora Ana María Silva de Montaña, poniendo en riesgo la vida de las personas que habitan el predio.
- Incremento de agrietamientos en las viviendas llegando a afectar su estabilidad y habitabilidad.

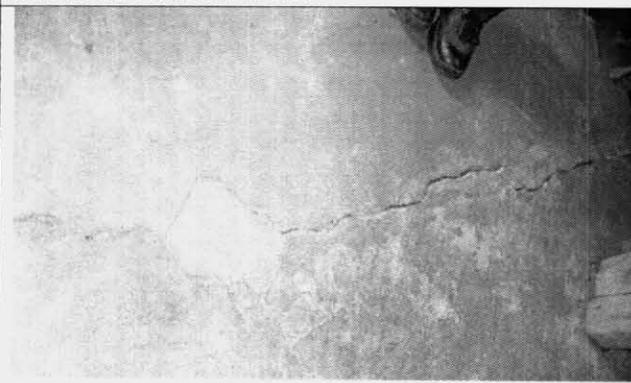
Foto 3. Agrietamiento en pisos, vivienda ubicada en la transversal 4 A este # 61-08.

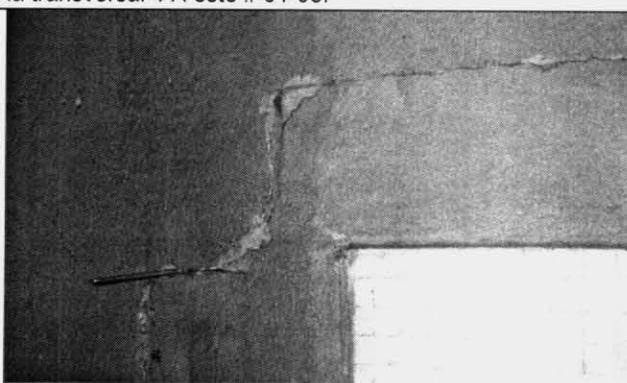
Foto 4. Agrietamiento en muros.
