DIRECCIÓN DE PREVENCIÓN Y ATENCIÓN DE EMERGENCIAS

DIAGNÓSTICO TÉCNICO No. DI - 2664
COORDINACION DE EMERGENCIAS

DIRECCIÓN:	Calle 29 A sur # 15 - 29 este	ÁREA DIRECTA:	70 m ²				
BARRIO:	Corinto	POBLACIÓN ATENDIDA:	5				
UPZ:	no cubre	FAMILIAS	1	ADULTOS	1	NIÑOS	4
LOCALIDAD:	4 - San Cristobal	PREDIOS EVALUADOS	1

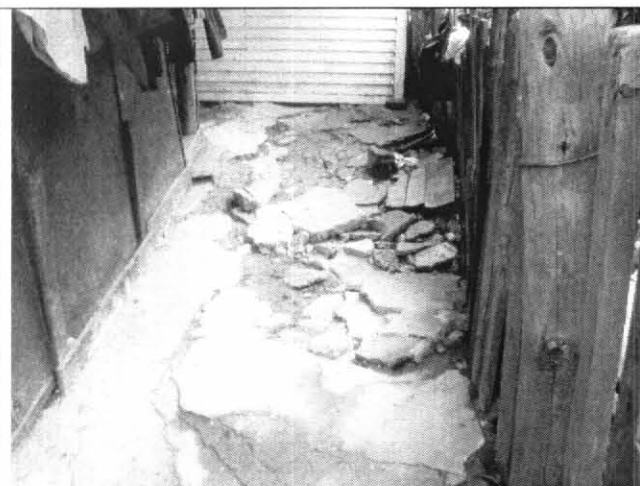
- Debido a fuertes lluvias presentadas en el sector, el día lunes 6 de marzo de 2006 se generó un agrietamiento en el sector del patio y en la entrada de la vivienda ubicada en la calle 29 A sur # 15 - 29 este, de propiedad de la señora Alcira Cortes, en el momento de la visita se verificó que la grieta presenta una apertura de 7 cm y afectación estructural evidenciada en la pérdida de verticalidad de postes en madera que funcionan como columnas, afectando la estructura y habitabilidad de la vivienda.
- Se constató que viviendas vecinas ya han sido evacuadas, como es el caso del predio de propiedad de la señora Ana Gloria Yundapis Yucuma ubicado en la calle 29 A este # 15 - ? sur.

Foto 1. Agrietamiento y asentamiento en el patio y parte frontal de la vivienda.

Evacuar definitivamente con prioridad 1 la vivienda ubicada en la calle 29 A sur # 15 - 29 este, de propiedad de la señora Alcira Cortes Romero, por encontrarse en zona de alto riesgo no mitigable por el desarrollo de procesos de remoción en masa.

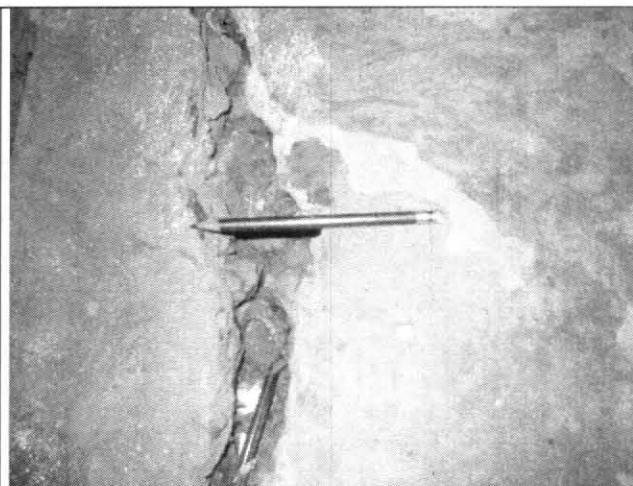
Foto 2. Se presentan agrietamientos en la entrada de la vivienda de hasta 7 cm.

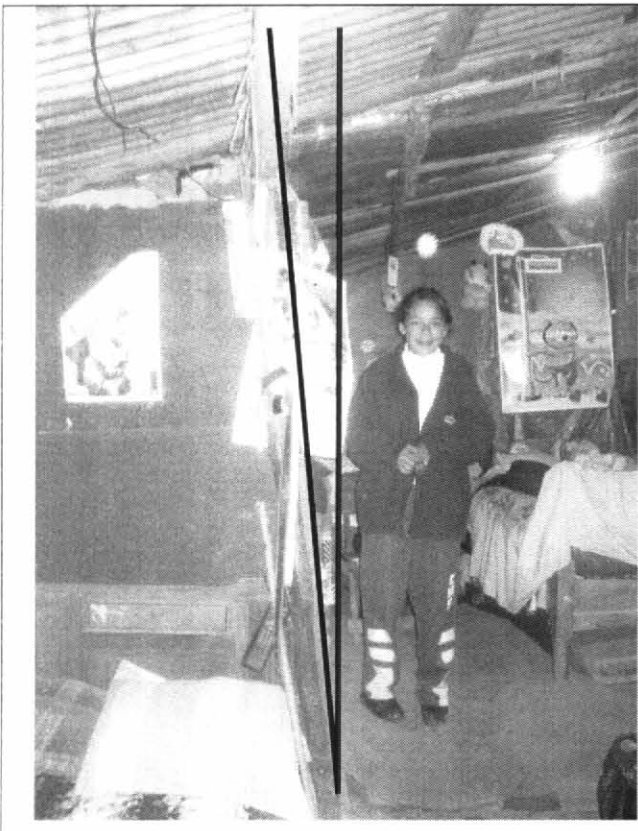
Foto 3. Afecciones estructurales evidenciadas en la pérdida de verticalidad de columnas en postes de madera.

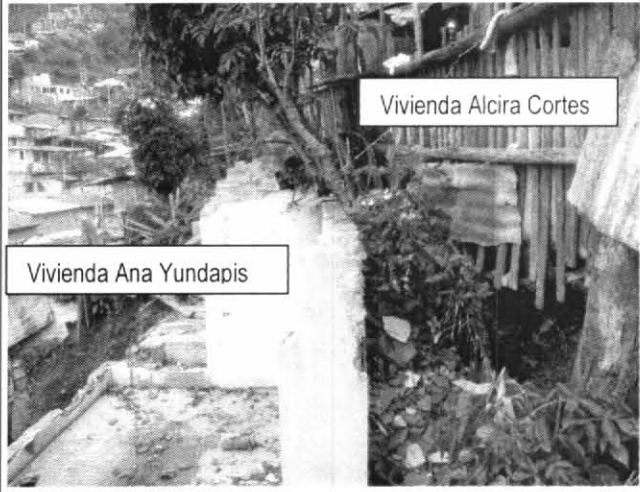
Foto 4. En el sector ya se han adelantado programas de reasentamientos.
