DIRECCIÓN DE PREVENCIÓN Y ATENCIÓN DE EMERGENCIAS

DIAGNÓSTICO TÉCNICO No. DI - 2667
COORDINACION DE EMERGENCIAS
(Emergencia No.1563)

DIRECCIÓN:	Carrera 6 # 90 – 13	ÁREA DIRECTA:	700 m ²		
BARRIO:	El Refugio	POBLACIÓN ATENDIDA:			
UPZ:	88	FAMILIAS	ADULTOS	NIÑOS	
LOCALIDAD:	2	PREDIOS EVALUADOS

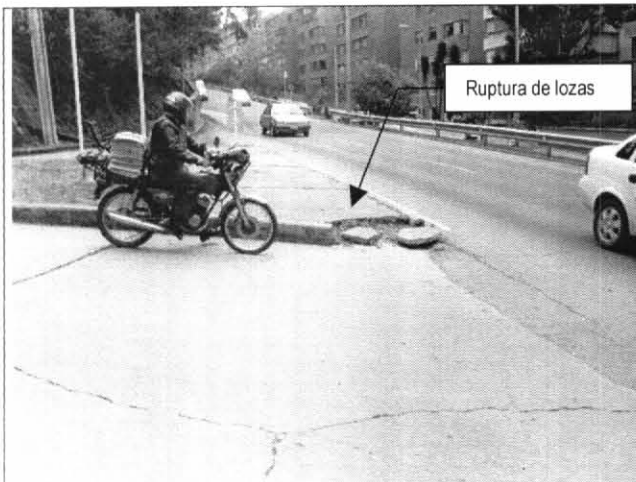
- Según lo descrito por la persona que atendió la visita, el día jueves 23 de febrero de 2006 después de una fuerte lluvia se presentó la caída de rocas con diámetros aproximados de un metro, provenientes de un talud con aproximadamente 30 metros de altura, sobre la carrera quinta a la altura de la calle 90, rompiendo una loza de un andén.

Foto 1. Ruptura de losas por caída de rocas

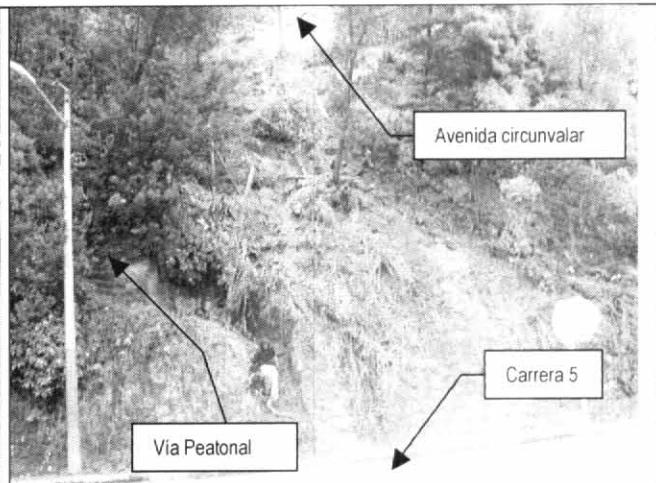
- Posteriormente el día 3 de marzo de 2006 después de una fuerte granizada que saturó los materiales del talud en mención, se produjo un flujo de lodos que involucró un área aproximada de 700 m² afectando la capa superficial de suelo orgánico y fragmentos de roca tipo arenisca, el volumen de material deslizado no pudo ser determinado ya que en el momento de la visita este ya había sido retirado, el evento de inestabilidad afectó además cobertura vegetal representada por árboles con alturas de hasta 10 metros.

- El material inestable cubrió un camino peatonal que comunica la carrera 5 a la altura de la calle 92 con la avenida circunvalar.

Foto 2. Proceso de inestabilidad producido en la carrera 5 a la altura de la calle 92.

- Talar 4 árboles controladamente por parte de la autoridad competente para eliminar el riesgo producido sobre peatones y conductores que transitan por la carrera 5 a la altura de la calle 92.
- Realizar monitoreo y seguimiento permanente de este evento de inestabilidad por parte del Instituto de Desarrollo Urbano por ser competencia de esta entidad, para determinar los manejos u obras correctivas requeridas para controlar y evitar la reactivación de este proceso de inestabilidad.

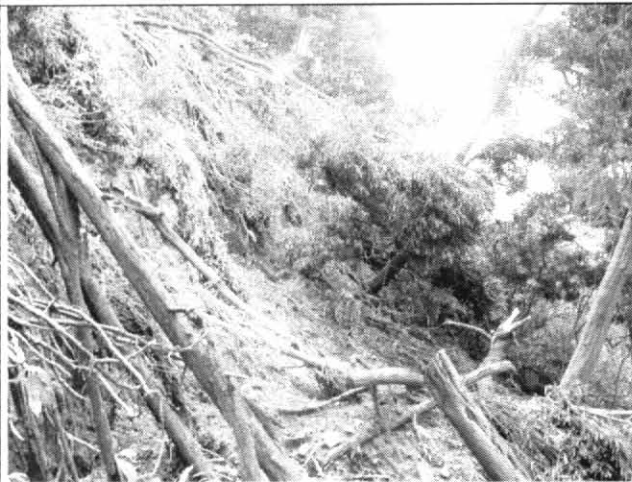
Foto 3. La inestabilidad involucro árboles con alturas de hasta 10 metros

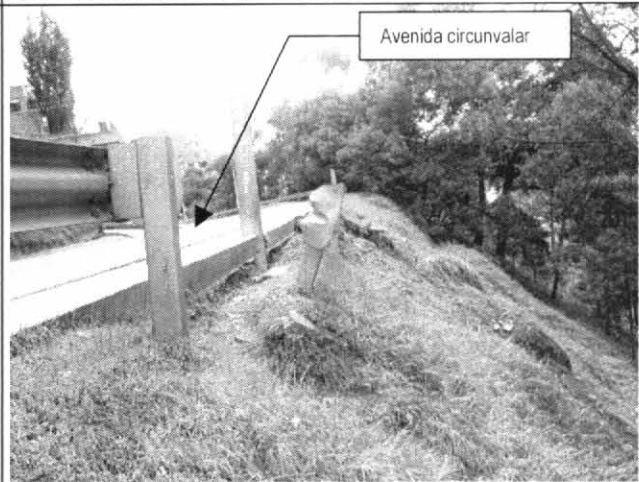
- La cresta del deslizamiento alcanzó a afectar la banca de la avenida circunvalar levemente y la baranda metálica de protección de vía.

Foto 4. Afectación leve sobre la banca de la avenida circunvalar y sobre la baranda de protección metálica.
