DIRECCIÓN DE PREVENCIÓN Y ATENCIÓN DE EMERGENCIAS

DIAGNÓSTICO TÉCNICO No. DI - 2672
COORDINACION DE EMERGENCIAS
(Emergencia No. 54792)

DIRECCIÓN:	Carrera 3 No. 120-03	ÁREA DIRECTA:	100 m ²		
BARRIO:	Sagrado Corazón	POBLACIÓN ATENDIDA:	13		
UPZ:	14 - Usaquen	FAMILIAS	4	ADULTOS	9
LOCALIDAD:	1 - Usaquen	PREDIOS EVALUADOS	1	NIÑOS	4

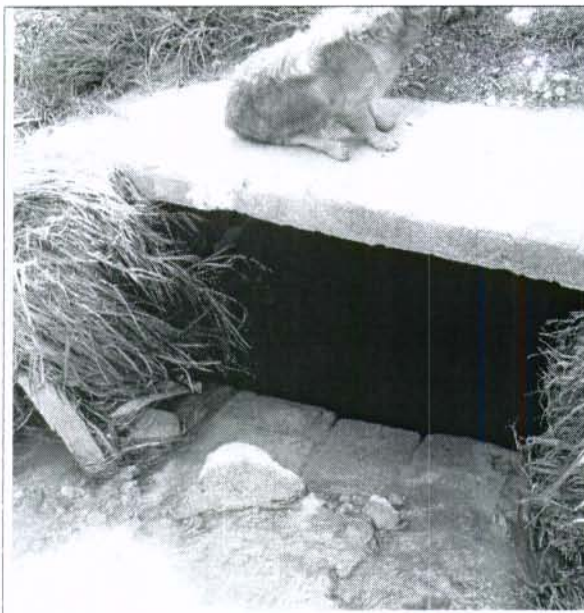
- Se presentó inundación del predio de la referencia con una lamina de agua de 1 metro de altura aproximadamente, por rebose (falta de capacidad hidráulica) en la caja colectora localizada en la Quebrada San Gabriel (Ver Foto 1), y por la colmatación (falta de mantenimiento) del desarenador allí localizado (Ver Foto 2) . Por lo anterior se vieron afectadas cuatro (4) familias, perdiendo gran parte de sus enseres (Ver Foto 3). Los habitantes de la vivienda se vieron obligados a romper la parte inferior de un muro de la parte posterior de la vivienda (Ver Foto 4), para desalojar el agua y aliviar las presiones sobre dicho muro y así evitar su colapso y ascenso de la lamina de agua.

Foto 1. Vista de la caja recolectora que carece de capacidad hidráulica, sobre la quebrada San Gabriel.

- Continuo monitoreo a la quebrada por parte de la comunidad
- Notificar a la Empresa de Acueducto y Alcantarillado de Bogotá - EAAB, con el fin de tomar las medidas pertinentes.

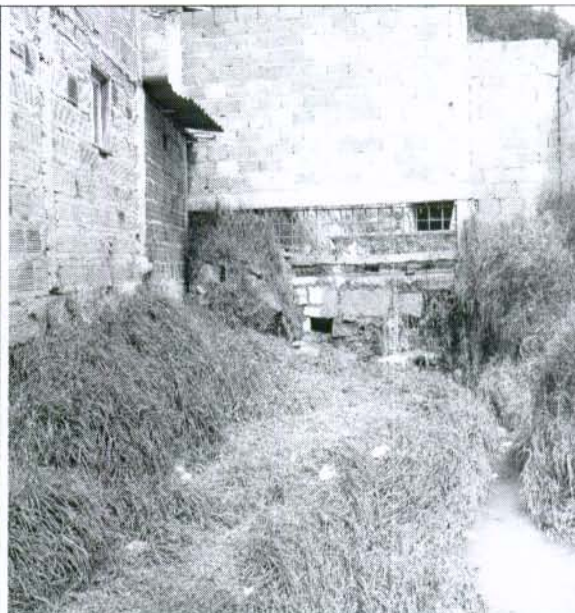
Foto 2. Estado actual de la quebrada. Vista aguas arriba del desarenador y la caja colectora.

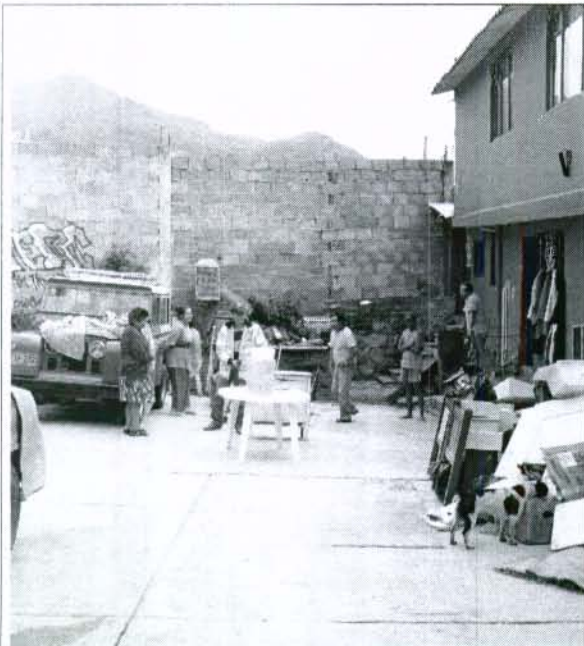
Foto 3. Vista de los enseres perdidos de las cuatro familias

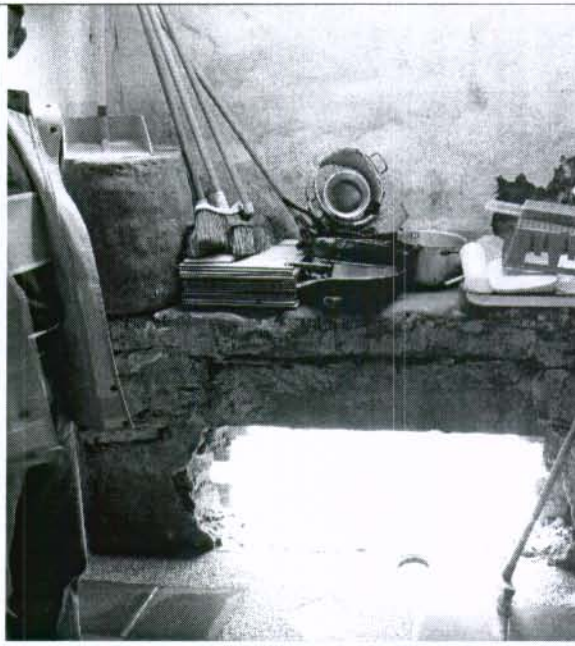
Foto 4. Detalle del orificio hecho por los habitantes de la vivienda

afectadas.	para desalojar el agua.
------------	-------------------------
