DIAGNÓSTICO TÉCNICO No. DI - 2673
COORDINACION DE EMERGENCIAS
(Evento No.53935)

ATENDIÓ: Jairo Ariel Méndez Mejía				REPORTÓ			
COE:	14	MOVIL:	3	Instituto Desarrollo Urbano – IDU – Gabriel Ruiz.			
FECHA:	04-03-2006	HORA:	1:30 p.m.

DIRECCIÓN:	Avenida circunvalar con 42	ÁREA DIRECTA:	600 m ²				
BARRIO:	El Paraiso	POBLACIÓN ATENDIDA:					
UPZ:	99	FAMILIAS		ADULTOS		NIÑOS	
LOCALIDAD:	2	PREDIOS EVALUADOS

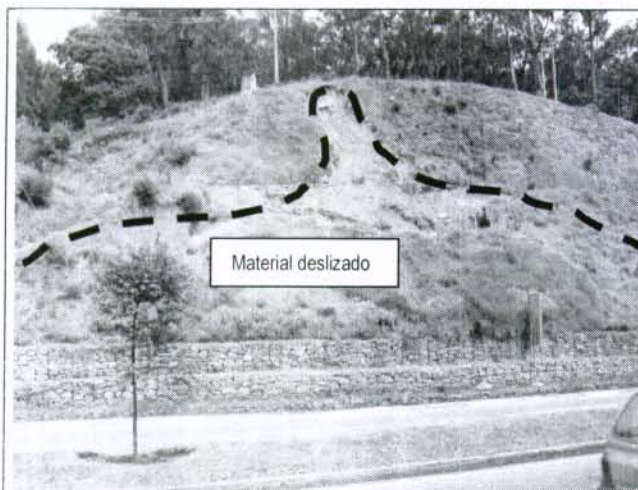
- Sobre el costado oriental de la avenida circunvalar con calle 42, se produjo un flujo proveniente de un talud con una altura aproximada de 15 metros, litológicamente constituido por fragmentos subangulares de arenisca con diámetros de hasta 1 metro, embebidos en una matriz limo arenosa de color amarillento; involucrando un volumen aproximado de 150 m³, que no alcanzó a afectar la calzada de la vía por la presencia de una estructura de contención en gavión.
- El proceso de inestabilidad se produjo por infiltración de aguas de escorrentía que saturaron el material, además de la presencia de un apique sin tapar localizado en la parte alta del talud.
- Otro aspecto que incidió en la falla del talud es su elevado ángulo de inclinación (alrededor de 60°).

Foto 1. Proceso de inestabilidad presentado en la avenida circunvalar con calle 42.

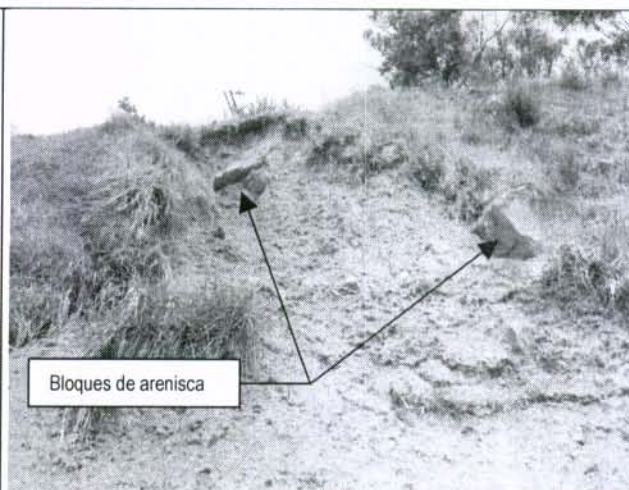
Foto 2. Presencia de bloques de arenisca con diámetros de hasta 1 metro, que amenazan con caer sobre la avenida circunvalar.

- Caída de rocas con diámetros de hasta 1 metro sobre la avenida circunvalar, por pérdida de su soporte en un evento de alta pluviosidad.
- Reactivación del proceso de inestabilidad involucrando un área mayor, pudiendo tornarse retrogresivo y llegando a afectar la calzada de la avenida circunvalar y la vida e integridad de peatones y conductores que transitan por el mencionado lugar.

- Reconocimiento del sitio donde se desarrollo el proceso de inestabilidad.
- Establecimiento de las causas y agentes detonantes que desencadenaron el proceso.
- Se notificó a IDU, acerca del riesgo generado por varias rocas con diámetros de hasta 1 metro que presentan riesgo de caer sobre la avenida circunvalar.

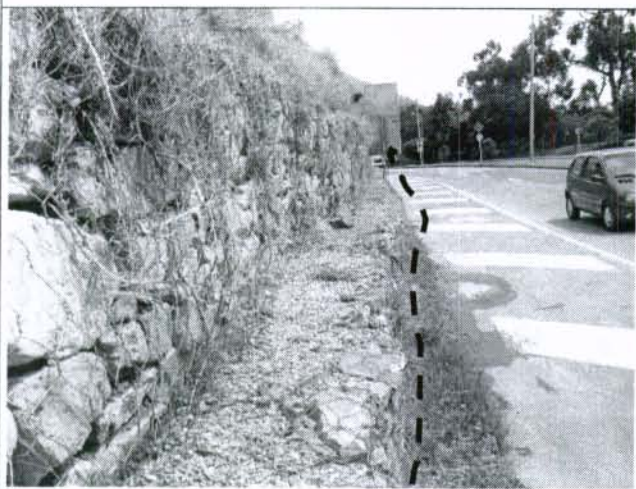
Foto 3. La inestabilidad fue controlada por unos gaviones, nótese una leve deformación sobre la estructura, producida en el momento del evento.

AFECTACION EN INFRAESTRUCTURA PUBLICA: SI NO CUAL? Deformaciones leves sobre una estructura de contención en gavión, destrucción de una cuneta que manejaba aguas de escorrentía.

- Retirar el material deslizado ya que se encuentra recargado sobre los gaviones produciéndoles una deformación lenta y constante, además que puede limitar su funcionalidad en el evento que se produzca un nuevo evento de inestabilidad.
- Remover de forma controlada los bloques de arenisca que se encuentren en peligro de caer sobre la avenida circunvalar.
- Reconstruir la cuneta de manejo de aguas de escorrentía.
- Tapar el apique ubicado en la parte alta del talud.
- Realizar monitoreo sobre el sitio donde se desarrollo el evento, para establecer su comportamiento; en el evento que este se vuelva a repetir se recomienda perfilar nuevamente el talud disminuyendo su ángulo de inclinación.

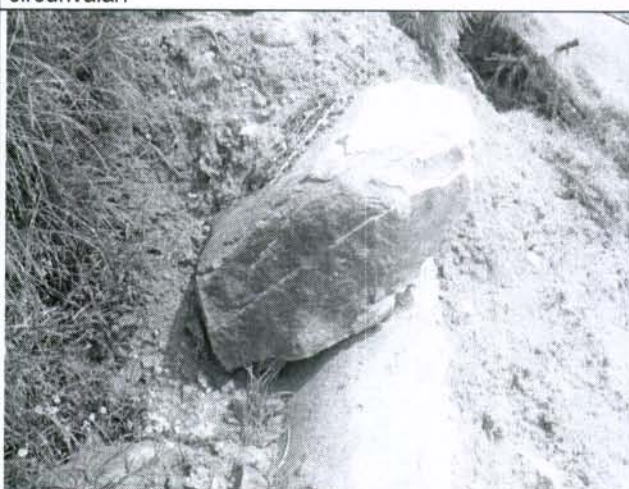
Foto 4. El evento destruyó una cuneta de manejo de aguas de escorrentía, nótese además el bloque de arenisca en peligro de caer sobre la avenida circunvalar.

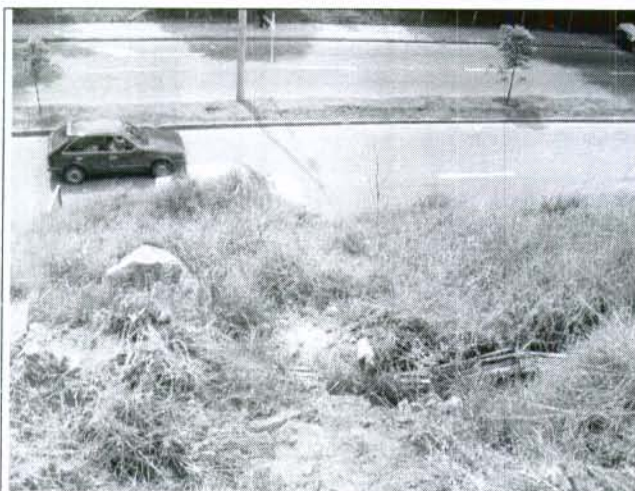
Foto 5. Sobre la avenida circunvalar existe un alto flujo de vehículos, que se encuentran en riesgo por caída de rocas o reactivación del proceso de inestabilidad

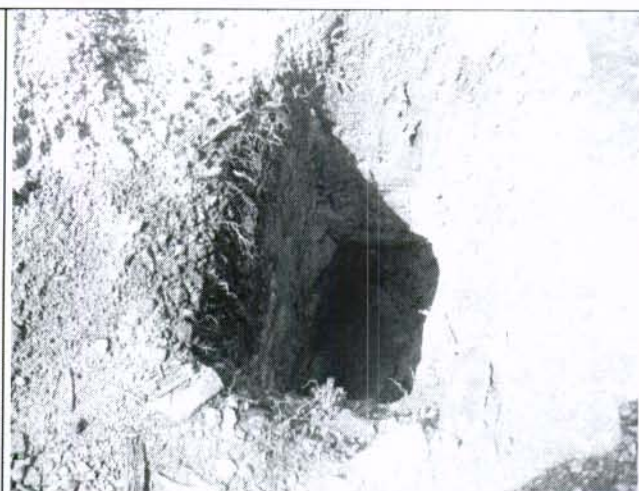
Foto 6. En la parte alta del talud se tiene un apique abierto que se convierte en un sitio directo de aporte de aguas de escorrentía al talud fallado.
