DIRECCIÓN DE PREVENCIÓN Y ATENCIÓN DE EMERGENCIAS

DIAGNÓSTICO TÉCNICO No. DI - 2680
COORDINACION DE EMERGENCIAS
(Emergencia No.1594)

DIRECCIÓN:	Transversal 1 B este # 53 – 01	ÁREA DIRECTA:	20 m ²				
BARRIO:	Danubio Azul	POBLACIÓN ATENDIDA:	8				
UPZ:	56	FAMILIAS	1	ADULTOS	3	NIÑOS	5
LOCALIDAD:	5 - Usme	PREDIOS EVALUADOS	2

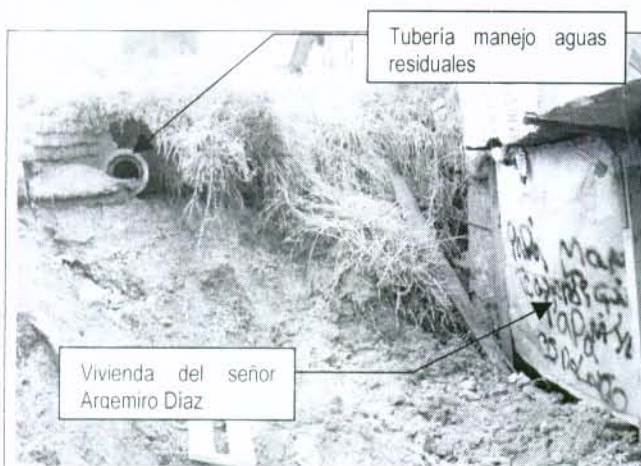
- Se produjo un proceso de inestabilidad catalogado como flujo de tierra, sobre un talud de aproximadamente 3 metros de altura, constituido por materiales de relleno y suelo orgánico, inestabilizando un volumen aproximado de 12 m³, el agente detonante que desencadenó la falla fue el volcamiento de una caja recolectora de aguas servidas que saturaron los materiales.

Tubería manejo aguas
residuales

Vivienda del señor
Argemiro Díaz

Foto 1. Flujo de tierras que afectó la vivienda del señor Argemiro Díaz.

Evacuar definitivamente e incluir en el programa de reasentamientos con prioridad 1 la vivienda ubicada en la transversal 1 B Este # 53 - 01, de propiedad del señor Argemiro Díaz Salamanca, por encontrarse en zona de alto riesgo no mitigable por el desarrollo de procesos de remoción en masa.

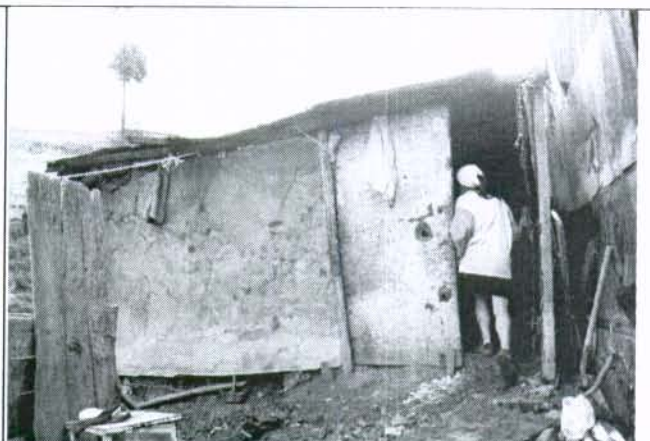
- Se presentaron daños en la parte posterior de una vivienda de un nivel, construida en materiales de recuperación con cubierta en teja de zinc y piso en tierra, ubicada en la transversal 1 B Este # 53 – 01 de propiedad del señor Argemiro Díaz Salamanca afectando su estabilidad y habitabilidad, además las aguas residuales provenientes de la red de alcantarillado se rebosaron sobre el predio.

Foto 2. La vivienda es de un nivel, en materiales de recuperación, cubierta en teja de zinc y pisos en tierra.

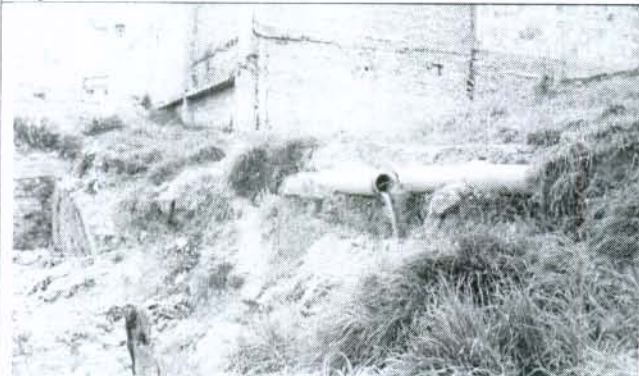
Foto 3. Los propietarios de la vivienda rompieron los tubos del alcantarillado para poder controlar los vertimientos de aguas residuales.

AFECTACION EN INFRAESTRUCTURA PUBLICA: SI NO CUAL? Se presentó el volcamiento y destrucción de una caja recolectora de aguas servidas, además la comunidad tuvo que romper una tubería de aguas residuales para poder controlar los vertimientos sobre la vivienda ubicada en la transversal 1 B Este # 53 - 01.

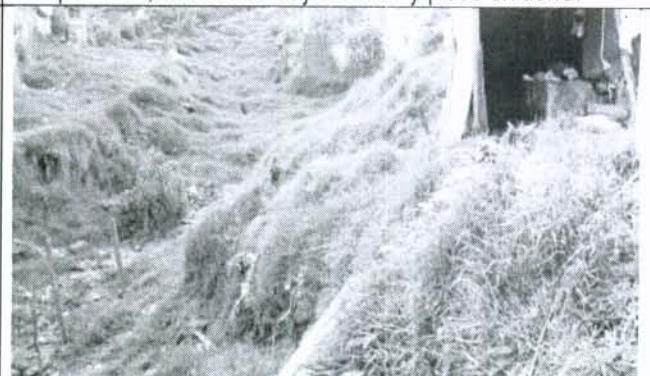
- La vivienda del señor Díaz colinda con la ronda hídrica de la Quebrada La Marranera, y sobre este sector ya se han producido eventos de inestabilidad y se evidencian procesos de remoción en masa activos.

Foto 4. La vivienda colinda con el cauce de la quebrada La Marranera, se evidencian procesos de remoción en masa activos.
