DIRECCIÓN DE PREVENCIÓN Y ATENCIÓN DE EMERGENCIAS

**DIAGNÓSTICO TÉCNICO No. DI - 2687**  
**COORDINACIÓN DE INVESTIGACIÓN Y DESARROLLO**

LOCALIDAD	18 – Rafael Uribe Uribe
UPZ	55 – Diana Turbay
BARRIO	La Marqueza
DIRECCIÓN	Diagonal 49 B Bis A Sur entre Transversales 1 B Este y 1 C Este. (Parque Barrio La Marqueza)
FECHA VISITA	Marzo 29 de 2006
SOLICITANTES	Rigoberto Esquivel – Representante Legal Junta de Acción Comunal Transversal 1 A Este No. 49 A – 52 Sur Teléfono 5 681694
AREA	200 m <sup>2</sup>
PREDIOS EVALUADOS	1
POBLACIÓN BENEFICIADA	Comunidad
TIPO	Encharcamiento
VIGENCIA	Temporal mientras no se modifiquen significativamente las condiciones físicas del sector.

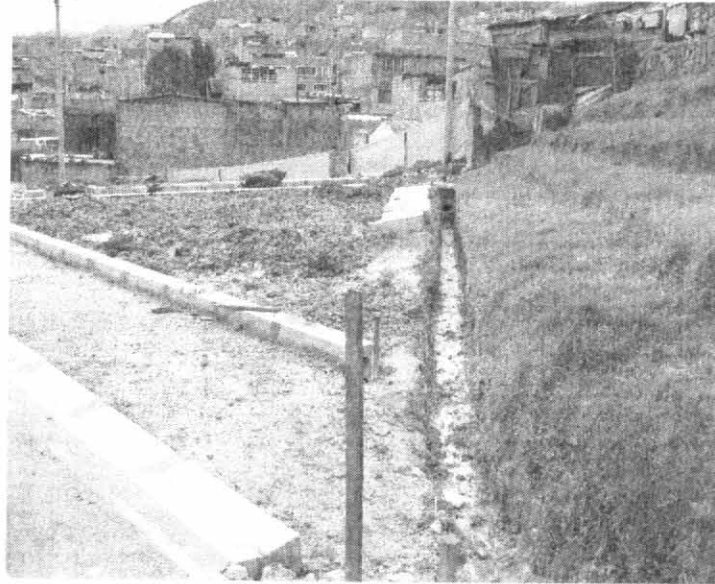
Construcción Filtro de Drenaje – Zona Nor -occidental de la Cancha Múltiple.  
Fotografía No. 1

- Construir el filtro de drenaje en el costado Nor- Occidental de la Cancha de Baloncesto de acuerdo con el diseño presentado por el Arq. Edison Angulo, contratista de la Junta de Acción Comunal, adicionando a la construcción del filtro un Geotextil NT 1600, con descole del filtro hacia una nueva caja de inspección antes de entregar las aguas al sistema de aguas lluvias de la EAAB.

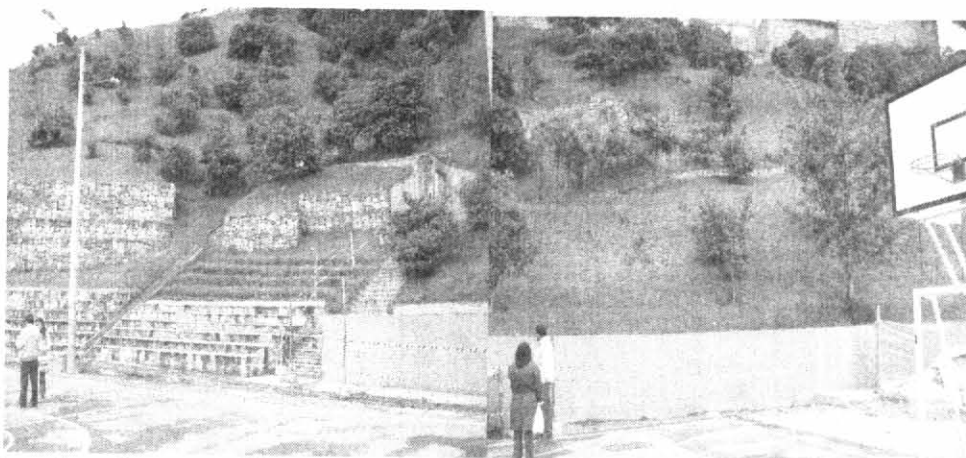
Obras de mitigación construidas por el FOPAE en la que se observa la estabilidad de las mismas  
Fotografías Nos. 3 y 4

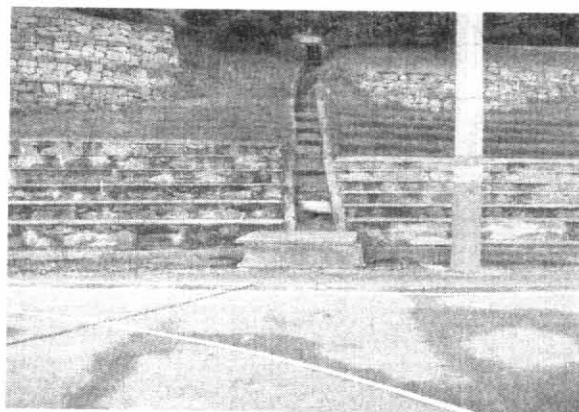
Fotografía No. 5

Canaleta en Concreto del sistema de drenaje para las zanjas de coronación, descoles y subdrenes los cuales conducen las aguas lluvias al sistema de alcantarillado del sector.

- No modificar las dimensiones de la caja de inspección debido al gran caudal que recibe proveniente de las aguas trasportadas por el canal en concreto construido en el sector central del camino peatonal el cual se observa en la fotografía No. 5.
