DIRECCIÓN DE PREVENCIÓN Y ATENCIÓN DE EMERGENCIAS

DIAGNÓSTICO TÉCNICO No. DI - 2691
COORDINACION DE EMERGENCIAS
(Emergencia No. 1588)

DIRECCIÓN:	Carrera 5 Este # 27 A -17 Sur	ÁREA DIRECTA:	20 m ²		
BARRIO:	Santa Inés	POBLACIÓN ATENDIDA:			
UPZ:	32 – San Blas	FAMILIAS	1	ADULTOS	7
LOCALIDAD:	4 – San Cristóbal	PREDIOS EVALUADOS	2	NIÑOS	2

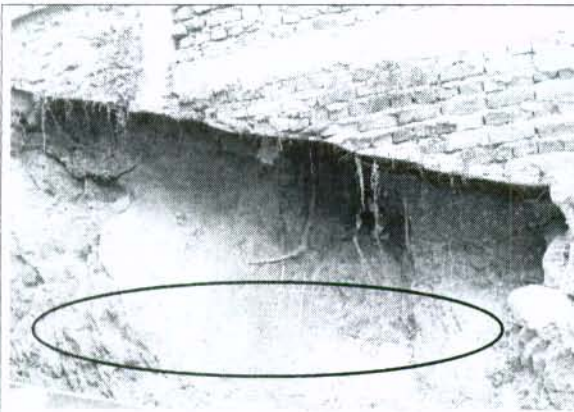
Al momento de realizar la inspección técnica en la edificación localizada en la carrera 5 Este # 27 A – 17 Sur, se observó que el muro posterior de la vivienda, había colapsado, debido al desconfinamiento del suelo de fundación por problemas de infiltración de agua.

Se evidencia, la falta de cimentación del muro colindante perteneciente al predio denominado, "Conjunto Oasis de Santa Inés", identificado con la nomenclatura calle 27 A sur # 4 – 25, el cual esta literalmente en el aire, como se puede observar en las fotos No. 1 y 2. En este mismo conjunto se aprecian asentamientos de los pisos del parqueadero (Ver Foto 3) y desplome del muro de cerramiento.

Debido a lo anteriormente descrito se presenta inestabilidad estructural del muro de cerramiento del conjunto "Oasis de Santa Inés", que amenaza con colapsar, generando riesgo para los ocupantes del predio objeto de la visita (carrera 5 Este # 27A – 16 sur).

Foto 1. Estado actual de la cimentación del muro colindante perteneciente al Conjunto "Oasis de Santa Inés".

- Monitoreo continuo al muro potencialmente inestable, por parte de los propietarios de los predios involucrados.
- Se requiere de una intervención pronta en diseño y construcción que garantice la estabilidad y la habitabilidad, ya que se están viendo comprometidas en los dos predios; mientras estas condiciones se dan, recomendamos mantener apuntalado el muro, para evitar su volcamiento; ver foto # 4.
- La zona del patio no es apta para ser ocupada hasta tanto se realicen las obras conducentes a estabilizar y garantizar la habitabilidad de la edificación.
- Enviar copia del presente diagnostico a la alcaldia local, para su conocimiento y fines pertinentes.

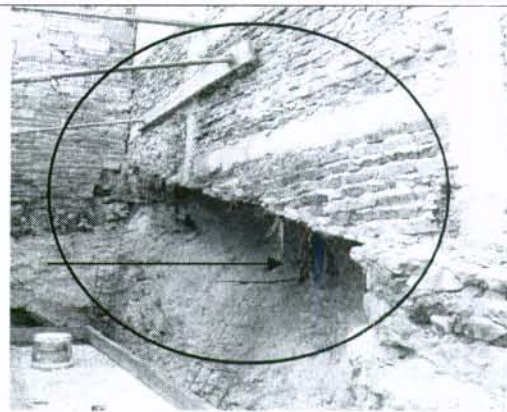
Foto 2. Vista del muro colindante.

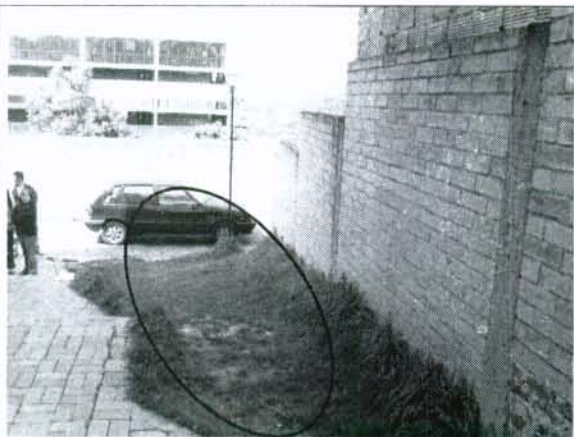
Foto 3. Estado actual de los pisos de garaje Conjunto "Oasis de Santa Inés".

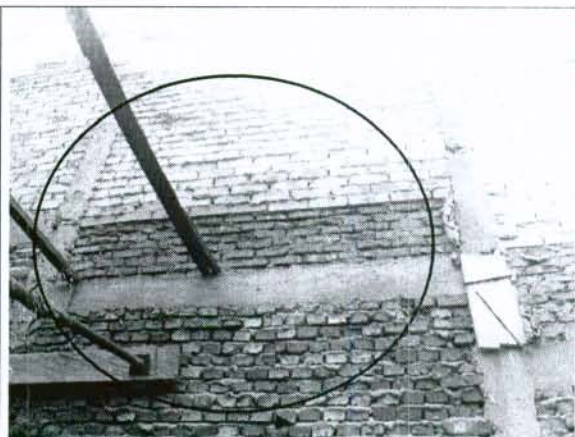
Foto 4. Apuntalamiento del muro de cerramiento del Conjunto "Oasis de Santa Inés".
