DIRECCIÓN DE PREVENCIÓN Y ATENCIÓN DE EMERGENCIAS

**DIAGNÓSTICO TÉCNICO No. DI - 2692**  
**COORDINACION DE EMERGENCIAS**  
**(Emergencias No.1629 - 1631)**

DIRECCIÓN:	Sector de Santa Rosa de Lima entre las calles 1D - 1E y carreras 5 - 7	ÁREA DIRECTA:					
BARRIO:	Santa Rosa de Lima	POBLACIÓN ATENDIDA:	134				
UPZ:	96	FAMILIAS	24	ADULTOS	74	NIÑOS	60
LOCALIDAD:	3	PREDIOS EVALUADOS	20

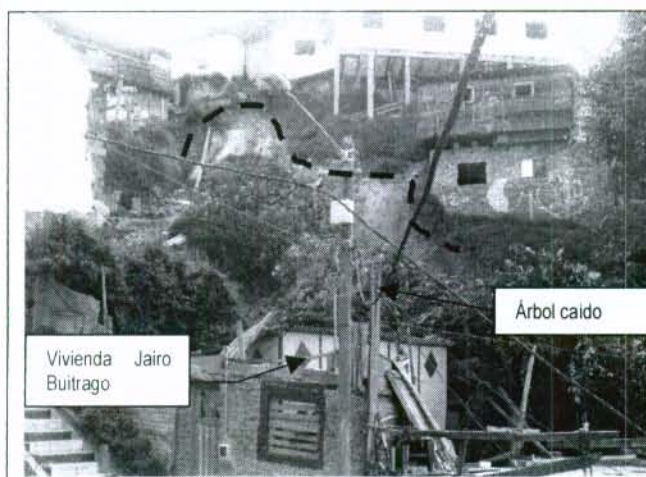
**Foto 1.** Predio calle 1 E # 5-22 E int 8, sobre la parte posterior de este se produjo un deslizamiento que hizo caer un árbol sobre la vivienda haciéndola colapsar parcialmente.

- Se realizó el reconocimiento de cada una de las viviendas que presentan afectación por el desarrollo de fenómenos de remoción en masa.
- Se notificó a Jardín Botánico para que realizará la tala de un árbol caído sobre el predio de la calle 1 E # 5-22 E int 8, de propiedad del señor Jairo Buitrago Rodríguez, el cual amenaza con terminar de hacer colapsar el predio en mención y afectar otro predio vecino.
- Se dieron recomendaciones a cada una de las familias afectadas, sobre como realizar el monitoreo de fenómenos de remoción en masa en lo referente a identificación de rasgos que permitan predecir la reactivación de estos y posibles daños en las viviendas y afecciones sobre las personas que en ellas habitan.
- Se tramitaron solicitudes de evacuación en cuatro predios.

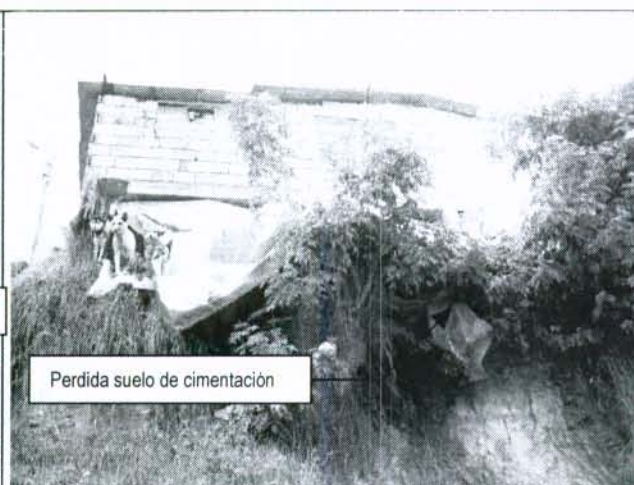
**Foto 2.** Predio calle 1D# 6-60 E int.17, en esta vivienda se presenta pérdida de suelo de cimentación, poniendo en riesgo el predio ubicado en la parte de abajo, de la calle 1D# 6-60 E int. 19.

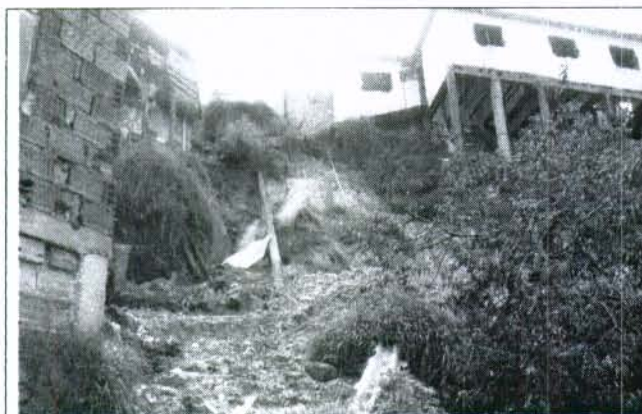
Foto 3. Las lluvias presentadas durante los últimos días desencadenaron la ocurrencia de fenómenos de remoción en masa, afectando gran cantidad de viviendas.

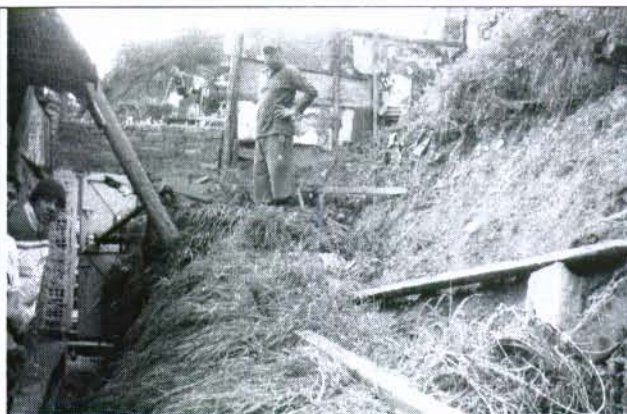
Foto 4. Predio Calle 1D#6-60 E int 14, flujo de tierra sobre un talud de aproximadamente 2.5 metros de altura por saturación del material
