DIRECCIÓN DE PREVENCIÓN Y ATENCIÓN DE EMERGENCIAS

DIAGNÓSTICO TÉCNICO No. DI - 2695
COORDINACIÓN DE EMERGENCIAS
EVENTO 55967

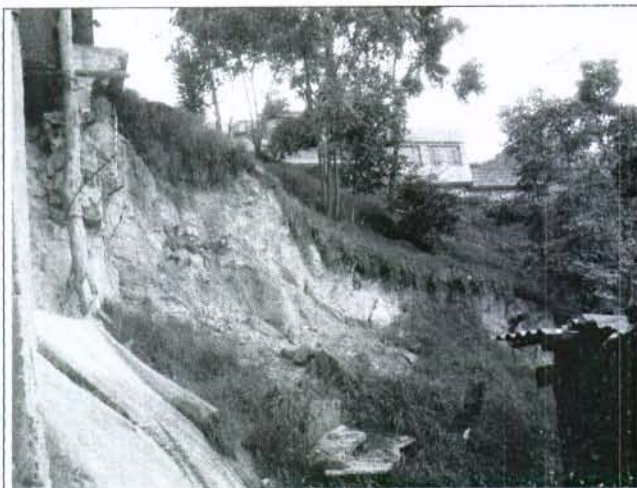
- Caída de rocas de un talud con aproximadamente 8 metros de altura, el mecanismo de falla presentado fue de tipo planar, afectando la parte posterior de la vivienda de la diagonal 48 P # 5 N - 06 sur de propiedad de la señora Ana Mercedes Herrera.

Foto 1. Caída de rocas sobre la parte posterior de la vivienda de la diagonal 48 P # 5 N - 06 sur de propiedad de la señora Ana Mercedes Herrera.

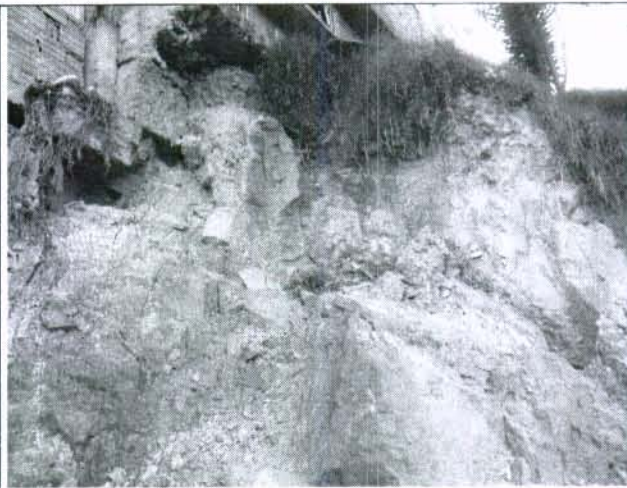
- Características litológicas de los materiales presentes, es decir alternancia de areniscas amarillentas, masivas (diámetros superiores a 1 metro), diaclasadas y friables, alternadas con arcillolitas susceptibles a los agentes de meteorización lo cual da como resultado la generación de procesos de erosión diferencial que producen la inestabilidad del talud mediante un mecanismo de falla planar.

Foto 2. Litológicamente el talud se encuentra conformado por alternancia de areniscas masivas con arcillolitas altamente susceptibles a procesos de meteorización

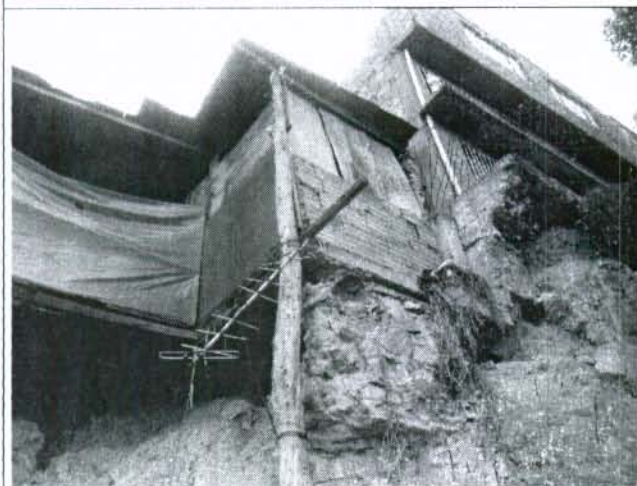
- En la parte alta del talud se tienen dos viviendas sobre las cuales se ha venido presentando una pérdida del suelo de cimentación debido a aspectos como:

Foto 3. Pérdida del suelo de cimentación en los predios de la Carrera 5 M # 48 K - 43 sur y calle 48 M # 5 N - 16 sur.

Sobre las viviendas ubicadas en la carrera 5 M # 48 K – 43 sur y calle 48 M # 5 N – 16 sur por colapso debido a la pérdida de suelo de cimentación, afectando a la vivienda localizada en la parte inferior del talud de la diagonal 48 P # 5 N – 06 sur de propiedad de la señora Ana Mercedes Herrera pudiendo afectar su estabilidad y habitabilidad, además del riesgo sobre la vida e integridad de las personas que habitan las viviendas.

- Incluir los siguientes predios dentro del programa de reasentamiento

PROPIETARIO	DIRECCIÓN
Ana Mercedes Herrera	Diagonal 48 P # 5 N - 06 sur
Nubia Gómez Perdomo	Carrera 5 M # 48 K - 43 sur
Jacinto Pardo	Calle 48 M # 5 N - 16 sur

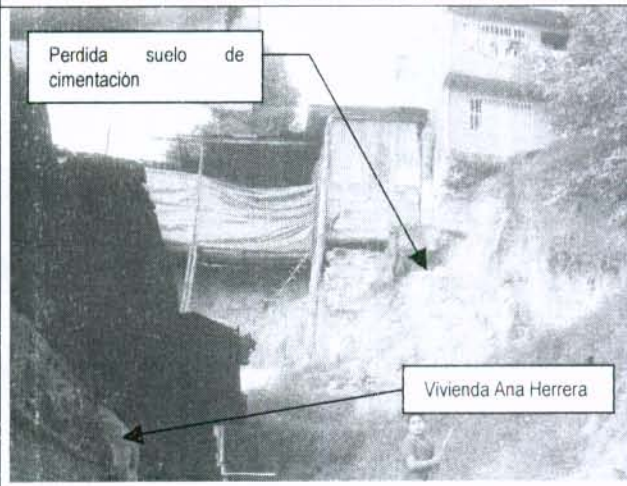
Foto 4. Se aprecia el riesgo existente sobre la vivienda de la señora Ana Herrera por el colapso de las viviendas ubicadas en la parte alta del talud.

- Se recomienda realizar monitoreo sobre los predios que evidencian daños o que se encuentran comprometidos por el desarrollo del proceso de inestabilidad, para observar su comportamiento estructural y eventualmente establecer el

momento en el cual se pueda ver comprometida su habitabilidad, acción que debe ser desarrollada por los habitantes de las viviendas.
