DIRECCIÓN DE PREVENCIÓN Y ATENCIÓN DE EMERGENCIAS

DIAGNÓSTICO TÉCNICO No. DI - 2697
COORDINACION DE EMERGENCIAS
(Emergencia No. 1604)

DIRECCIÓN:	Calle 74 Sur # 22 - 18	ÁREA DIRECTA:	200 m ²		
BARRIO:	Los Alpes	POBLACIÓN ATENDIDA:			
UPZ:	67 - Lucero	FAMILIAS	3	ADULTOS	8
LOCALIDAD:	19 - Ciudad Bolívar	PREDIOS EVALUADOS	3	NIÑOS	7

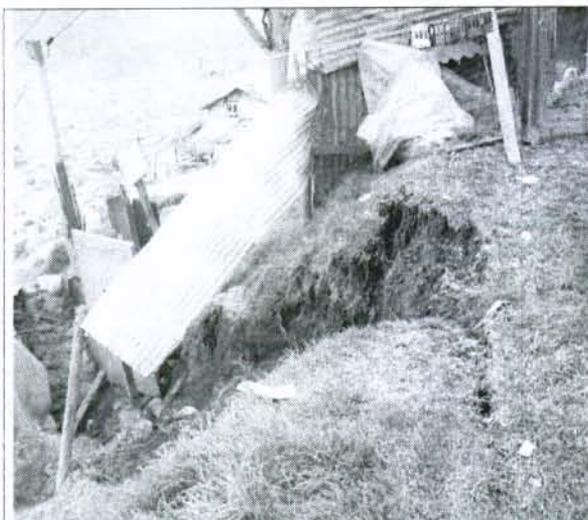
- En el sitio se presentó un flujo de tierras involucrando un volumen aproximado de 5 m³ (Ver Fotos 1 y 2), debido a las lluvias precedentes y asociado a la intervención de tipo antropico (cortes subverticales), afectando directamente dos predios (Ver Fotos 3 y 4) y potencialmente un tercer predio, adicionalmente, en el sector se evidencia agrietamiento del terreno, lo cual da indicios de la actividad del Proceso de Remoción en Masa presente y la afectación de los predios en mención.

Foto 1. Parte superior del Proceso de Remoción en el Predio de la Señora Maria Erlinda Fuentes.

- Evacuar e incluir en el Programa de Reasentamiento, los predios 1, 2 y 3 con Prioridad Técnica 1. *R*

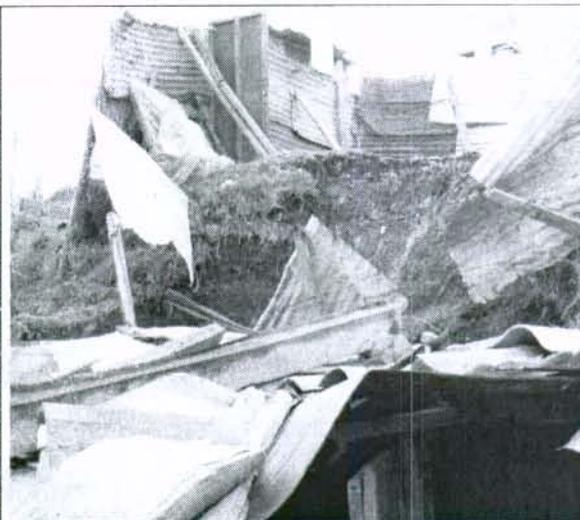
Foto 2. Detalle de las afectaciones en la parte posterior del predio del Señor Henry López.

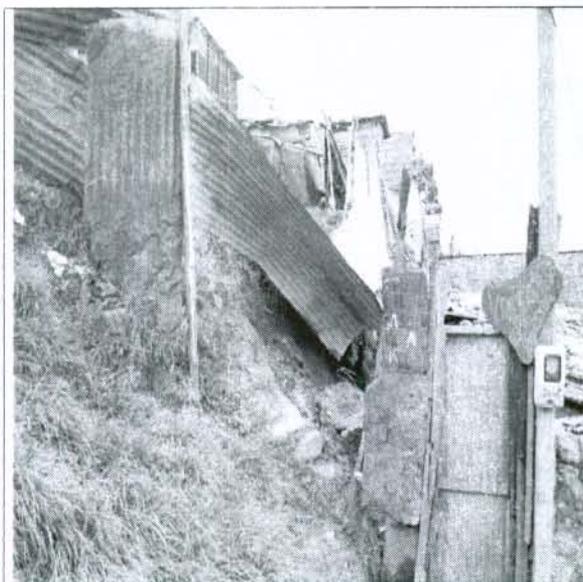
Foto 3. Panorámica de los predios afectados por el Flujo de Tierra.

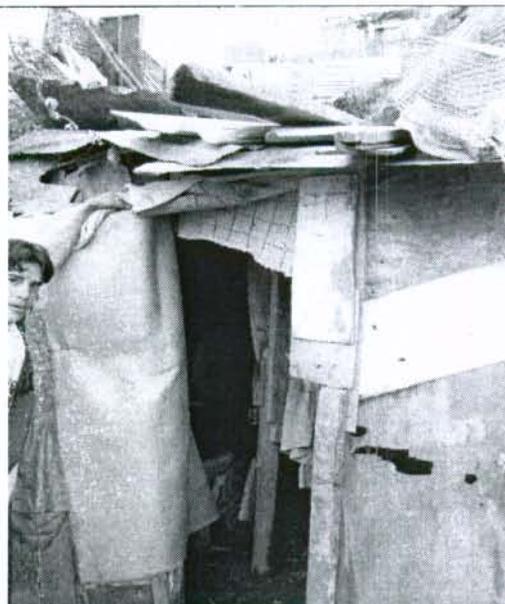
Foto 4. Detalle de las afectaciones en el predio 2 del Señor Henry López
