DIRECCIÓN DE PREVENCIÓN Y ATENCIÓN DE EMERGENCIAS

DIAGNÓSTICO TÉCNICO No. DI - 2699
SUBDIRECCION DE EMERGENCIAS
EVENTO No. 56015

DIRECCIÓN:	Carrera 2 Este # 22C - 04	ÁREA DIRECTA:	100 m ²		
BARRIO:	La Paz	POBLACIÓN ATENDIDA:	5		
UPZ:	92 - LA MACARENA	FAMILIAS	1	ADULTOS	2
LOCALIDAD:	3 - SANTA FE	PREDIOS EVALUADOS	1	NIÑOS	3

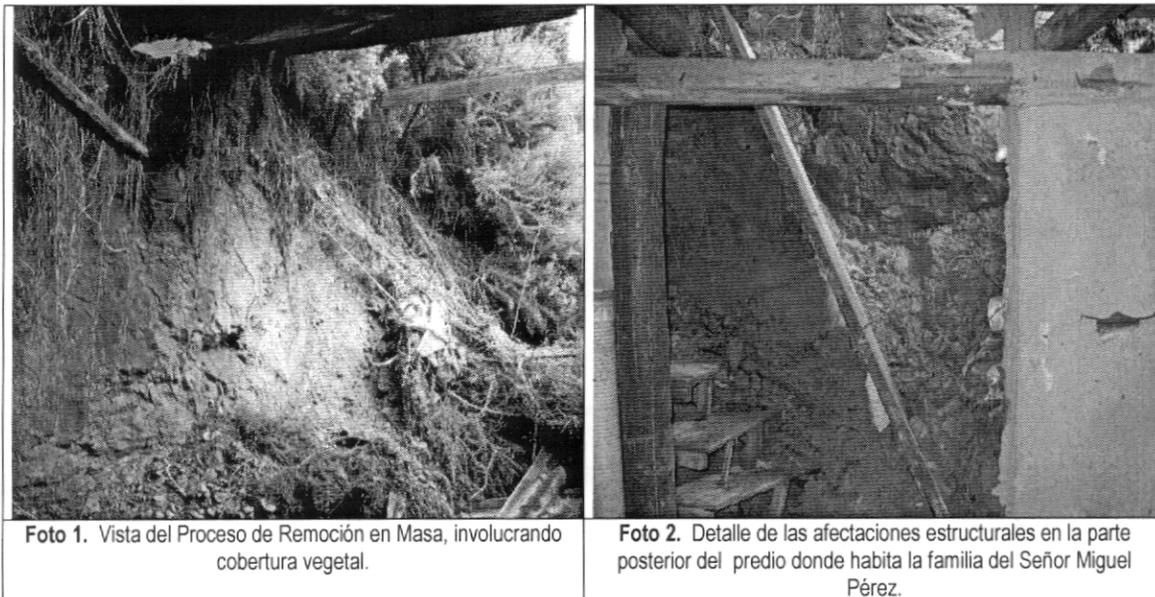
La zona visitada corresponde a una ladera de alta pendiente donde se localizan viviendas en su gran mayoría, construidas con materiales de recuperación. El predio localizado en la Carrera 2 Este # 22C - 04, donde habita la familia del Señor Miguel Ángel Pérez (Hijo de la Difunta Miriam Cortés Rojas, quien se encuentra incluida en el Programa de Reasentamiento con prioridad técnica 1) se encuentra en la parte superior de la ladera y se caracteriza por ser una vivienda de un nivel, construida con material de recuperación. En la parte posterior del predio en mención se presentó un Flujo de Tierra y Detritos, involucrando cobertura vegetal, provenientes del talud de corte allí localizado, debido a las lluvias precedentes y al alto grado de meteorización de los materiales expuestos (Intercalaciones de areniscas y arcillolitas).

Por lo anterior y teniendo en cuenta que se presentó avance del proceso de remoción en masa, resultó afectada estructuralmente la vivienda, causando pérdida de verticalidad y comprometiendo su estabilidad y habitabilidad en el corto plazo, razón por la cual se procedió a diligenciar el Acta de Evacuación No. 001202.

Foto 1. Vista del Proceso de Remoción en Masa, involucrando cobertura vegetal.

Foto 2. Detalle de las afectaciones estructurales en la parte posterior del predio donde habita la familia del Señor Miguel Pérez.

- Evacuar y continuar el proceso en el Programa de Reasentamiento de Familias Ubicadas en Zona de Alto Riesgo No Mitigable con prioridad técnica uno (1), el predio localizado en la Carrera 2 Este # 22C - 04, donde habita la familia del Señor Miguel Angel Pérez.
