DIRECCIÓN DE PREVENCIÓN Y ATENCIÓN DE EMERGENCIAS

DIAGNÓSTICO TÉCNICO No. DI-2701
EMERGENCIA No. 1612

ATENDIÓ		REPORTÓ	
COE: 18	MOVIL: 8	Cuerpo Oficial de Bomberos de Bogotá	
FECHA: Abril 8 de 2006	HORA: 1:00 p.m		
DIRECCIÓN: Calle 81 A No 19 – 20 sur	ÁREA DIRECTA: 300 m2 evaluados		
BARRIO: Republica de Canadá	POBLACIÓN ATENDIDA:		
UPZ: 68 – El Tesoro	FAMILIAS 2	ADULTOS 5	NIÑOS 3
LOCALIDAD: 19 - Ciudad Bolívar	PREDIOS EVALUADOS 2

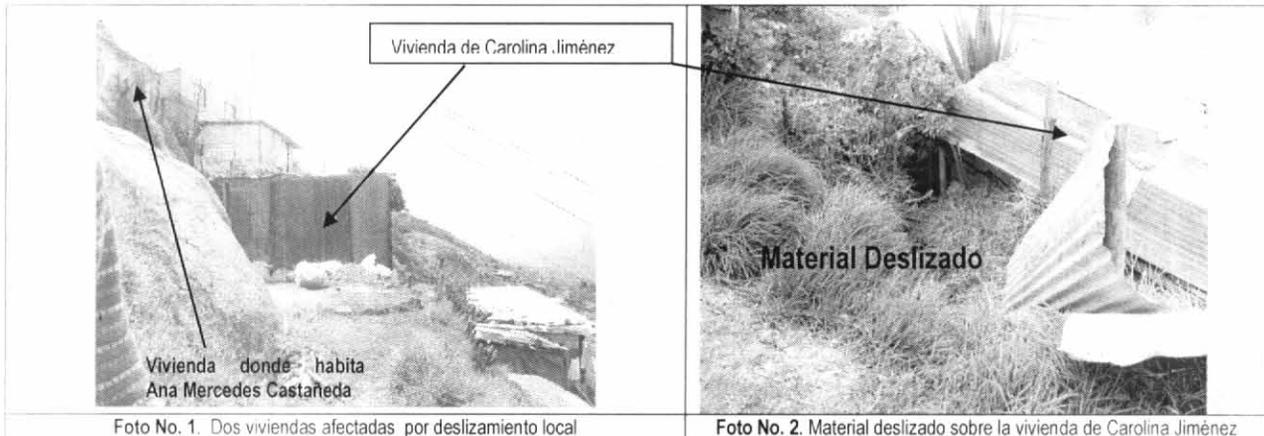
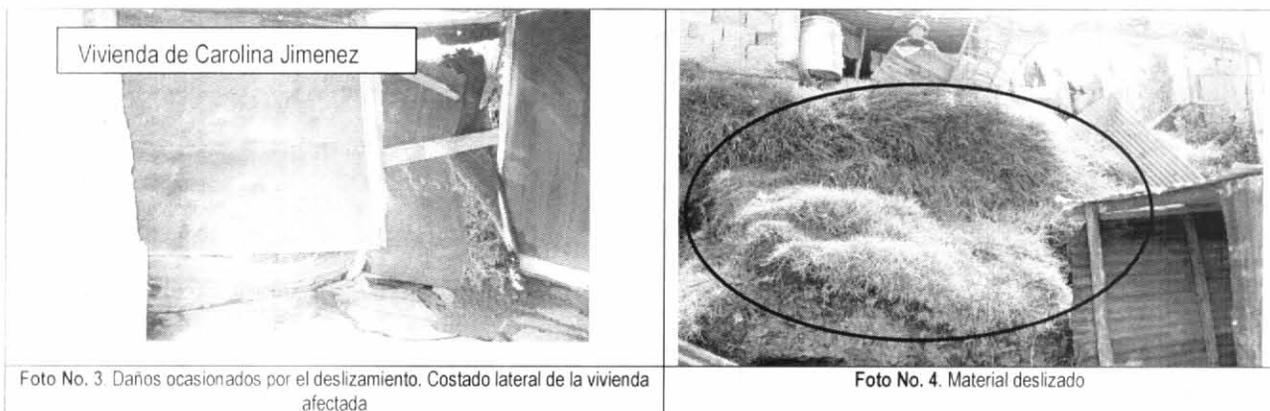
En la visita realizada el día 8 de Abril del 2006, se encontró un deslizamiento en un talud de corte conformado por areniscas con intercalaciones de limo y arcilla, el talud de corte presenta una altura entre 3.0 y 4.0 metros, en una longitud de 10 m, con una pendiente mayor de 45°, el cual no presenta estructuras de contención y/o confinamiento, y que posiblemente fue realizado para el emplazamiento de la vivienda donde habitaba la señora Carolina Jiménez y su familia. El deslizamiento involucró un volumen de 20 m3 aproximadamente y afectó el costado lateral de la vivienda, construida con material de recuperación, comprometiendo su habitabilidad, como se muestra en las fotos 1 a 4.

- Las fuertes lluvias registradas en días anteriores ocasionaron un incremento en la Infiltración de aguas que saturaron el suelo, acelerando el deslizamiento
- Deficiencias en el manejo de aguas
- Cortes de talud anti técnicos y falta estructuras de contención y/o confinamiento.

1. Evacuar e incluir con prioridad técnica 1, en el Programa de Reasentamiento de Familias Localizadas en Zonas de Alto Riesgo no Mitigable, los predios relacionados a continuación en la tabla, debido a que la habitabilidad se encuentra comprometida en el corto plazo:

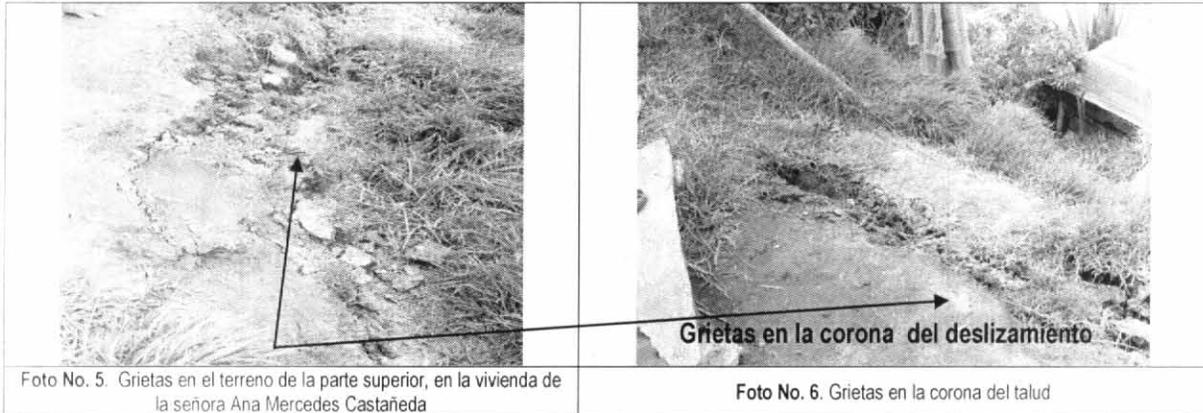
Adicionalmente, en la parte superior del talud de corte, se encuentra una vivienda construida en bloque, donde habita la señora Ana Mercedes Castañeda y su familia, donde se observan grietas en la corona del talud, evidenciando avance progresivo del fenómeno (fotos 5 y 6) y pérdida parcial del piso de cimentación, por lo que es posible que se presente el colapso de la misma en el corto plazo, comprometiendo su estabilidad y habitabilidad.

Foto No. 5. Grietas en el terreno de la parte superior, en la vivienda de la señora Ana Mercedes Castañeda

Foto No. 6. Grietas en la corona del talud

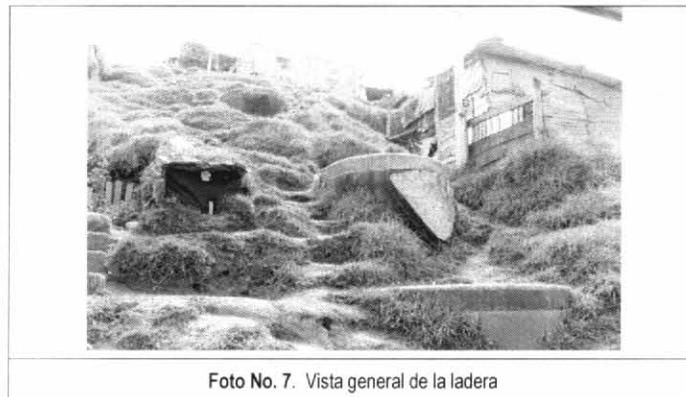
Foto No. 7. Vista general de la ladera

2. Como medidas preventivas, se recomienda a los demás propietarios de los predios que conforman la ladera, evitar realizar cortes verticales en los taludes, mejorar la construcción de las viviendas y conducir las aguas servidas y de escorrentía.
3. A los residentes del sector aledaño al evaluado, hacer un seguimiento permanente de las condiciones de estabilidad de las viviendas y del terreno en general, e informar a esta entidad si se presentan cambios importantes que puedan alterar o modificar la estabilidad de las viviendas.
