DIRECCIÓN DE PREVENCIÓN Y ATENCIÓN DE EMERGENCIAS

DIAGNÓSTICO TÉCNICO No. DI-2702
EMERGENCIA No. 1613

ATENDIÓ		REPORTÓ	
COE:	18	MOVIL:	8
FECHA:	Abril 8 del 2006	HORA:	10:30 a.m
DIRECCIÓN:		ÁREA DIRECTA:	
Calle 81 A No 19 – 20 sur		150 m2 evaluados	
BARRIO:		POBLACIÓN ATENDIDA:	
Bella Flor Sector C			
UPZ:		FAMILIAS	
67		1	
LOCALIDAD:		ADULTOS	
Ciudad Bolívar		3	
		NIÑOS	
		3	
		PREDIOS EVALUADOS	
		1

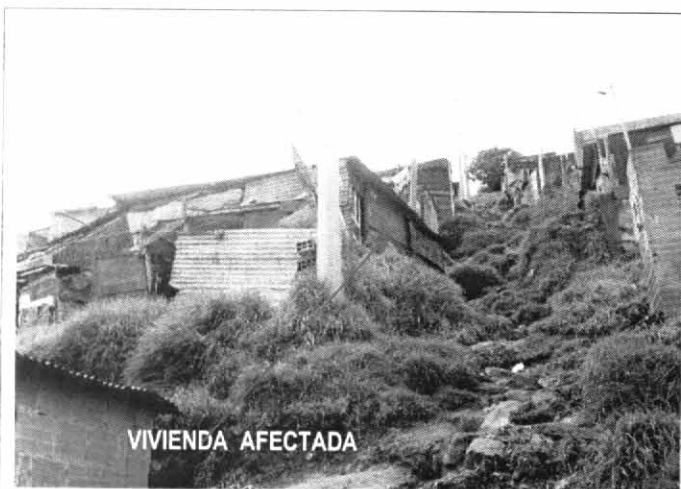
VIVIENDA AFECTADA

Foto No. 1. Dos viviendas afectadas

- Se recomienda que la señora Dora María Muñoz se incluya en el proceso de reasentamiento con prioridad 1 por estar comprometida la habitabilidad de su vivienda en el corto plazo y posiblemente en el periodo invernal.

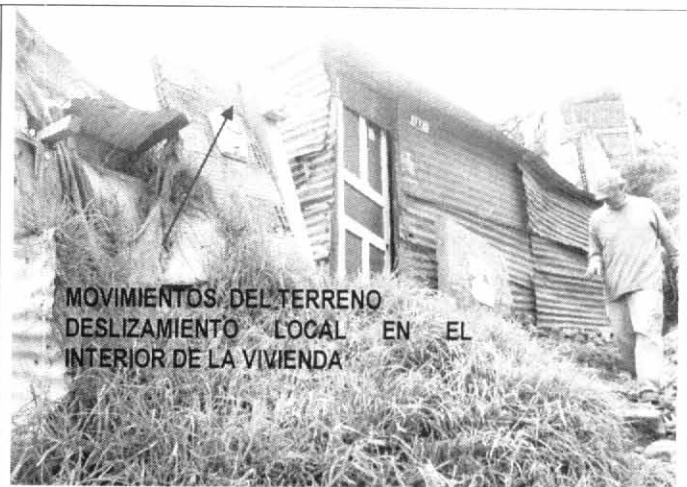
Foto No. 2.

MOVIMIENTOS DEL TERRENO DESLIZAMIENTO LOCAL EN EL INTERIOR DE LA VIVIENDA

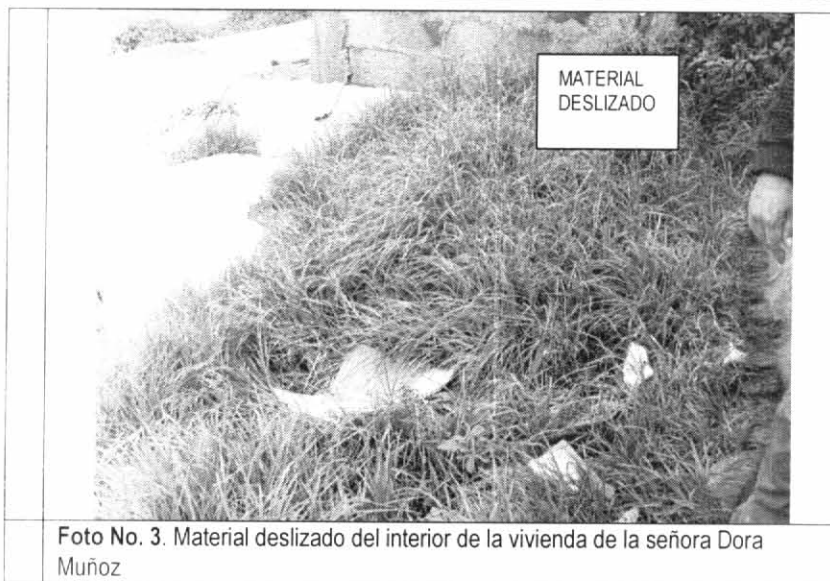
Foto No. 3. Material deslizado del interior de la vivienda de la señora Dora Muñoz
