DIAGNÓSTICO TÉCNICO No. DI - 2707  
COORDINACION DE EMERGENCIAS

Evento No. 55885

DIRECCIÓN:	Calle 185 A Bis No. 23 A – 02	ÁREA DIRECTA:	0.5 Ha				
BARRIO:	Mirador del Norte	POBLACIÓN ATENDIDA:	15				
UPZ:	1 Paseo de Los Libertadores	FAMILIAS	1	ADULTOS	4	NIÑOS	11
LOCALIDAD:	1 Usaquén	PREDIOS EVALUADOS	1

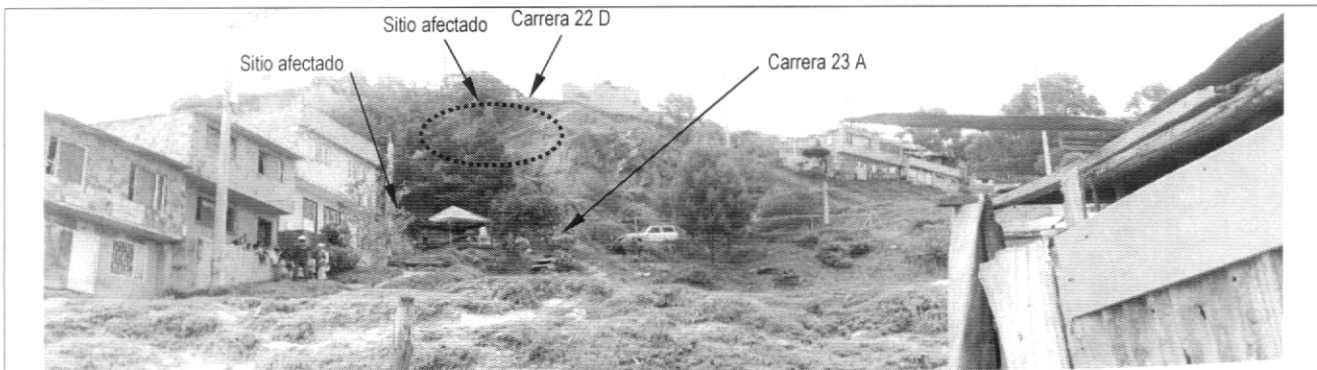
Caidas de bloques y pequeños flujos de detritos generados en un talud de corte o escarpe de una antigua explotación minera, en un sector de aproximadamente 8 m de ancho y 15.0 metros de altura con pendiente subvertical. El desconfinamiento del escarpe se presentó posiblemente por el alto grado de fracturamiento del mismo y como consecuencia de la infiltración de aguas lluvias por medio de algunas fisuras localizadas entre la zanja de coronación y la corona del escarpe, motivo por el cual es posible que se hubiesen generado presiones hidrostáticas en las discontinuidades estructurales del macizo rocoso, por el almacenamiento de las aguas de escorrentía en este sector del escarpe luego de las intensas lluvias registradas en el sector, así como por la ausencia de medidas de protección.

Fotografía 1. Se observa la parte sur del escarpe de la antigua explotación minera localizado entre las Carreras 22 D y Carrera 23 A, a la altura de la Calle 185 A Bis, lugar donde se presentó las caídas de bloques y pequeños flujos de detritos.

- Incluir el sector evaluado dentro de la zona de estudio del Convenio Interadministrativo No. SGDC-658-00-05 entre el FONDO LOCAL y el FOPAE, para ejecutar los estudios y diseños de mitigación de riesgos en el Barrio Mirador del Norte de la localidad de Usaquén.
- Se recomienda a los habitantes del predio localizado Calle 185 A Bis No. 23 A - 02, realizar un seguimiento permanente de las condiciones de estabilidad de la vivienda y del terreno en general, e informar a esta entidad si se presentan cambios importantes que alteren o modifiquen la estabilidad de la vivienda

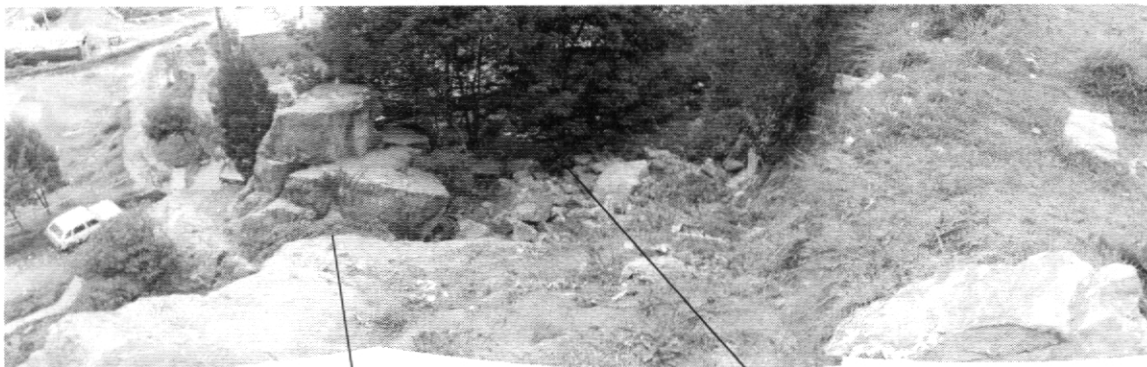
El material deslizado tiene un volumen aproximado de 30.0 m<sup>3</sup> y se acumuló en la parte inferior del talud, en cercanías de la Carrera 23 A como se mencionó anteriormente, donde no hay continuidad o barrera de contención para la caída de bloques, frente al predio con nomenclatura Calle 185 A Bis No. 23 A – 02, donde se localiza una vivienda en mampostería

Fotografía 2. Se observa la parte inferior del escarpe de la antigua explotación minera localizado entre las Carreras 22 D y Carrera 23 A, a la altura de la Calle 185 A Bis, lugar donde se presentaron las caídas de bloques y pequeños flujos de detritos.

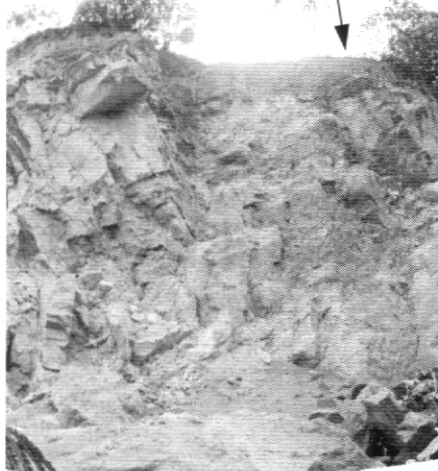
Fotografía 3. Se observa el grado de fracturamiento que presenta el talud en el sector donde se presentaron las caídas de bloques y pequeños flujos de detritos.

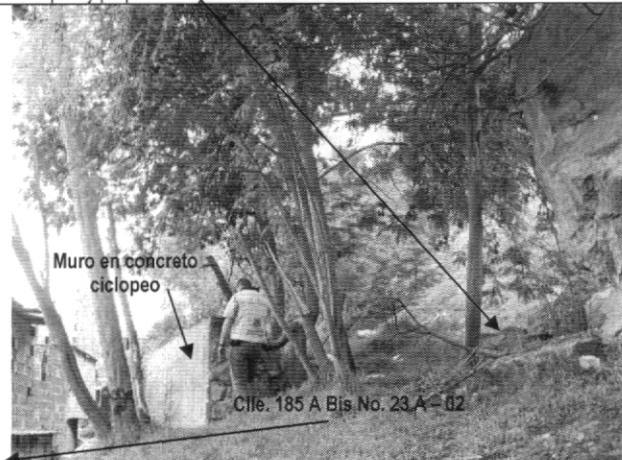
Fotografía 4. Se observa que en el sector donde se presentaron las caídas de bloques y pequeños flujos de detritos no hay barrera de contención para los mismos y el muro en concreto ciclopeo no continua para la zona de posible afectación frente al predio de la Calle. 185 A Bis No. 23 A - 02.

El proceso puede continuar ampliando su zona de afectación debido a la evolución de este y afectar la vivienda con nomenclatura Calle 185 A Bis No. 23 A - 02 y las vías correspondientes a la Carrera 23 A (Peatonal) y la Carrera 22 C, localizadas en la parte inferior y alta del escarpe respectivamente.
