DIRECCIÓN DE PREVENCIÓN Y ATENCIÓN DE EMERGENCIAS

DIAGNÓSTICO TÉCNICO No. DI - 2712
COORDINACION DE EMERGENCIAS
(Emergencia No.1643)

DIRECCIÓN:	Calle 65 Sur # 4 A - 42 Este	ÁREA DIRECTA:			
BARRIO:	La Fiscala	POBLACIÓN ATENDIDA:	4		
UPZ:	56 - Danubio	FAMILIAS	1	ADULTOS	1
LOCALIDAD:	5 - Usme	PREDIOS EVALUADOS	1	NIÑOS	3

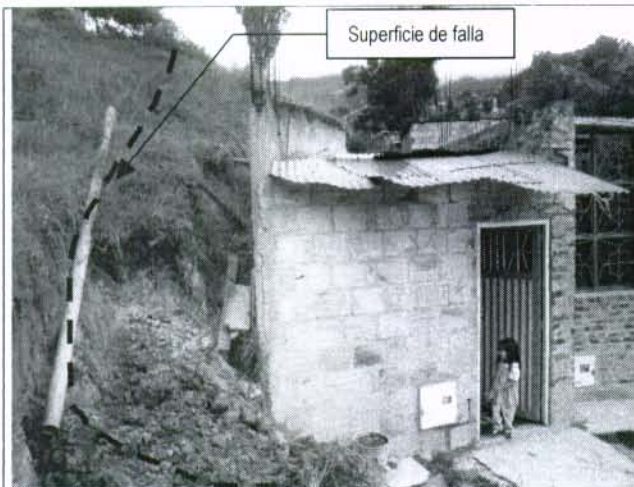
Proceso de inestabilidad catalogado como una falla de tipo circular en un talud conformado por arcillolitas, con aproximadamente 3 metros de altura, afectando la estabilidad y habitabilidad de la vivienda ubicada en la calle 65 sur # 4 A - 42 este.

La principal causa que desencadeno el fenómeno de remoción en masa fue el desarrollo antitécnico de un corte y una explanación localizado en la base de la ladera para la construcción de la vivienda en mención, lo que aceleró los procesos de reptación, sumado a los deficientes manejos de aguas de escorrentía que condujeron a que se produjera el fenómeno de inestabilidad.

Foto 1. Falla de un talud sobre el costado izquierdo del predio de la calle 65 sur # 4 A - 42 este, afectando su estabilidad y habitabilidad.

Evacuar e incluir en el programa de reasentamientos con prioridad 1 el predio de la calle 65 sur # 4 A – 42 este interior 2 de propiedad de la señora Gladis González Molina, por el riesgo existente sobre las personas que allí habitan.

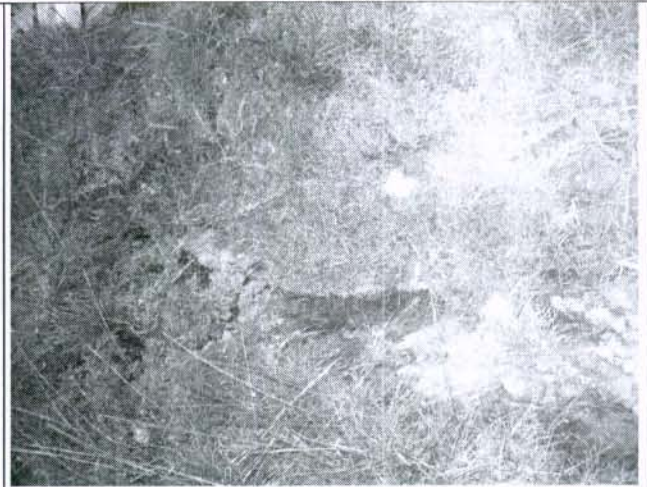
Foto 2. Agrietamientos del terreno,

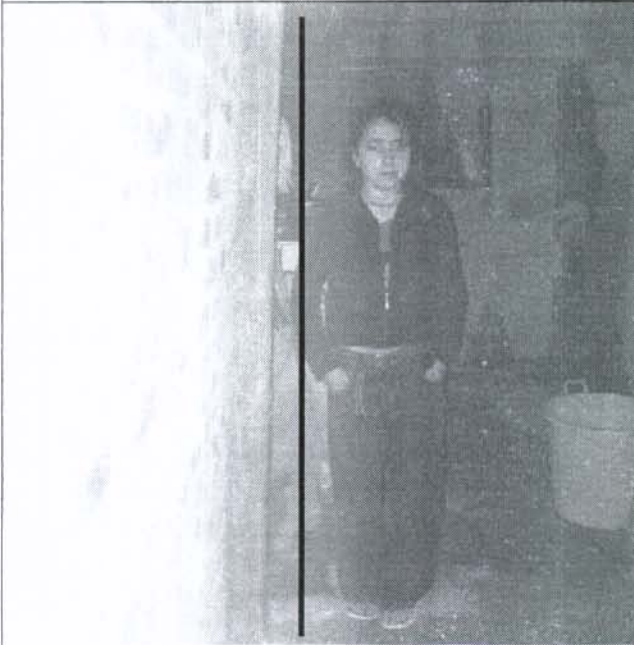
El material inestable se dispuso sobre el costado izquierdo de la vivienda afectando su estabilidad, lo anterior se evidencia en la deformación y agrietamiento de muros y columnas además de la cubierta del predio.

Foto 3. Se evidencia pérdida de verticalidad en muros y columnas a la vez que agrietamientos en los muros.

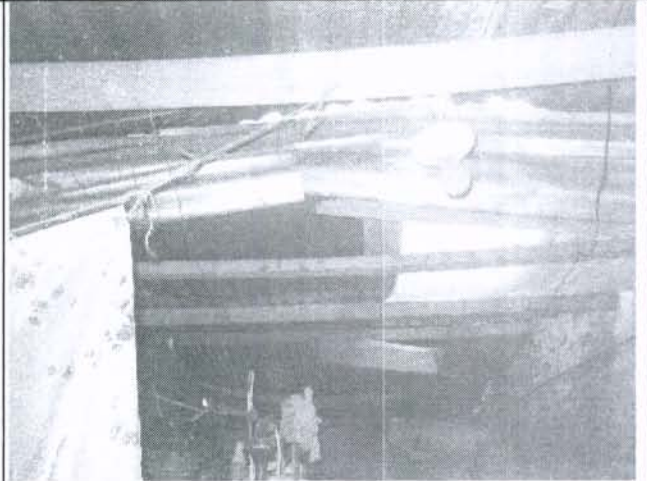
Foto 4. Deformaciones en el techo de la vivienda causadas por el empuje de los materiales deslizados sobre el predio.
