DIRECCIÓN DE PREVENCIÓN Y ATENCIÓN DE EMERGENCIAS

### DIAGNÓSTICO TÉCNICO No. DI - 2713 COORDINACION DE EMERGENCIAS (Emergencia No. 1634)

DIRECCIÓN:	Calle 1 B # 12 - 58 Este	ÁREA DIRECTA:					
BARRIO:	El Consuelo	POBLACIÓN ATENDIDA:	12				
UPZ:	96 - Lourdes	FAMILIAS	2	ADULTOS	7	NIÑOS	5
LOCALIDAD:	3 - Santa Fe	PREDIOS EVALUADOS	2

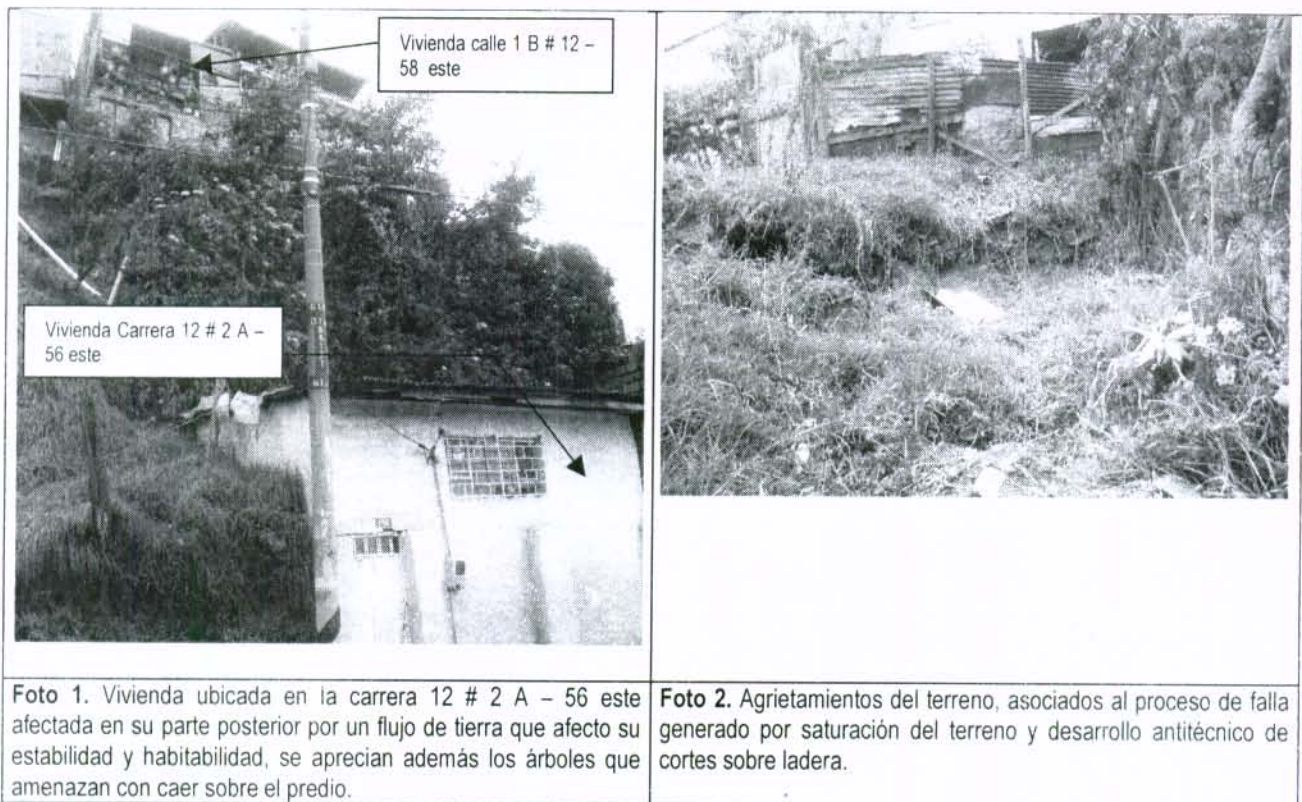
4. REGISTRO FOTOGRAFICO

Proceso de inestabilidad sobre un talud con aproximadamente 7 metros de altura catalogado como un flujo de tierra, el evento produjo la ruptura de un tubo que conducía aguas de escorrentía y la pérdida de verticalidad de un árbol de aproximadamente 4 metros de altura, adicionalmente se involucraron los predios de la calle 1 B # 12 - 58 este y de la carrera 12 # 2 A - 56 este de propiedad de las señoras María Aleida Miranda y Aura Edith Martínez respectivamente.

El factor detonante para que se produjera el fenómeno de inestabilidad fue la alta pluviosidad presentada durante los últimos días, saturando y fallando los materiales, otro aspecto importante fue desarrollo antitécnico de un corte y una explanación localizado en la base de la ladera para la construcción de la vivienda de la carrera 12 # 2 A -56 este.

El material inestable se dispuso sobre la parte posterior de la vivienda de la señora Aura Edith Martínez, produciendo deformaciones y agrietamientos, afectando su estabilidad y habitabilidad, se trata de una construcción de un nivel, en mampostería simple, cubierta en teja de zinc y pisos en mortero.

El predio de la señora María Aleida Miranda se trata de una construcción de tres niveles (el inferior es un sótano), en mampostería simple, cubierta en teja de zinc, pisos en baldosín; en la vivienda se detectaron agrietamientos en muros, cimentada en un relleno de piedra pegada, el proceso de inestabilidad amenaza con producir pérdida de suelo de cimentación y afectar la estabilidad de la vivienda.

En la vivienda de la calle 1 B # 12 - 58 este de propiedad de la señora María Aleida Miranda, se viene produciendo pérdida de suelo de cimentación, actualmente se presentan agrietamientos en muros.

En el predio de la carrera 12 # 2 A - 56 este de propiedad de la señora Aura Edith Martínez el material deslizado se dispuso sobre la parte posterior de la vivienda afectando la estabilidad y habitabilidad de la vivienda.

Evacuar e incluir en el programa de reasentamientos con prioridad 1 el predio de la carrera 12 # 2 A – 56 este de propiedad de la señora Aura Edith Martínez, por el riesgo existente sobre las personas que allí habitan.

Realizar monitoreo permanente sobre el predio de la calle 1 B # 12 – 58 este de propiedad de la señora María Aleida Miranda, además se requiere construir una obra de mitigación consistente en un muro de contención en la parte posterior de la vivienda donde esta se encuentra afectada por pérdida de suelo de cimentación, este trabajo debe ser adelantado por los dueños del predio ya que la DPAAE se encuentra impedida para intervenir en predios privados.
