DIRECCIÓN DE PREVENCIÓN Y ATENCIÓN DE EMERGENCIAS

**DIAGNÓSTICO TÉCNICO No. DI - 2715**  
**COORDINACION DE EMERGENCIAS**  
**(Emergencia No. 1658)**

DIRECCIÓN:	Calle 75 A Sur # 20-67	ÁREA DIRECTA:	100 m <sup>2</sup>		
BARRIO:	Tierra Linda	POBLACIÓN ATENDIDA:	150		
UPZ:	67 - Lucero	FAMILIAS	40	ADULTOS	NIÑOS
LOCALIDAD:	19 - Ciudad Bolívar	PREDIOS EVALUADOS	36

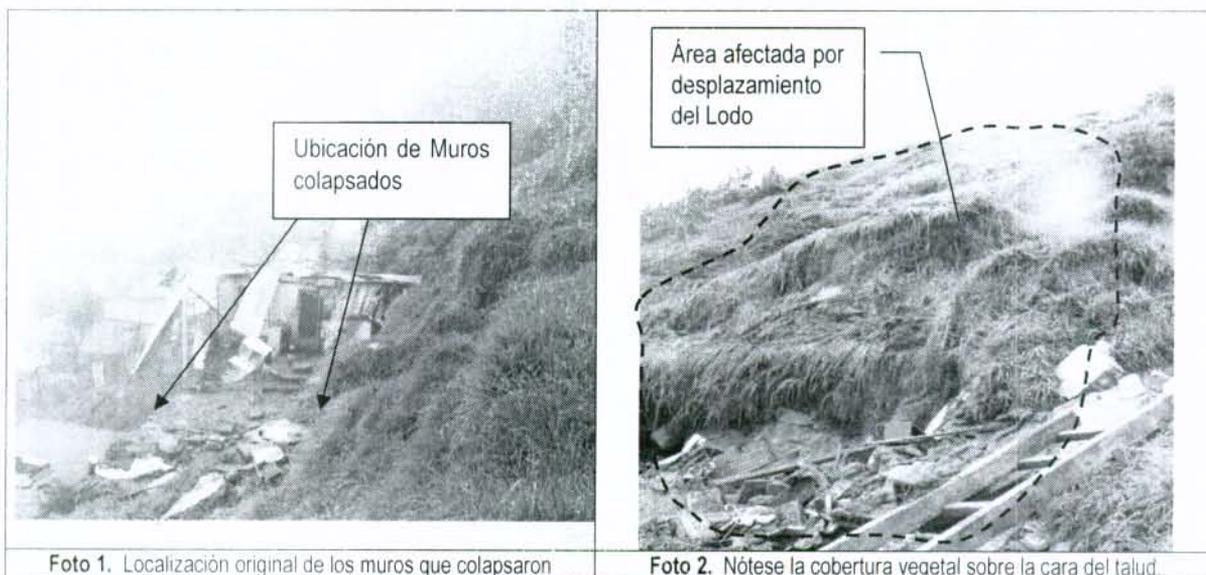
- En el sector se presentaron dos eventos, el principal (Evento 1), en la Calle 75 A Sur # 20 – 67 del Barrio Tierra Linda, donde se generó el colapso de dos muros en mampostería simple (Ver Foto 1), asociado probablemente a la acumulación ó impacto de una fracción de lodo que se desplazó ladera abajo, proveniente de un Flujo de Lodo que se presentó en la parte superior del talud (Ver Fotos 2, 3 y 4), involucrando aproximadamente 10 metros cúbicos de material y cobertura vegetal, debido a la saturación del terreno por lluvias precedentes.

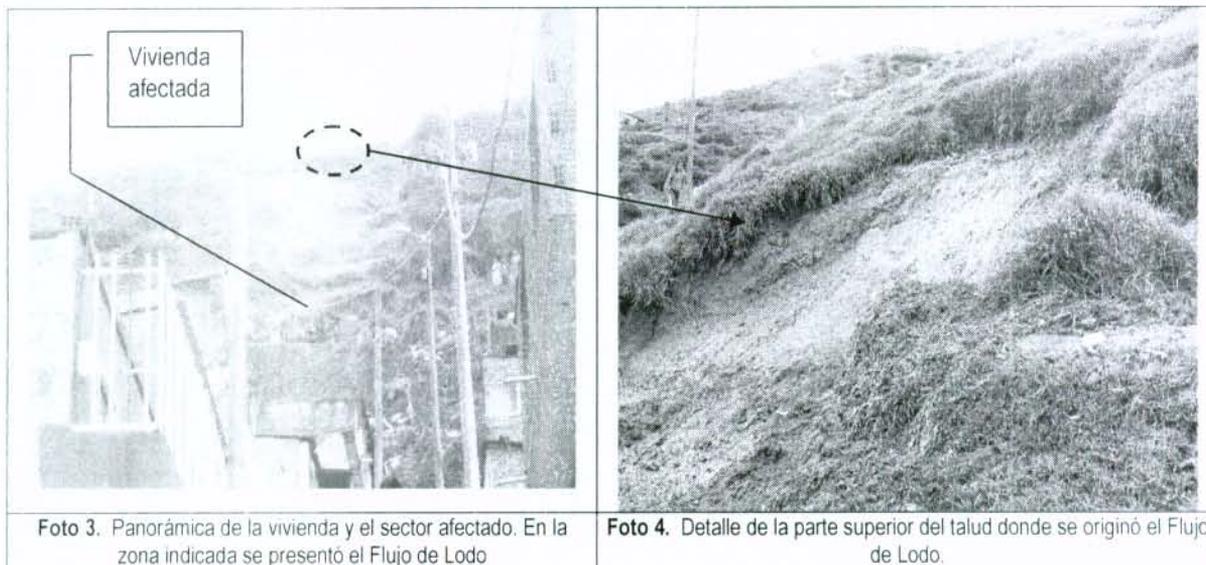
**Foto 3.** Panorámica de la vivienda y el sector afectado. En la zona indicada se presentó el Flujo de Lodo

**Foto 4.** Detalle de la parte superior del talud donde se originó el Flujo de Lodo.

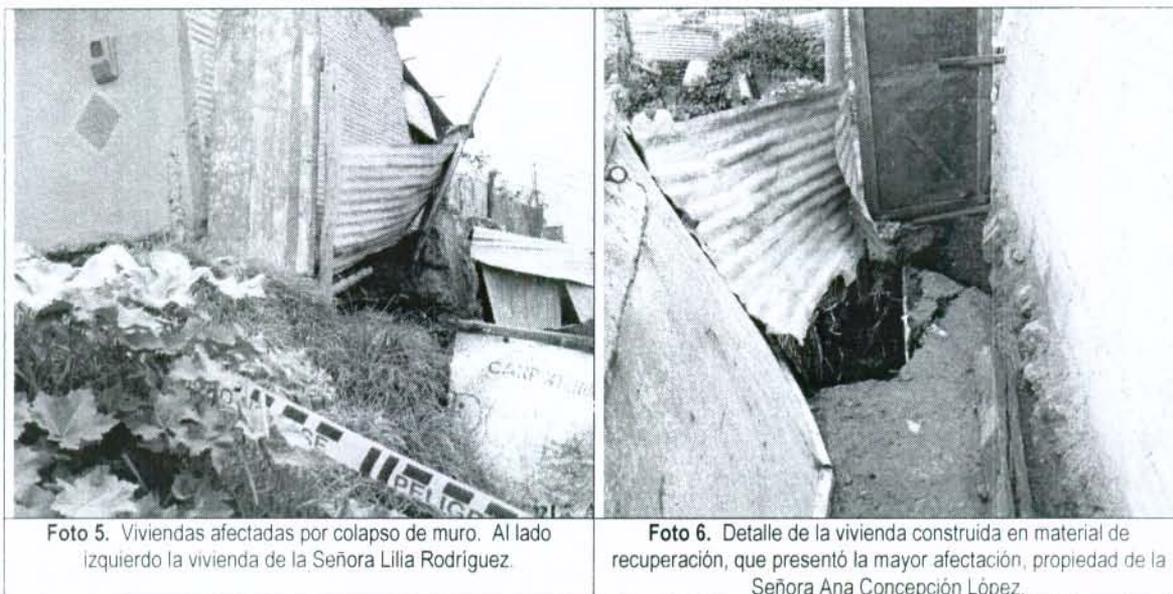
El evento 2 se presentó en el barrio Villas del Progreso donde resultaron afectadas dos viviendas debido al colapso de una parte del muro en piedra pegada que confinaba el relleno donde se localiza la vivienda de la Señora Lilia Rodríguez (Ver Fotos 5 y 6), lo anterior asociado a lluvias precedentes y deficiencias constructivas tanto del muro como de las viviendas, en las cuales se vio comprometida su estabilidad estructural y por ende su habitabilidad.

**Foto 5.** Viviendas afectadas por colapso de muro. Al lado izquierdo la vivienda de la Señora Lilia Rodríguez.

**Foto 6.** Detalle de la vivienda construida en material de recuperación, que presentó la mayor afectación, propiedad de la Señora Ana Concepción López.

- Evacuar e incluir en el Programa de Reasentamiento los predios 1, 2 y 3, relacionados en la tabla de Afectación Directa.
- Llevar a cabo las medidas de mitigación pertinentes basado en el Estudio "Zonificación de Amenaza por Remoción en Masa de los Barrios Cordillera Sur, Tierra Linda y Los Alpes, Localidad de Ciudad Bolívar" de Abril de 2003, por parte de la (s) entidad (es) competente, para garantizar la estabilidad en el sector.
- Implementar acciones para el mejoramiento de la calidad de las viviendas, con el apoyo de personal idóneo, garantizando que se cumplan los requerimientos establecidos en la Ley 400 de 1998 (Decreto 33 de 1998 - Norma Colombiana de Diseño y Construcción Sismo Resistente), de acuerdo con la normatividad vigente para el barrio, para lo cual se deben tramitar los permisos y licencias respectivos.
