ALCALDIA MAYOR  
DE BOGOTÁ D.C.  
Secretaría  
GOBIERNO

DIRECCIÓN DE PREVENCIÓN Y ATENCIÓN DE EMERGENCIAS

## DIAGNÓSTICO TÉCNICO No. DI - 2719 COORDINACION DE EMERGENCIAS

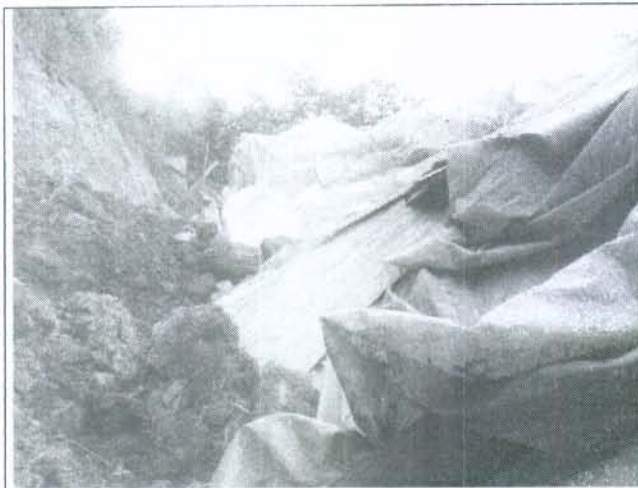
Proceso de inestabilidad catalogado como un flujo de tierra sobre un talud con una altura aproximada de 6 metros, produciendo el colapso de la vivienda ubicada en el barrio La Paz de propiedad del señor José Murillo Cuitiva, afectando la estabilidad y habitabilidad de esta.

La principal causa que desencadeno el fenómeno de remoción en masa fue el desarrollo antitécnico de un corte y una explanación localizado en una ladera para la construcción de la vivienda en mención, lo que aceleró los procesos de reptación, sumado a los deficientes manejos de aguas de escorrentía que condujeron a que se produjera el fenómeno de inestabilidad.

Foto 1. Falla de un talud sobre la parte posterior del predio, produciendo el colapso de este.

- Evacuar e incluir en el programa de reasentamientos con prioridad 1 el predio de propiedad del señor José Murillo Cuitiva.
- Se dieron las recomendaciones a la señora Yasmin Hernández sobre la ubicación de camas y enseres ante la probabilidad que existe de que falle el talud ubicado en el costado izquierdo de su vivienda, además del monitoreo que debe realizar para establecer en que momento puede suceder la falla notificando oportunamente a esta entidad.
- Se recomienda incluir en el programa de reasentamientos el predio de propiedad de la señora Yasmin Alexandra Ramirez.

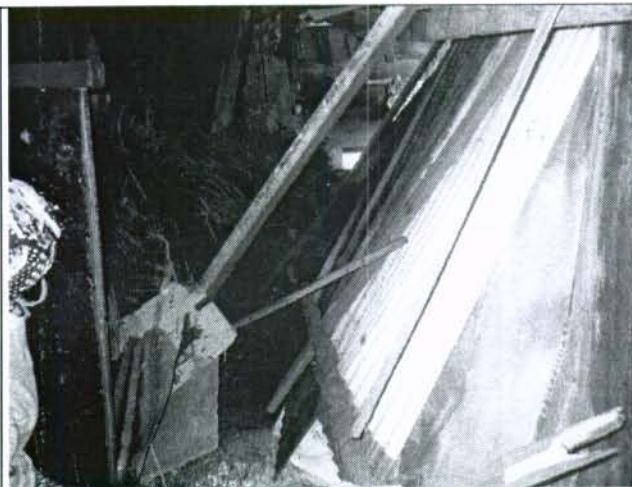
La vivienda en mención es de un nivel, en materiales de recuperación, cubierta en lamina de zinc y pisos en tierra, construida sin ningún diseño ni especificación técnica.

Foto 2. El fenómeno de inestabilidad afecto la estabilidad y habitabilidad del predio causando además daños en enseres.

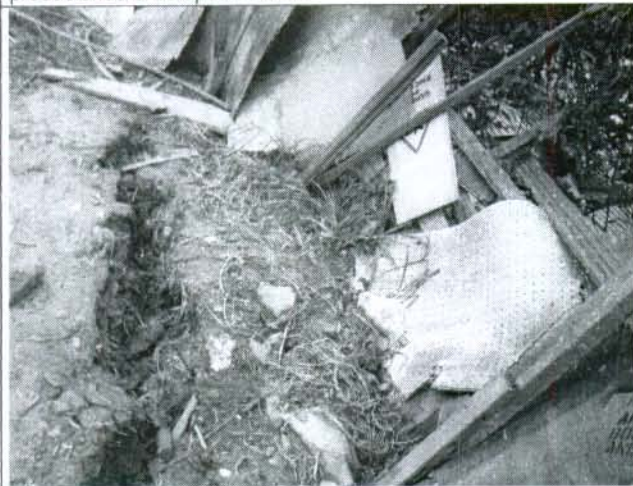
Adicionalmente se presentan agrietamientos severos en la parte frontal del predio del señor Murillo, lo cual pone en evidencia el desarrollo de nuevos eventos de inestabilidad sobre un talud de aproximadamente 5 metros de altura poniendo en riesgo el predio de propiedad de la señora Yasmín Alexandra Ramírez.

Foto 3. En la parte frontal del predio se presentan agrietamientos severos que ponen en evidencia la ocurrencia de nuevos eventos de inestabilidad pudiendo afectar el predio de la señora Yasmin Ramirez.

Falla del talud ubicado en la parte frontal del predio de propiedad de la señora Yasmin Alexandra Ramirez, afectando la estabilidad y habitabilidad de la vivienda poniendo en riesgo la vida e integridad de las personas que en ella habitan.

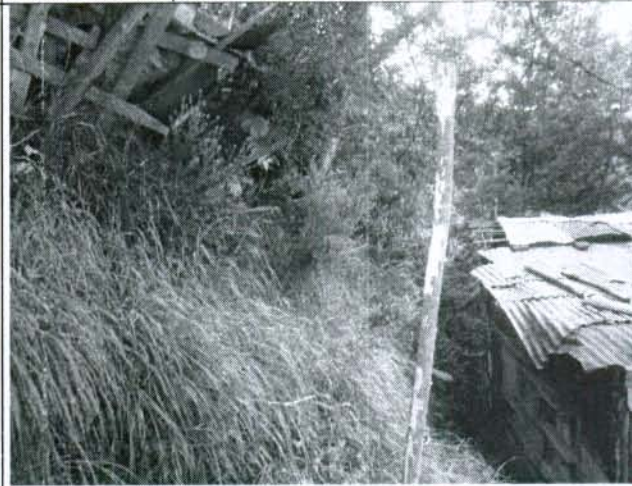
Foto 4. Talud potencialmente inestable ubicado sobre el costado izquierdo de la vivienda de la señora Yasmin Ramirez, en el cual se detectan agrietamientos en su parte alta.
