DIRECCIÓN DE PREVENCIÓN Y ATENCIÓN DE EMERGENCIAS

DIAGNÓSTICO TÉCNICO No. DI-2721  
COORDINACIÓN TÉCNICA

DIRECCIÓN: Calle 67 B # 73 G - 14 Sur  
Manzana 17 Lote 5 ,6 y  
Manzana 26 Lote 2      ÁREA DIRECTA: 0.0216 Ha  
BARRIO: El Espino III Sector      POBLACIÓN ATENDIDA:  
UPZ: 69 - Ismael Perdomo      FAMILIAS 3      ADULTOS 8      NIÑOS 8  
LOCALIDAD: 19 - Ciudad Bolívar      PREDIOS EVALUADOS 3

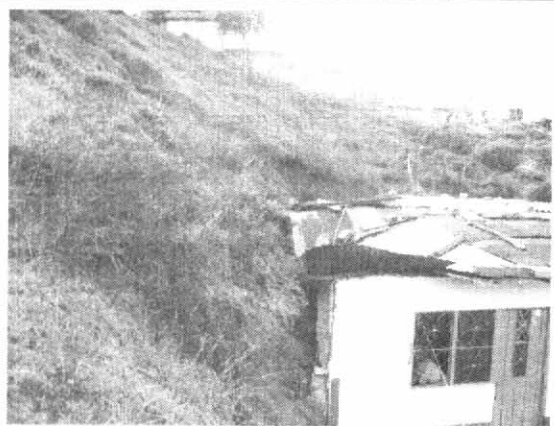
**Manzana 17 lotes 5 y 6:** Se evidenció la ocurrencia de un evento de remoción en masa, generado en un talud de aproximadamente 6 m. de altura por 30 m. de ancho, comprendido entre las viviendas y una vía peatonal a la parte alta del Barrio (**Ver Fotos 1 a 4**), el cual puede comprometer las viviendas localizadas en los lotes antes mencionados; el material deslizado es un suelo residual de color marrón oscuro a gris oscuro, con textura areno arcillosa, este movimiento se ocasionó por las infiltraciones de agua de escorrentía superficial provenientes de aguas lluvias y por la ausencia de una estructura de contención.

FOTO # 1: Desprendimiento del material de la parte alta sobre la cubierta de la vivienda

- De acuerdo con la visita de campo, los predios en mención se encuentran en una condición de riesgo alto por las razones expuestas anteriormente y que comprometen la habitabilidad; por lo tanto se recomienda el cambio del predio de prioridad 2 a prioridad 1 de intervención y la evacuación definitiva hasta culminar con el proceso de reasentamiento.

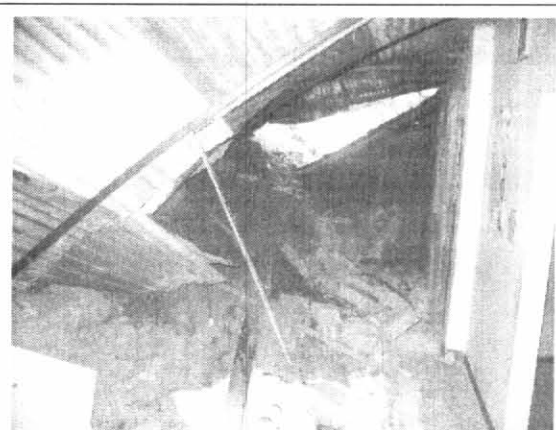
FOTO # 2: Cubierta y zona colapsada de la vivienda localizada en el lote 6

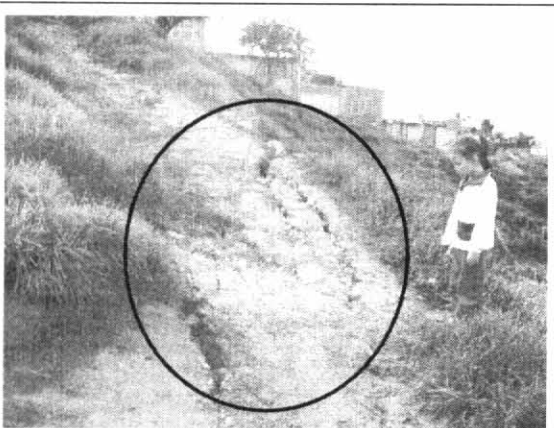
FOTO # 3: Gritas presentes en la vía peatonal de la parte alta de la vivienda.

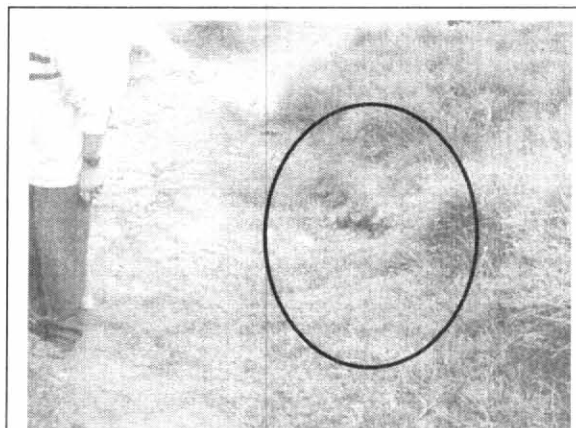
FOTO # 4: Grieta encontrada en la parte posterior de la vía peatonal
