DIRECCIÓN DE PREVENCIÓN Y ATENCIÓN DE EMERGENCIAS

DIAGNÓSTICO TÉCNICO No. DI - 2722
COORDINACION DE EMERGENCIAS
(Emergencia No.1664)

DIRECCIÓN:	Carrera 7 este # 0 - 20	ÁREA DIRECTA:	0.5 Ha		
BARRIO:	El Dorado	POBLACIÓN ATENDIDA:	16		
UPZ:	96	FAMILIAS	3	ADULTOS	10
LOCALIDAD:	3 - Santa Fe	PREDIOS EVALUADOS	3	NIÑOS	6

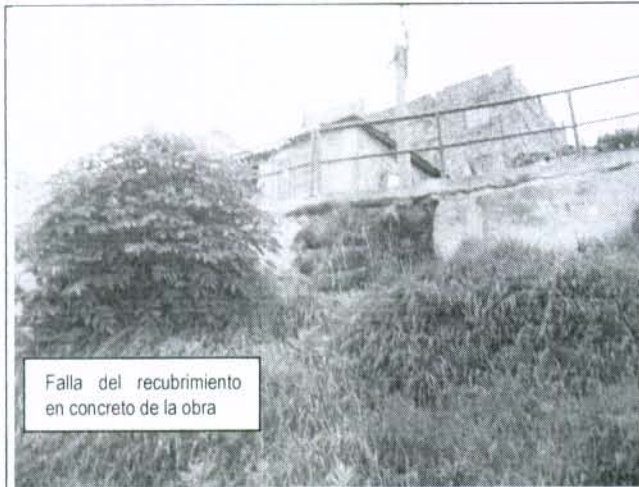
Como consecuencia de las fuertes precipitaciones y a la reactivación del movimiento en la parte alta de la ladera, el muro en tierra armada está presentando en este momento una aceleración en el proceso de deformación, lo cual ha traído como consecuencia la abertura y separación de juntas, y la caída de recubrimiento en concreto que presenta en el frente. *KL*

Falla del recubrimiento
en concreto de la obra

Foto 1. Se viene produciendo la falla de una obra construida por la DPAE consistente en un muro de contención, en el momento de la visita se presentó la caída del recubrimiento en concreto de la estructura.

- Revisar las condiciones de estabilidad de las obras adelantadas por el FOPAE y adelantar un plan de mantenimiento para las mismas.
- Actualizar el estudio de riesgo realizado por el Consorcio Innova Ingeniería LTDA – CGRS en el año de 1999 para el Sector Sur del Barrio El Dorado en la Localidad de Santa Fe, dadas las evidencias de inestabilidad que se observaron en la ladera.

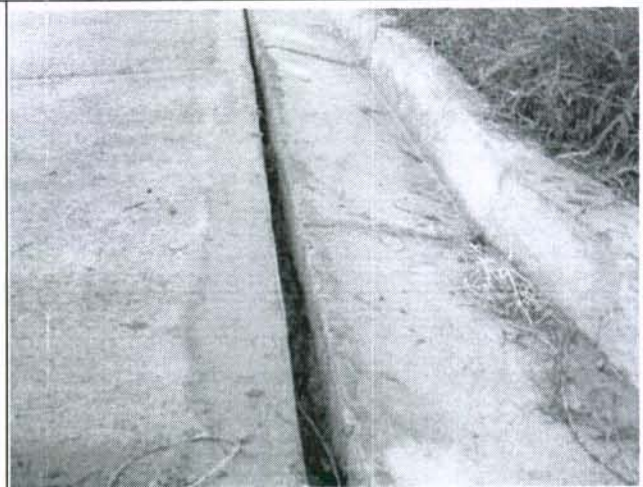
Foto 2. Separación de la junta entre el andén y la cuneta de manejo de aguas de escorrentía, del monitoreo realizado se estableció que se presentó una separación de 2 cm en cuatro horas.

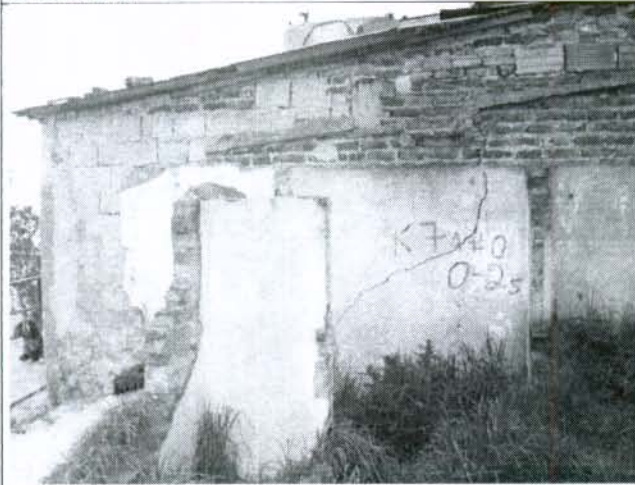
Foto 3. La vivienda de la carrera 7 este # 0 - 14 presenta agrietamientos en muros, pisos y fachada.

- Evacuar los siguientes predios e incluirlos en el programa de reasentamiento de familias ubicadas en zona de alto riesgo no mitigable con prioridad técnica 1 por el desarrollo de un fenómeno de remoción en masa.

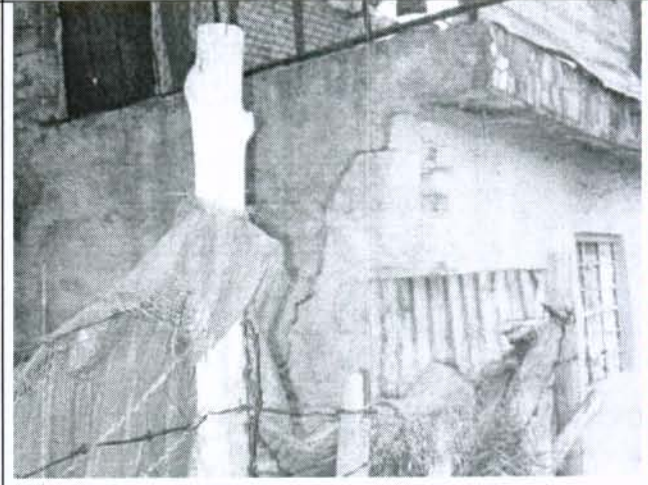
Foto 4. La vivienda de la carrera 7 este # 0 - 20 presenta agrietamientos en muros, pisos y fachada.

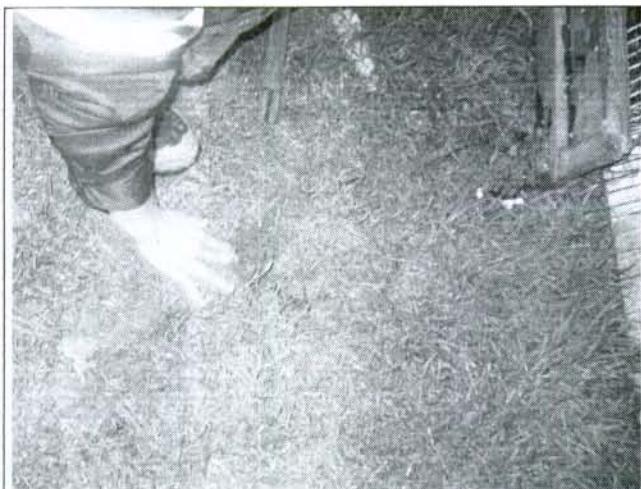
Foto 5. Se evidencian agrietamientos en el terreno.

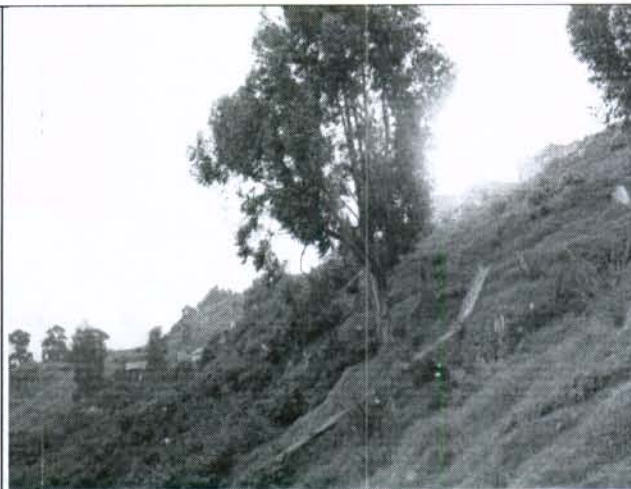
Foto 6. Parte media y baja de la ladera donde se presentan procesos de reptación evidenciados en la pérdida de verticalidad de los árboles y agrietamientos en el terreno.
