DIAGNÓSTICO TÉCNICO No. DI- 2723 COORDINACIÓN TÉCNICA

ATENDIÓ:				REPORTÓ:			
COE:	13	MOVIL:	8	Cuerpo Oficial de Bomberos de Bogotá, COBB			
FECHA:	11-04-2006	HORA:	15:55				
DIRECCIÓN:		Calle 45D # 4-08 este		ÁREA DIRECTA:		60 m ²	
BARRIO:		San Martín de Porres		POBLACIÓN ATENDIDA:			
UPZ:		90 Pardo Rubio		FAMILIAS		1	ADULTOS
LOCALIDAD:		02 Chapinero		PREDIOS EVALUADOS		1	NIÑOS
						5	0

TIPO: REMOCIÓN EN MASA INUNDACIÓN ESTRUCTURAL

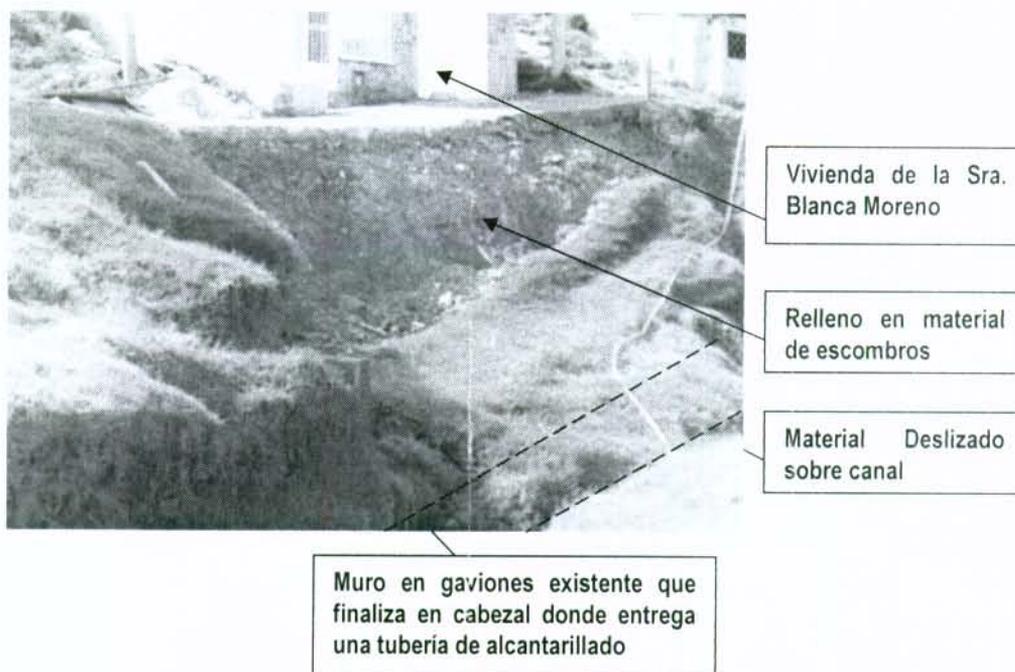
En la segunda semana de Abril de 2006 sobre el canal perimetral del Barrio San Martín de Porres, frente a la vivienda de la Señora Blanca Cecilia Moreno ubicada en la Calle 45D # 4-08 este, se presentó un desprendimiento de la cobertura vegetal del talud, cayendo sobre el canal a manera de deslizamiento traslacional, obstruyendo el flujo normal de la estructura, generando un represamiento importante hacia aguas arriba, producto de las intensas lluvias que se presentan en esta época.

En la inspección visual de la zona se evidencia la presencia de un muro en gaviones en la margen izquierda hacia aguas arriba del sitio, finalizando en un cabezal de entrega de una tubería de alcantarillado, sitio justo donde inicia el desprendimiento del material (Ver foto 1).

Fotografía 1 Deslizamiento generado por el desprendimiento de la cobertura vegetal del talud sobre el canal, frente a la vivienda ubicada en la Calle 45D # 4-08 este Barrio San Martín de Porres - Sector de la Localidad de Chapinero

#	NOMBRE(Cabeza Hogar)	DIRECCIÓN	TELÉFONO	P	A	N	DAÑOS EN VIVIENDA
1	Blanca Cecilia Moreno	Calle 45D # 4-08 este	-	5	5	0	Fisuras y humedad en el muro exterior del primer piso debido al empuje del material deslizado

- Con la colmatación que presenta el canal se presentará represamiento del flujo hacia aguas arriba del canal, pudiéndose presentar inundaciones.
- De no estabilizarse el talud, el drenaje superficial de la zona empezará a afectarlo de manera importante ya que erosionará el material de relleno que compone la vía.

- Hacer el retiro del material deslizado para garantizar el adecuado funcionamiento del canal y realizar la estabilización del talud que conforma la margen del canal. Acciones que se deben realizar por la Empresa de Acueducto de Bogotá
