DIRECCIÓN DE PREVENCIÓN Y ATENCIÓN DE EMERGENCIAS

DIAGNÓSTICO TÉCNICO No. DI - 2729
COORDINACION DE EMERGENCIAS
(Emergencia No. 1665)

| DIRECCIÓN: | Calle 76B No. 62F – 41 sur | ÁREA DIRECTA: | | | |
| BARRIO: | CASAGRANDE | POBLACIÓN ATENDIDA: | 11 | | |

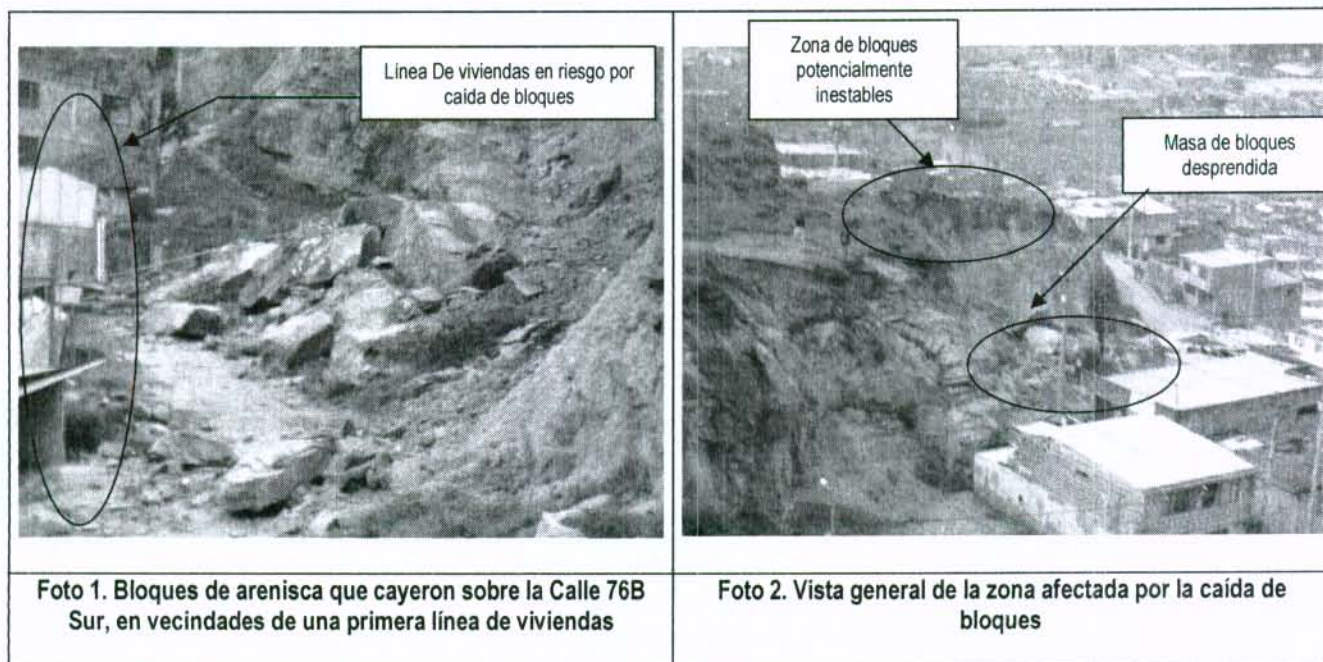
Aproximadamente a las 8:00 AM, del día 05 de mayo de 2006, ocurrió la caída de un bloque de rocas de arenisca, desde la parte alta del escarpe de una antigua explotación minera, ubicado al costado nor occidental de la calle 76B Sur; las rocas que se desprendieron obstaculizaron el tránsito por la calle 76B Sur y alcanzaron zonas aledañas a la línea de viviendas que colinda con el costado oriental de la vía (Fotografías 1 y 2), cuatro de las cuales habían sido evacuadas en la emergencia reportada el día anterior. El volumen de roca involucrado en el desprendimiento se aproxima a los 80m³.

Se atribuye como causas del desprendimiento, la saturación del talud debido a las fuertes lluvias que ocurrieron en los días anteriores al evento, junto con la susceptibilidad del macizo a la caída de bloques y a un proceso acelerado de erosión diferencial, el cual causó la pérdida de soporte de una parte del estrato de areniscas ubicado en la parte superior del escarpe. Hacia la parte sur, se identificaron pequeños flujos de lodo y un desprendimiento menor ocurrido sobre suelo residual y el cual puede afectar potencialmente las viviendas ubicadas al norte del jardín infantil caminos de vida; en el sitio donde se ubican los juegos del jardín infantil, se evidenciaron pequeños flujos de detritos, los cuales en el momento de la visita no han causado daños a la infraestructura del parque.

- Dadas las circunstancias actuales, se debe priorizar la ejecución inmediata de las obras recomendadas en el ESTUDIO DE RIESGO POR REMOCION EN MASA Y DISEÑO DETALLADO DE LAS OBRAS DE CONTROL, PROTECCION Y ESTABILIZACION EN LOS BARRIOS CASAGRANDE Y MIRADOR DE LA ESTANCIA", y de ser necesario la implementación de obras adicionales, para la zona del escarpe localizado entre las Carreras 76 y 76 B y las Calles 62 F y 62 D Sur, y del escarpe ubicado en vecindades del jardín infantil Caminos de Vida.
- Mantener la evacuación preventiva de los predios relacionados a continuación, hasta tanto se construyan las obras necesarias para mitigar el riesgo que constituye el escarpe potencialmente inestable ubicado en el costado nor - occidental de la calle 76B Sur.
