DIRECCIÓN DE PREVENCIÓN Y ATENCIÓN DE EMERGENCIAS

DIAGNÓSTICO TÉCNICO No. DI -2735
COORDINACIÓN DE EMERGENCIAS
(Emergencia No. 1670)

DIRECCIÓN:	Carretera Oriente # 31 – 90 sur	ÁREA DIRECTA:	4 Hectáreas		
BARRIO:	Vereda Montebello (San Blas II)	POBLACIÓN ATENDIDA:			
UPZ:	32 – San Blas	FAMILIAS	3	ADULTOS	6 NIÑOS
LOCALIDAD:	4 – San Cristóbal	PREDIOS EVALUADOS	3

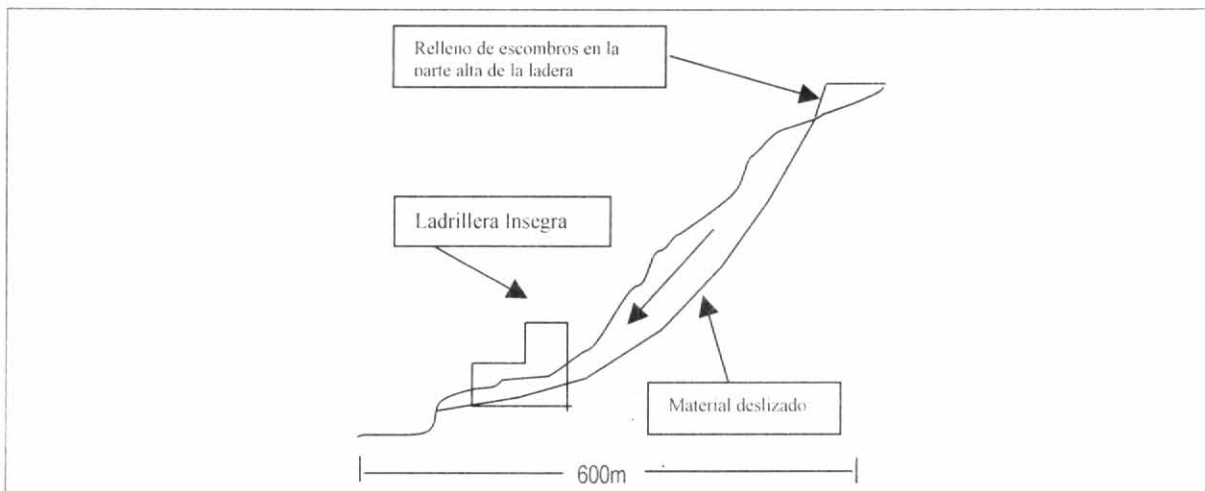
- Se presentó un deslizamiento de material arcilloso que corresponde a suelos residuales desarrollados sobre las arcillolitas de la Formación Bogotá. El evento generó el colapso del 50% de la ladrillera Insegra. El área inestabilizada aproximadamente es de 4 Ha, se ubica en la parte posterior de la planta transformadora de arcillas de la Ladrillera Insegra y está asociado a la zona correspondiente con antiguos frentes de explotación de materiales arcillosos para la fabricación de ladrillos.

- Cerca de la zona deslizada se observan rasgos de inestabilidad en el terreno como escarpes, desgarres y agrietamientos transversales a la pendiente del terreno con profundidad de 70 cm y longitud variable hasta de 5 m. Dentro de la masa deslizada se observan flujos de lodos, en los que sus dimensiones están controlados por los niveles de precipitación que permiten inferir que en el sector se presenta un deslizamiento activo y de carácter retrogresivo.

Figura 1 Perfil de la zona afectada por el deslizamiento que afectó la ladrillera Insegra.

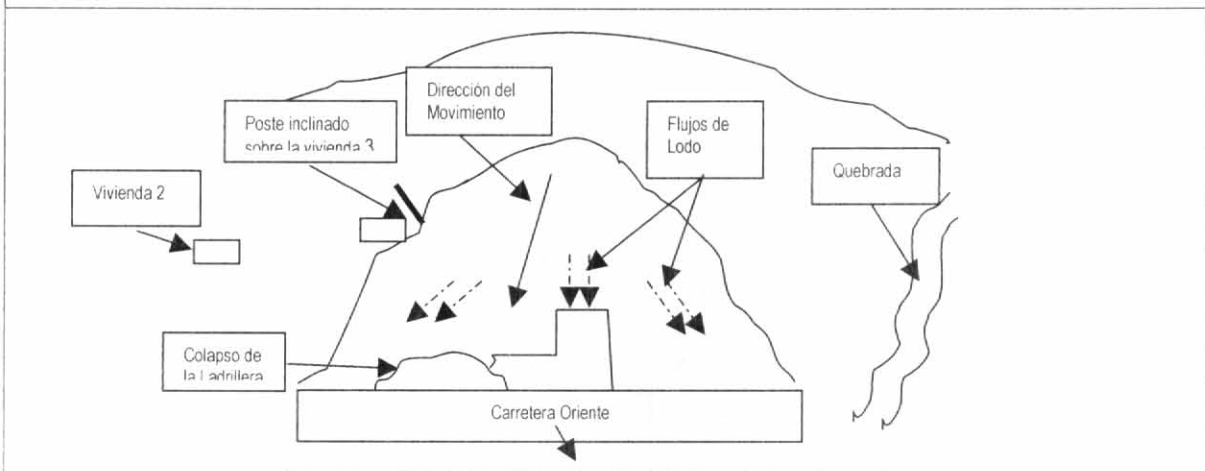
- La zona donde se presentó el deslizamiento corresponde con una zona de relieve montañoso donde se desarrollan geformas asociadas a laderas estructurales que presenta pendientes moderadas (mayores a 35 grados), conformada por niveles de arcillolitas altamente fisuradas y suelos residuales de la Formación Bogotá. Las arcillolitas de la formación Bogotá sobre las que se han desarrollado los suelos residuales, se encuentran expuestas a la acción de los agentes de meteorización lo que favorece que los suelos residuales sean de gran espesor y que sean los materiales que están involucrados en el deslizamiento y los cuales se caracterizan por conformar suelos con capacidad portante baja, mal drenados por su alta impermeabilidad, y con propiedades expansivas por su composición.

Figura 2. Esquema General de la zona afectada por el deslizamiento desarrollado sobre suelos residuales de la Formación Bogotá

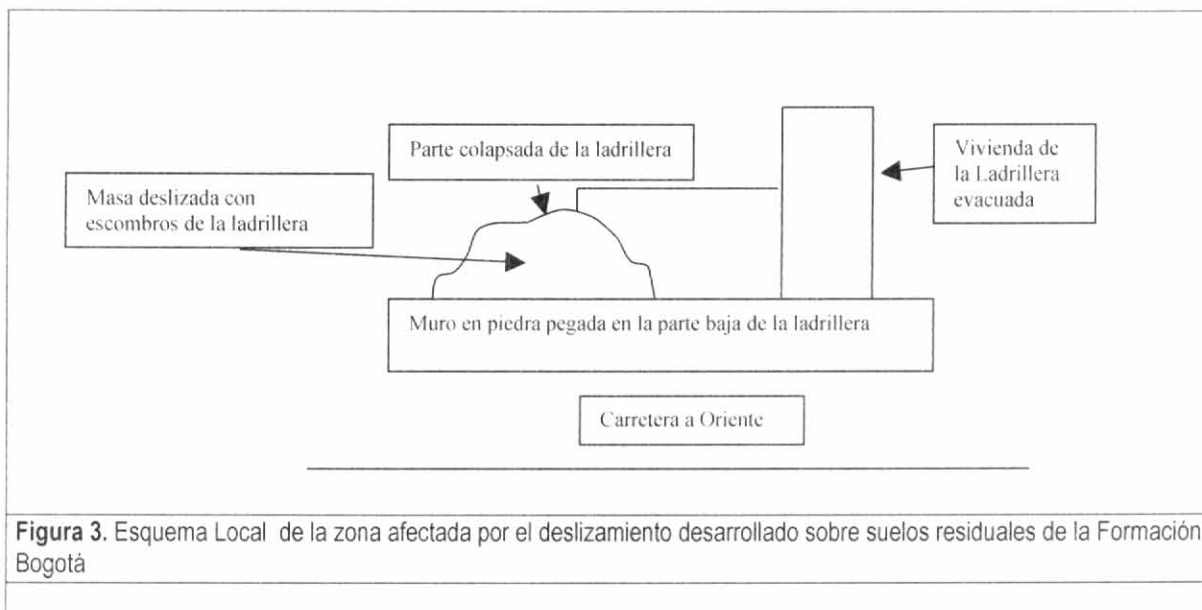
Figura 3. Esquema Local de la zona afectada por el deslizamiento desarrollado sobre suelos residuales de la Formación Bogotá
