DIRECCIÓN DE PREVENCIÓN Y ATENCIÓN DE EMERGENCIAS

DIAGNÓSTICO TÉCNICO No. DI -2736
COORDINACION DE EMERGENCIAS
(Emergencia No. 1686)

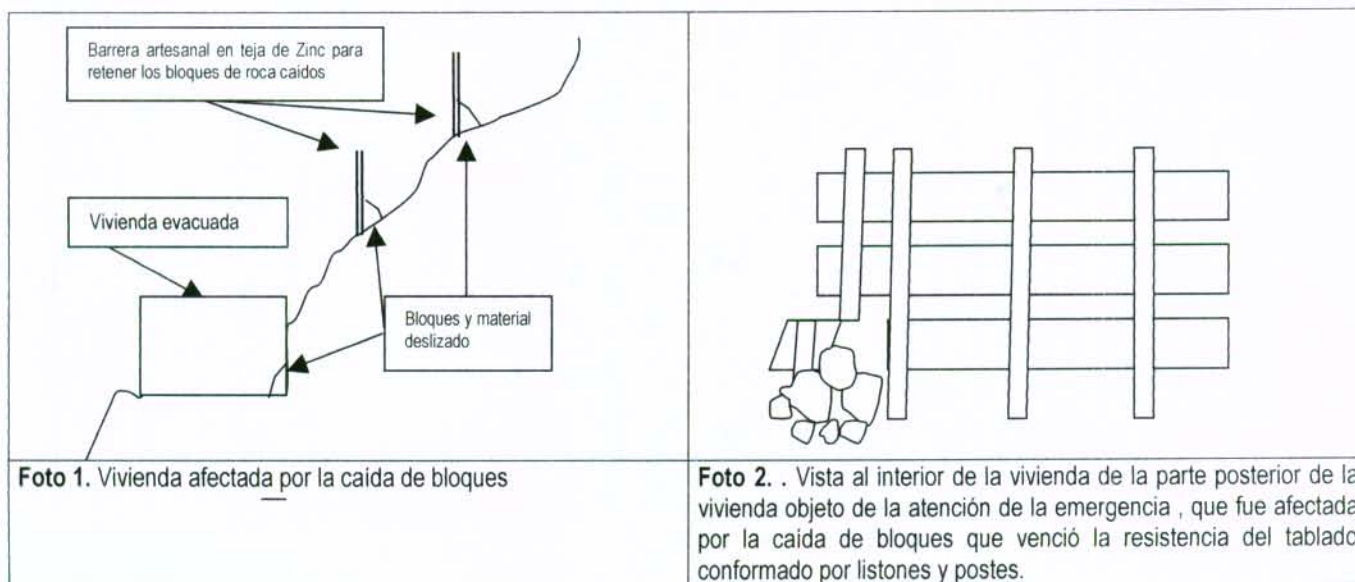
5. ESQUEMA

- En el predio ubicado en la Carrera 1G No. 42 A 81 Sur Int. 8, se presentó la caída de bloques de arenisca, provenientes del talud de corte acompañado con pequeños flujos de tierra, que están ejerciendo empujes sobre la vivienda, lo que ocasionó el desplazamiento de listones y postes de madera ubicados en la parte posterior. Estos listones y postes retienen el material del talud y habían evitado que se produjera el ingreso de bloques y suelo a la vivienda, pero por el

empuje del material sobre dichos elementos, ocasionó el colapso parcial del tablado contra el talud afectando la estabilidad de la vivienda. Por el sector colapsado se produjo el ingreso a la vivienda 1m³ de material (roca y suelo).

- Las causas que desencadenaron el proceso de inestabilidad y que generaron los daños dentro de la vivienda fueron las siguientes:
 - Saturación del terreno por los elevados niveles pluviométricos presentados en los últimos días.

- Cortes de taludes desarrollados de forma antitécnica para construcción de viviendas sobre la ladera.
 - Caída de bloques en la parte alta de la ladera.

- Los materiales que constituyen la vivienda son de muy baja resistencia ante los procesos de caídas de rocas y flujos ocurridos, lo que la hace muy vulnerable ante dichos procesos de remoción en masa.

- Evacuar definitivamente y continuar con el Programa de Reasentamiento de Familias Ubicadas en Zona de Alto Riesgo No Mitigable con prioridad técnica uno (1), la familia ubicada en la Carrera 1G No. 42 A – 81 Sur Int. 8.
- Se recomienda informar sobre la situación presentada en este diagnóstico a la Alcaldía Local para su conocimiento y fines pertinentes.
