DIRECCIÓN DE PREVENCIÓN Y ATENCIÓN DE EMERGENCIAS

DIAGNÓSTICO TÉCNICO No. DI - 2738
COORDINACION DE EMERGENCIAS
(Emergencia No.1666)

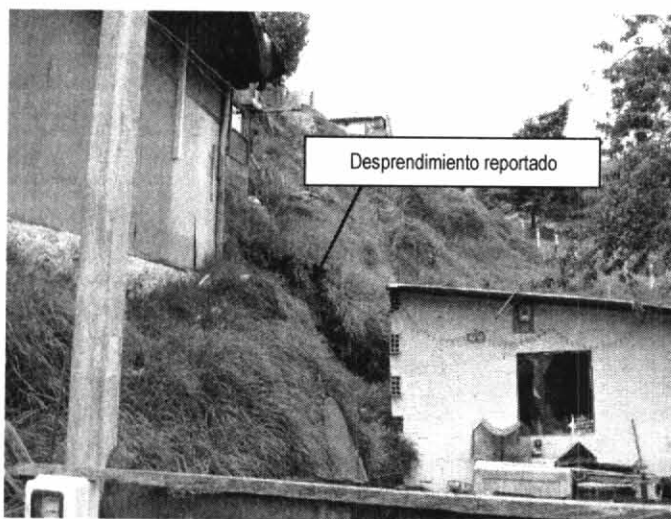
Se produjo un deslizamiento de suelo residual y material de relleno, en un talud de corte entre predios privados, de altura variable entre 1.5 y 2.5 m, sobre una ladera de pendiente media a alta y que abarcó un volumen de 10 m³, acumulándose en la parte posterior y en el patio de la vivienda de la señora María Abigail Viuda de Ospina, la cual se encuentra ubicada en la Carrera 40 No. 80B – 60 Sur.

Se atribuyen como causas del deslizamiento, la saturación del talud, debido a las fuertes precipitaciones ocurridas en la zona los días anteriores al evento así como la presencia de un flujo subsuperficial de agua que a la postre causó la inundación de la vivienda de la señora María Abigail Viuda de Ospina.

Foto 1. Vista de la zona afectada por el proceso de inestabilidad

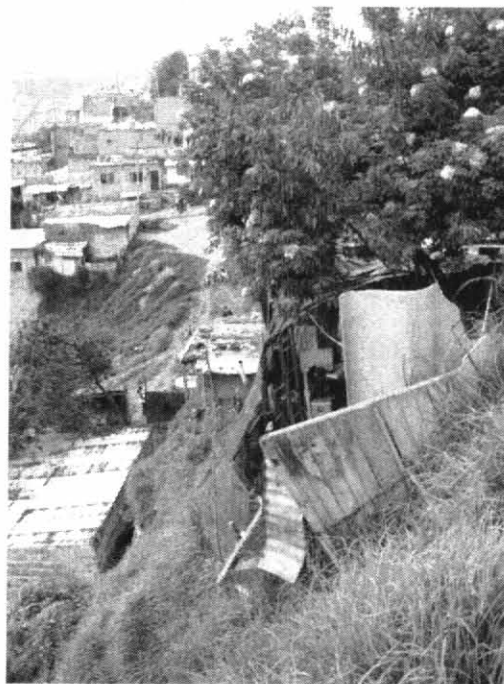
Foto 2. Se observa la fuerte pendiente donde ocurrió el desprendimiento

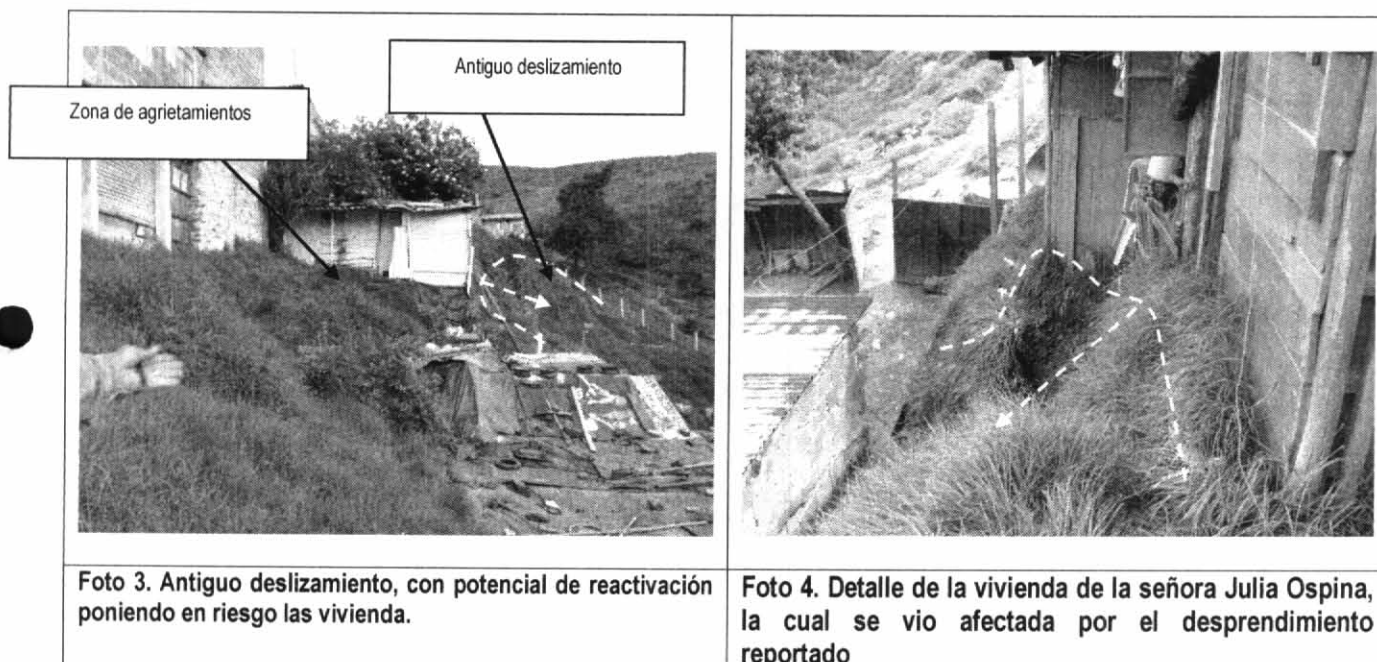
El desprendimiento puso en situación de riesgo a la vivienda de la señora Julia Rocio Ospina, ubicada en la Carrera 40 No. 80B – 50 Sur en donde se produjo un hundimiento en la zona donde se encuentra ubicada la cocina. Adicionalmente el mencionado deslizamiento causó el desconfinamiento de la parte superior de la ladera, lo cual se evidenció en agrietamientos generalizados en el piso de la vivienda de la señora Martha Cecilia Cornelio ubicada en la Carrera 39 No. 81 – 15 Sur, pudiendo reactivar un antiguo deslizamiento, lo cual causaría el colapso de la vivienda mencionada.

Foto 3. Antiguo deslizamiento, con potencial de reactivación poniendo en riesgo las viviendas.

Foto 4. Detalle de la vivienda de la señora Julia Ospina, la cual se vio afectada por el desprendimiento reportado

Hundimientos y pérdida de soporte del piso de la cocina en la vivienda donde habita la familia de la señora Julia Rocío Ospina, ubicada en la Carrera 40 No. 80B – 50 Sur.

Evacuar inmediatamente y de manera definitiva los predios relacionados a continuación, así como acelerar su proceso de reubicación dentro del programa de reasentamiento de familias en zonas de alto riesgo no mitigable:
