DIRECCIÓN DE PREVENCIÓN Y ATENCIÓN DE EMERGENCIAS

DIAGNÓSTICO TÉCNICO No. DI - 2739
COORDINACION DE EMERGENCIAS
(Emergencia No. 1645)

DIRECCIÓN:	Calle 62 K # 75 F - 09 sur	ÁREA DIRECTA:					
BARRIO:	Porvenir de la Estancia etapa y Rincón del Porvenir II	POBLACIÓN ATENDIDA:	16				
UPZ:	69 - Ismael Perdomo	FAMILIAS	3	ADULTOS	10	NIÑOS	6
LOCALIDAD:	19 - Ciudad Bolívar	PREDIOS EVALUADOS	3

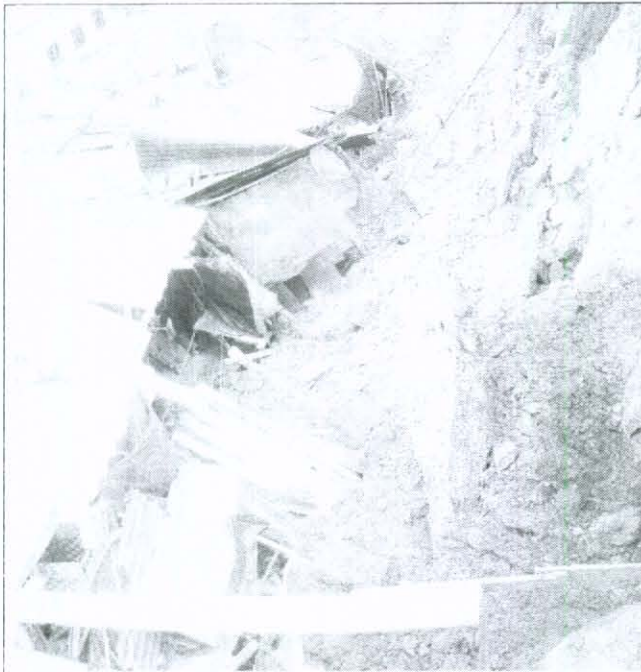
Los predios de ubicados en la calle 62 K # 75 F -03 sur y 62 K # 75 F -- 09 sur son de un nivel en mampostería confinada y cubierta en teja de zinc, la parte posterior de éstas fue construida en materiales de recuperación resultando afectada por la masa de material inestable, por tal motivo se dio restricción parcial de uso en el sector del patio para ambas viviendas.

Foto 5. Daños en la parte posterior de los predios, construidos en este sector con materiales de recuperación.

- Adelantar prontamente por parte de la Alcaldía Local el retiro de la masa de material deslizado que se encuentra en la parte posterior de las viviendas ubicadas en la calle 62 K # 75 F – 03 sur y 62 K # 75 F – 09 sur, para eliminar el riesgo que esta representa sobre las viviendas mencionadas.

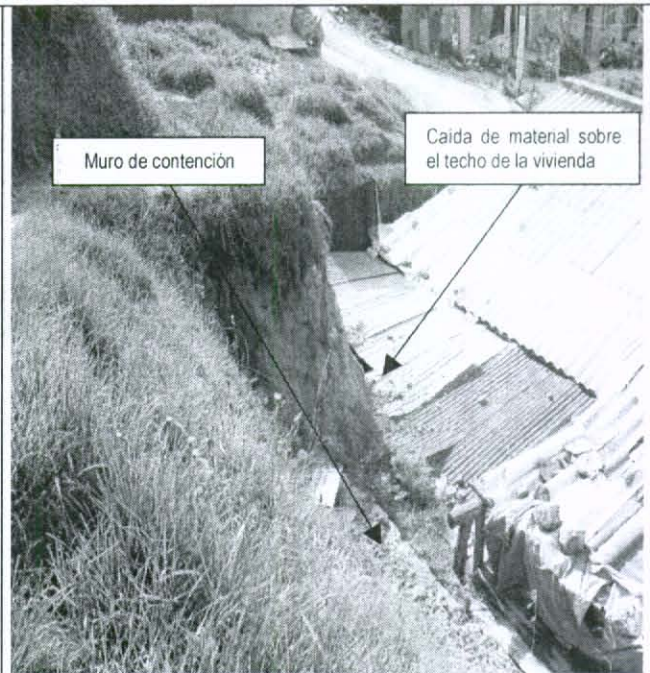
Foto 6. Hacia el costado oriental del sitio donde se produjo la falla del talud se construyó una estructura de contención, se aprecia la caída de material sobre el techo del predio de la calle 62 K # 75 D - 15 sur, donde ya no se cuenta con el muro en gaviones.

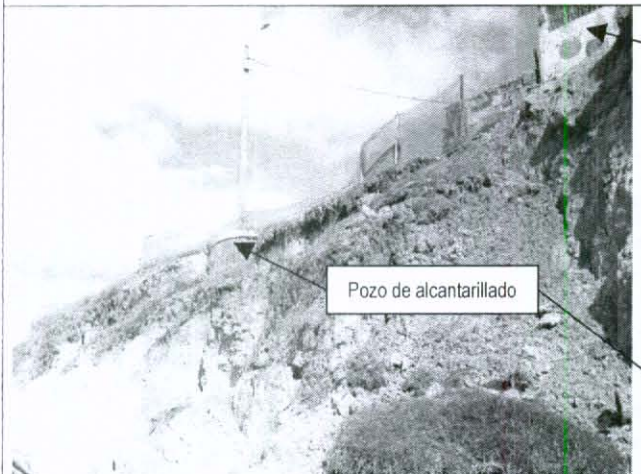
Foto 7. En el talud fallado se presenta un pozo de alcantarillado que amenaza con caer sobre el predio de la calle 62 K # 75 F - 03 sur.

- Se requiere revisar por parte de la EAAB la condición de estabilidad del pozo de alcantarillado para establecer las medidas pertinentes que garanticen la seguridad de los habitantes de la vivienda ubicada en la calle 62 K # 75 F – 03 sur, además tomar medidas con respecto a lo manifestado por los presidentes de las juntas de acción comunal de los barrios Porvenir de la Estancia II sector y Rincón del Porvenir referente a los represamientos de la Quebrada Santa Rita en frente del barrio Rincón del Porvenir.

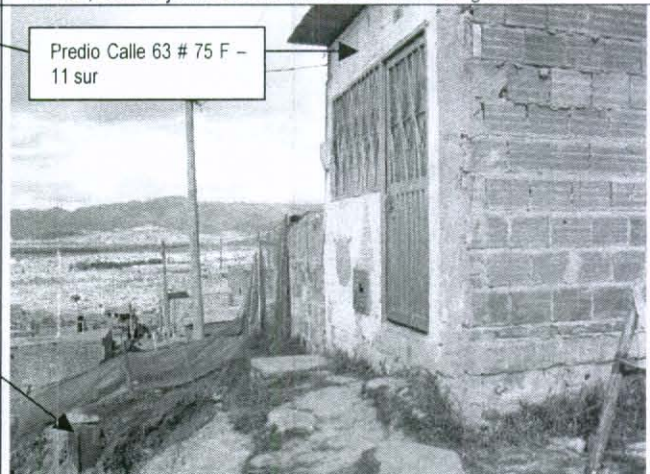
A la fecha se han realizado cuatro inspecciones en el talud fallado en el periodo comprendido entre el 18 de abril y el 15 de mayo de 2006 por parte de funcionarios de la DPAE, estableciendo que el proceso presenta una tendencia retrogresiva afectando cada vez más la banca de la vía peatonal y amenazando otros dos predios en especial el de la calle 63 # 75 F - 11 sur de propiedad de la señora Sandra Patricia Cabrera.

Foto 8. El proceso de inestabilidad presenta una tendencia retrogresiva y amenaza con afectar otros predios.

- Incluir el área dentro de la base de datos de sitios críticos de la DPAE para adelantar estudios geotécnicos que definan las medidas de mitigación necesarias para estabilizar el talud y eliminar el riesgo existente sobre las viviendas involucradas buscando además estabilizar la banca de la vía afectada, esta actividad dependerá de la disponibilidad de recursos del FOPAE y del fondo de desarrollo local y de la prioridad que se le asigne al sitio dentro de la base de datos.
