DIRECCIÓN DE PREVENCIÓN Y ATENCIÓN DE EMERGENCIAS

**DIAGNÓSTICO TÉCNICO No. DI - 2743**  
**COORDINACION DE EMERGENCIAS**  
**(Evento No. 55946)**

DIRECCIÓN:	Diagonal 25 sur # 16 C este-14	ÁREA DIRECTA:					
BARRIO:	Triángulo Alto	POBLACIÓN ATENDIDA:	11				
UPZ:	32 - San Blas	FAMILIAS	3	ADULTOS	10	NIÑOS	1
LOCALIDAD:	San Cristóbal	PREDIOS EVALUADOS	3

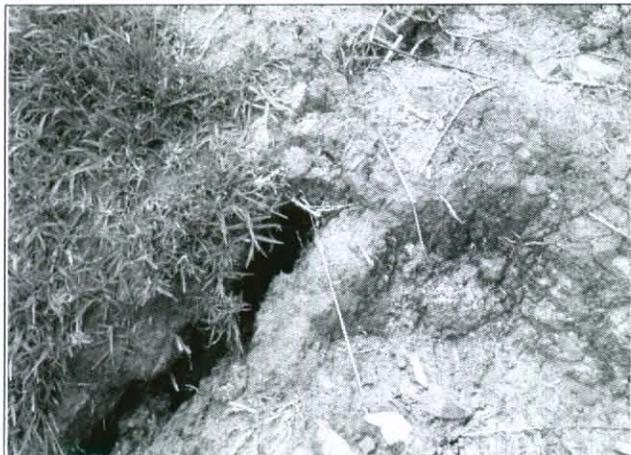
Se presentó la reactivación de un proceso de inestabilidad en límites de los barrios triángulo Alto y Manantial en una ladera de pendiente media - alta, ubicada frente de la carrera 17 B con calle 21, el proceso abarca un área de aproximadamente 1 Ha, los materiales involucrados son de tipo suelo limo - arcillosos que cubren arcillolitas alternadas con areniscas de la Formación Bogotá, en gran parte de la ladera se presentan evidencias de inestabilidad como son agrietamientos (Véase Foto 1) y escarpes de falla (Véase Foto 2).

El mecanismo de falla de la ladera es de tipo deslizamiento múltiple y rotacional de tipo retrogresivo, el factor que desencadenó la reactivación del fenómeno de remoción en masa fue la saturación del material con aguas de escorrentía debido a la alta pluviosidad presentada durante los últimos días, adicionalmente otros aspectos relevantes fueron los manejos inadecuados de las aguas servidas y la presencia de cortes de taludes desarrollados de forma antitécnica para el emplazamiento de viviendas sobre la ladera.

Foto 1. Presencia de agrietamientos en la ladera que evidencian la actividad del proceso de remoción en masa.

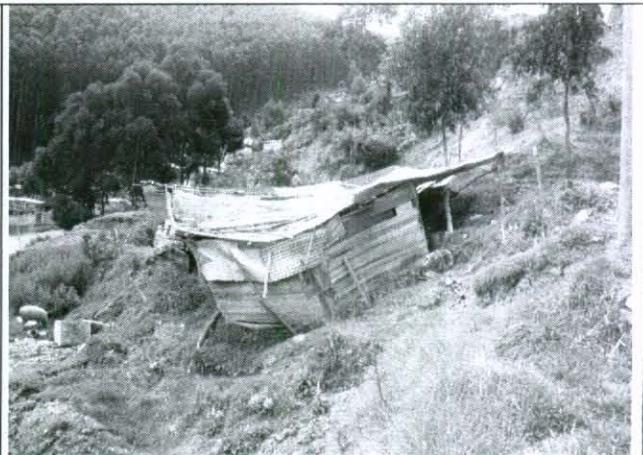
Foto 2. En la ladera se presentan escarpes de falla y otros indicios de inestabilidad como son pérdida de verticalidad en viviendas ya evacuadas.

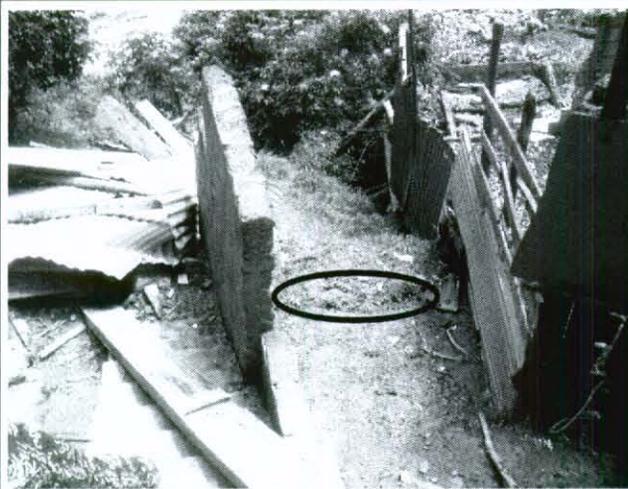
Adicionalmente se realizó el reconocimiento de tres viviendas que están siendo afectadas por el fenómeno, todas ellas construidas en materiales de recuperación la primera ubicada en la Diagonal 25 sur # 16 C este - 14 donde habita la señora Teodolinda Manjares y su familia, en donde el proceso produjo agrietamiento en pisos, deformaciones en la vivienda que a su vez generaron la pérdida de verticalidad, comprometiéndose su habitabilidad en el corto plazo (Véase Foto 3), en segundo lugar la vivienda habitada por el señor Jesús Daniel Uribe A. (sin dirección) ubicada en frente del predio de la señora Teodolinda, donde el proceso generó la pérdida de suelo de cimentación comprometiéndolo la habitabilidad de la vivienda (Véase Foto 4) y finalmente en el predio ubicado en la Carrera 13 este # 14 - 24 sur donde habita el señor Eleuterio Arcos y su familia la tendencia retrogresiva del proceso amenaza con afectar la estabilidad y habitabilidad de la vivienda en el corto plazo.

Foto 5. Agrietamientos en pisos del predio de la diagonal 25 sur # 16 C este - 14, comprometiendo su estabilidad y habitabilidad en el corto plazo.

- Evacuar e incluir los siguientes predios en el programa de reasentamiento de familias ubicadas en zonas de alto riesgo no mitigable con prioridad técnica 1.

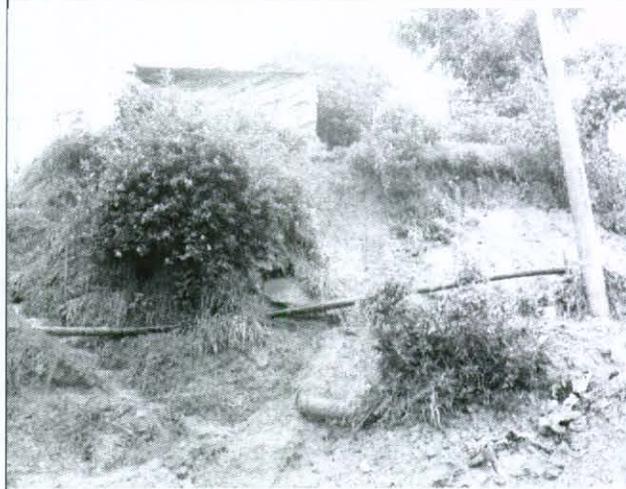
Foto 4. Vivienda ubicada en frente del predio de la diagonal 25 sur # 16 C este - 14, proceso de inestabilidad que afectó la vivienda con pérdida de suelo de cimentación.

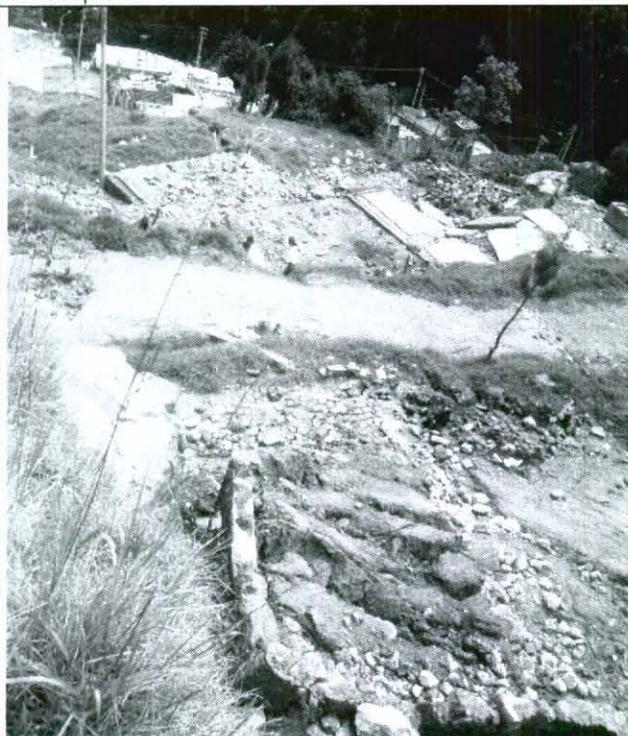
Foto 5. Panorámica de la ladera donde se viene desarrollando el proceso de inestabilidad

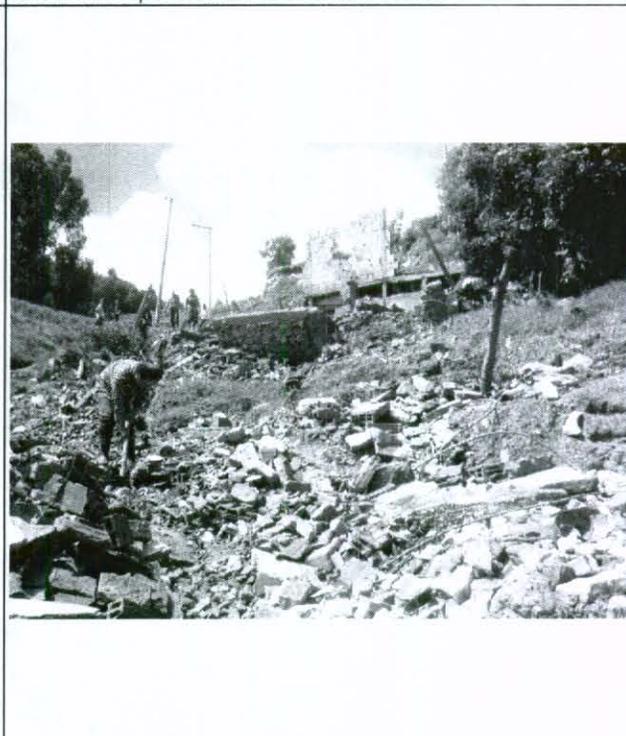
Foto 6. Los vecinos del sector prestaron colaboración en la construcción de cunetas para evacuar rápidamente las aguas de escorrentía que saturaban la ladera inestable.
