DIRECCIÓN DE PREVENCIÓN Y ATENCIÓN DE EMERGENCIAS

DIAGNÓSTICO TÉCNICO No. DI - 2749
COORDINACION DE EMERGENCIAS
EVENTO No. 59940

DIRECCIÓN:	Diagonal 69 R # 20C-37 Sur	ÁREA DIRECTA:	160 m ²				
BARRIO:	Juan José Rondón - Sector Alto de la Cruz	POBLACIÓN ATENDIDA:	40				
UPZ:	66 San Francisco	FAMILIAS	6	ADULTOS	25	NIÑOS	15
LOCALIDAD:	19 Ciudad Bolívar	PREDIOS EVALUADOS	6

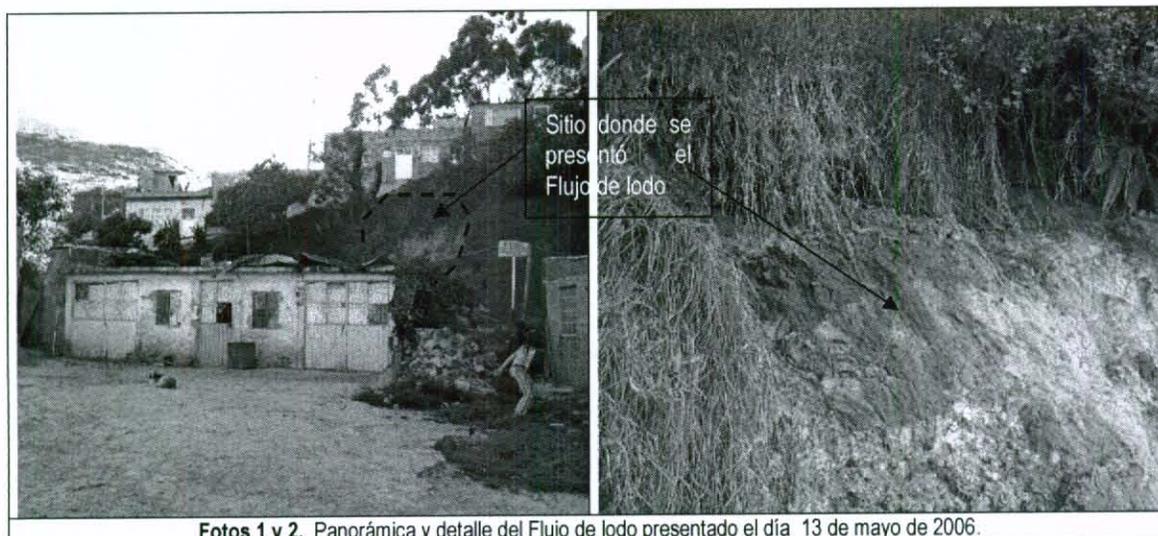
El día 13 de mayo de 2006 se realizó visita al sector en mención, donde se presentó un flujo de lodo que involucró un volumen aproximado de 3 m³, proveniente del talud que hace parte de la vía correspondiente a la Diagonal 69 R Sur, por la saturación del material por lluvias precedentes. Debido al flujo de lodo, se presentó el colapso de un muro en mampostería simple localizado en la parte posterior de la vivienda con nomenclatura Calle 69 C Bis # 20C-19 Sur, donde habita la familia de la Señora Gladis Moreno Serrano, por el impacto de la masa desplazada sobre el mismo. Al momento de la visita se observan fisuras sobre la calzada de la vía correspondiente a la Diagonal 69 R Sur en un área aproximada de 10 m².

Fotos 1 y 2. Panorámica y detalle del Flujo de lodo presentado el día 13 de mayo de 2006.

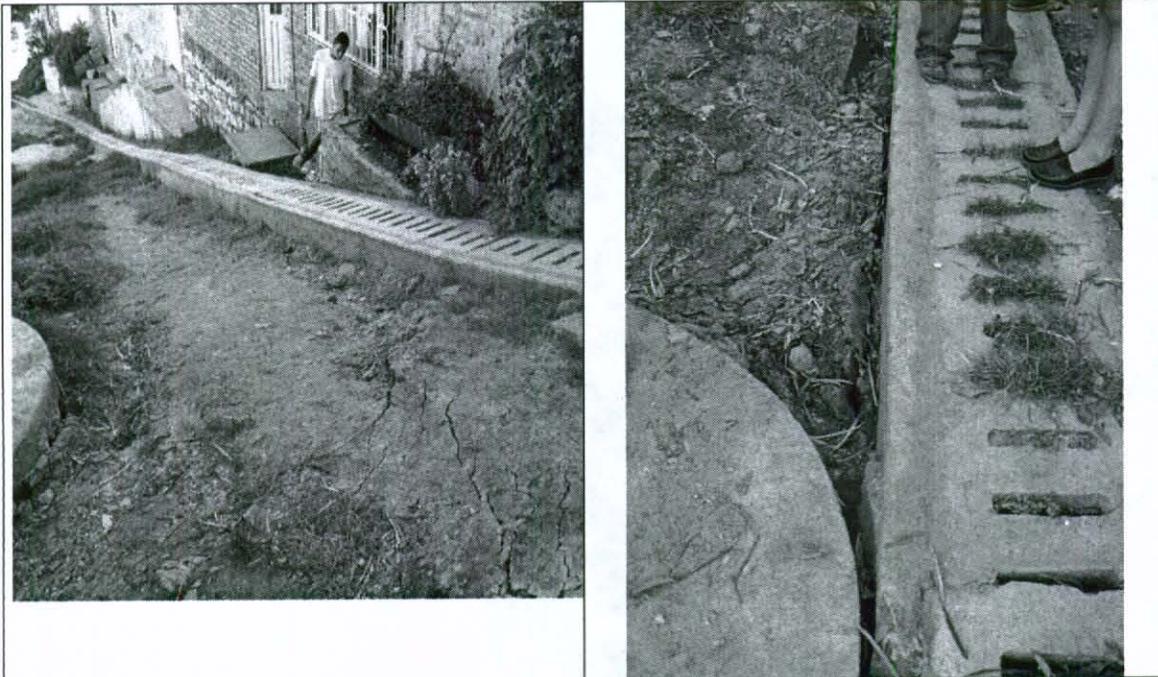
Fotos 3. y 4. Detalle de la afectación sobre la vía de la Diagonal 69 R Sur y un pozo de inspección. Visita del 13 de mayo de 2006

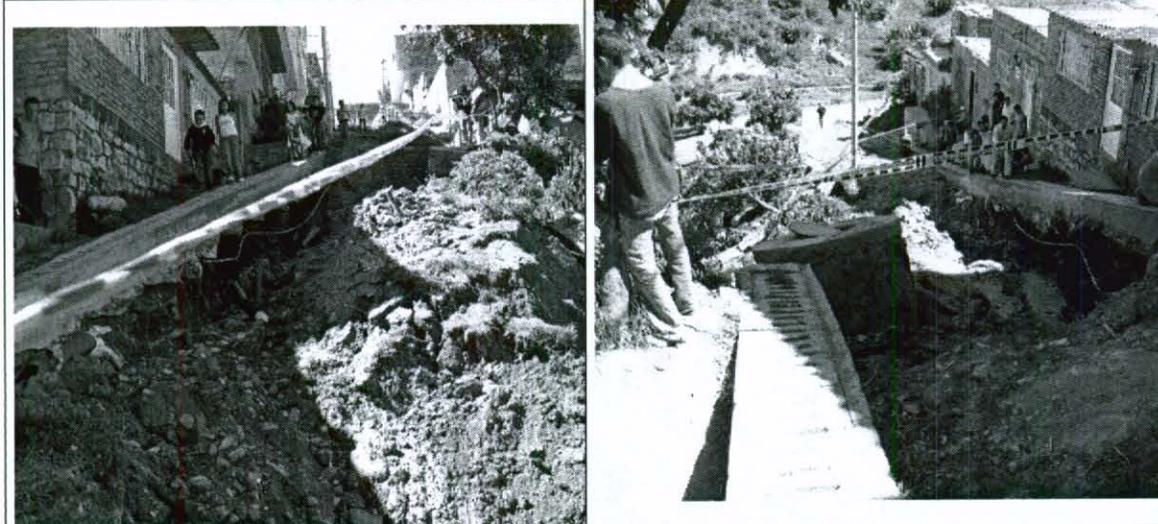
Finalmente, en atención al reporte de emergencia del Cuerpo Oficial de Bomberos de Bogotá – COBB, el día 22 de mayo se realizó nuevamente visita técnica, encontrando avance retrogresivo en el proceso registrado el día 13 de mayo, por lo que se observó un deslizamiento rotacional, con un ancho de 12 m. en una longitud de 20 m y donde se observa el escarpe principal con 1 metro de altura; el deslizamiento afectó la calzada de la vía sobre la Diagonal 69 R Sur.

Fotos 5 y 6. Detalle de la afectación por el deslizamiento en la vía de la Diagonal 69 R Sur y un pozo de inspección. Visita del 22 de mayo de 2006 .

- Restringir el uso de la vía correspondiente a la Diagonal 69 R Sur, hasta que se garantice su estabilidad.
- Incluir en la Base de Datos de Sitios Críticos por Fenómenos de Remoción en Masa para intervención por parte de la DPAE o el Fondo de Desarrollo Local de Rafael Uribe Uribe a través de la realización de diseños y ejecución de obras de mitigación de riesgo a lo largo del talud afectado.

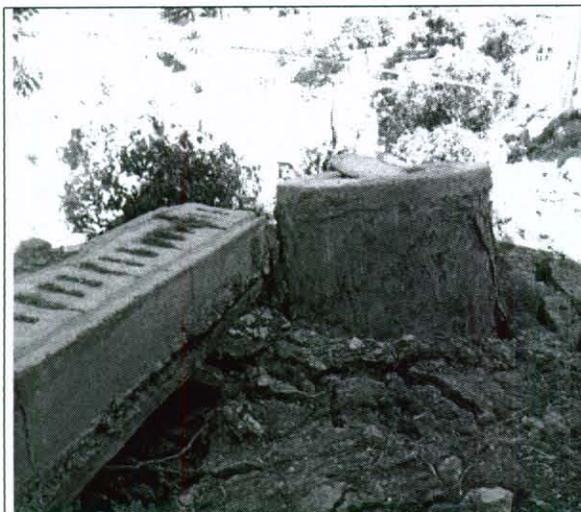
Por el deslizamiento también resultó afectado un tubo de 3 pulgadas de la EAAB y el sistema de alcantarillado en dicho sector. Durante la visita se identificaron 2 predios localizados en la parte alta de la ladera donde se presentó el deslizamiento (a menos de 1 metro de la corona), identificados con las nomenclaturas Calle 69 C Bis A # 20C-40 Sur y Calle 69 C Bis A # 20C-29 Sur, los cuales tienen comprometida su habitabilidad en el corto plazo, debido al comportamiento retrogresivo que pueda tomar el deslizamiento y 4 predios en la parte baja, que corresponden a las nomenclaturas Calle 69 C Bis # 20C-19 Sur, Calle 69 C Bis # 20C-11 Sur, Calle 69 C Bis # 20C-37 y Calle 69 C Bis # 20C-31 Sur, los cuales pueden tener comprometida su habitabilidad en el corto plazo, debido al avance del proceso de remoción en masa. (Ver anexo fotográfico).

Foto 7. Pozo de alcantarillado con pérdida de verticalidad y material de confinamiento, generado por el deslizamiento.

- Se solicitó a través de la red de emergencias del Distrito, la presencia de la Empresa de Acueducto y Alcantarillado de Bogotá – EAAB, para que realizaran la verificación correspondiente del sistema de Acueducto y Alcantarillado, e implementaran las medidas pertinentes de acuerdo con su competencia.

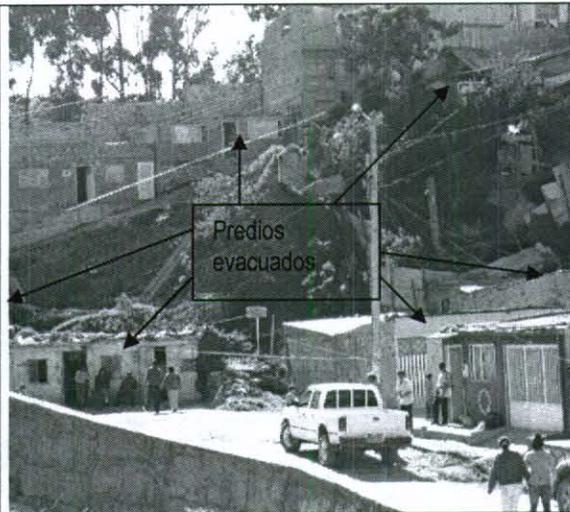
Foto 8. Predios evacuados temporalmente

- Mantener evacuadas las viviendas relacionadas a continuación, hasta que se garantice la estabilidad geotécnica del sector afectado con el proceso de remoción en masa, así como también la habitabilidad de las viviendas.
