DIRECCIÓN DE PREVENCIÓN Y ATENCIÓN DE EMERGENCIAS

DIAGNÓSTICO TÉCNICO No. DI - 2751
SUBDIRECCION DE EMERGENCIAS
RADICADOS FOPAE 1-2006-03576 y 1-2006-03577

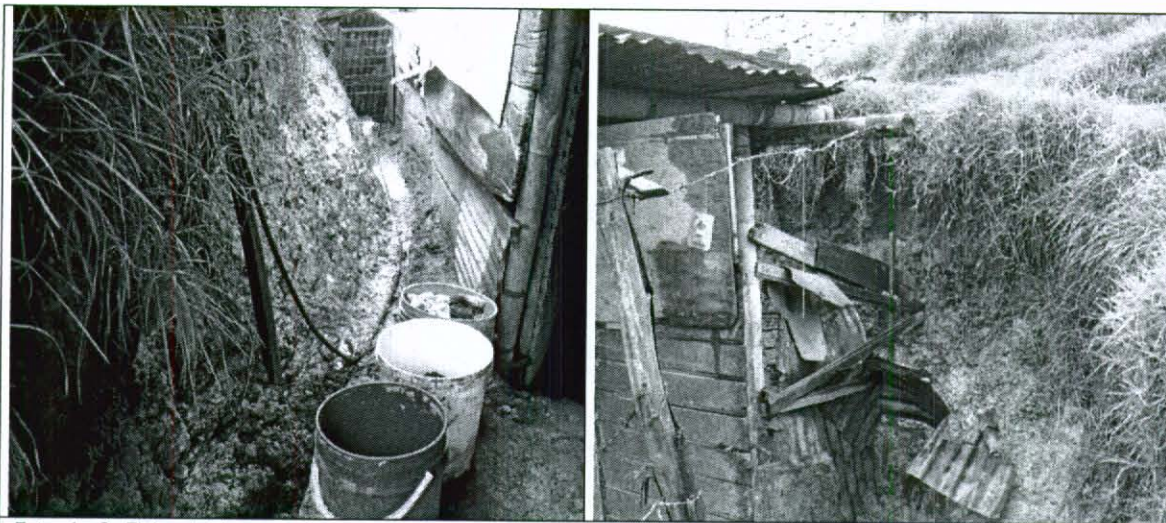
- En el predio donde habita la familia de la Señora María Lourdes Shaux, se encuentra una vivienda en material de recuperación ubicada hacia la corona de la zona inestable (flujo de tierras). En el talud de corte superior se evidencia la aparición de grietas de tracción; localmente se observan infiltraciones de agua subsuperficial y flujos de tierra que comprometen la habitabilidad de la vivienda en el corto plazo.

Fotos 1 y 2. Flujos de Tierra y problemas de infiltración de agua que afectan la vivienda donde habita la Señora Maria Lurdes Chau. Nótese comprometida la estabilidad de la vivienda debido a su alta vulnerabilidad estructural.

- Evacuar y continuar el proceso con prioridad técnica 1 en el Programa de Reasentamiento de Familias Localizadas en Zona de Alto Riesgo No Mitigable por Remoción en Masa, los predios relacionados a continuación.

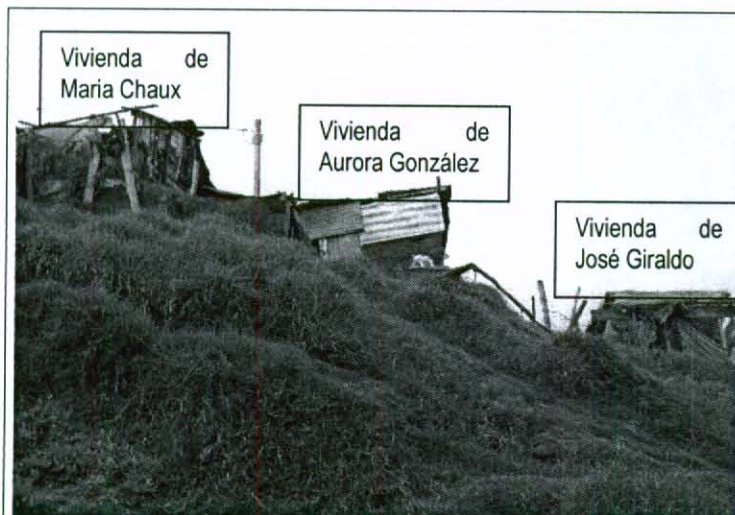
Foto 3. Panorámica de los predios evaluados. (1, 2 y 3)

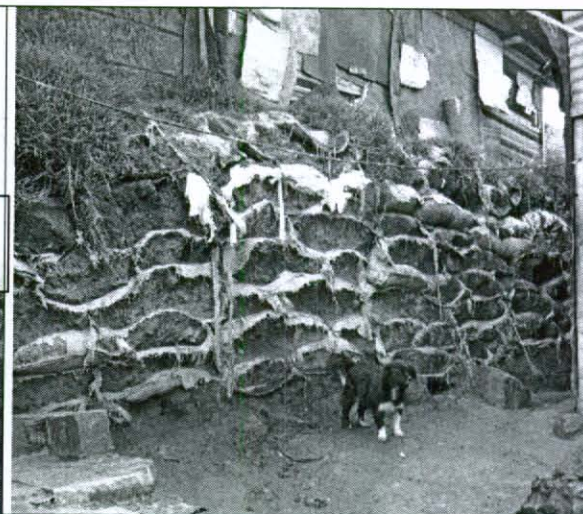
- En el predio donde habita la familia de la Señora Aurora González Chávez, se encuentra una vivienda en material de recuperación donde se presentan problemas de humedad, debido a infiltraciones de agua subsuperficial. Como sistema de contención en el corte subvertical realizado para emplazar la vivienda, se colocaron sacos de polietileno rellenos de suelo, los cuales presentan daños (deformación y rompimiento) que al fallar en conjunto pueden comprometer la estabilidad de la vivienda en el corto plazo.

Foto 4. Detalle de los daños en los sacos de polietileno. Al fallar en conjunto pueden eventualmente comprometer la estabilidad de la vivienda donde habita la Señora Aurora González.
