DIAGNÓSTICO TÉCNICO No. DI - 2755 COORDINACION DE EMERGENCIAS (Evento No. 56719)

DIRECCION:	Carrera 71 # 68 – 18 sur	ÁREA DIRECTA:	0.5	- 1 Ha.		
BARRIO:	Pinos del sur	POBLACIÓN ATENDIDA		тпа.		
	69 – Ismael Perdomo	FAMILIAS	ADULTO	9	NIÑOC	
LOCALIDAD:	19 – Ciudad Bolívar	PREDIOS EVALUADOS		1	NIÑOS	
and the same of th	10 - Olddad Bollval	PREDIOS EVALUADOS	12

3. DESCRIPCIÓN Y CAUSAS:

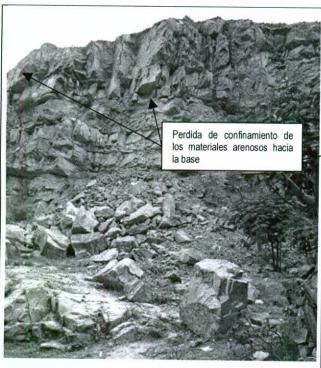
Las causas que produjeron el proceso de inestabilidad se encuentran asociadas con la conformación de un antiguo corte minero sin ningún tipo de especificación técnica en cuanto a altura, ángulo y dirección; adicionalmente la conformación litológica del talud que permite la acción de los agentes de meteorización que erosionan los materiales llevándolos a su falla, finalmente el factor detonante fueron las intensas lluvias presentadas durante los últimos días.

Foto 1. Punto de falla 1, costado sur del talud, caída de rocas involucrando un volumen de aproximadamente 30 m³, se observa la alta pendiente del talud y presencia de niveles arenosos que han perdido su confinamiento hacia la base.

- Por parte de la Alcaldía Local adelantar el retiro del material inestable, además colocar señalización de tipo preventivo para alertar a las personas que eventualmente transiten o frecuenten el parque infantil o la zona verde.
- Incluir el área dentro de la base de datos de sitios críticos de la DPAE para adelantar estudios geotécnicos que definan las medidas de mitigación necesarias para estabilizar el talud y eliminar el riesgo existente sobre las viviendas en condición de riesgo, esta actividad dependerá de la disponibilidad de recursos del FOPAE y del fondo de desarrollo local y de la prioridad que se le asigne al sitio dentro de la base de datos.

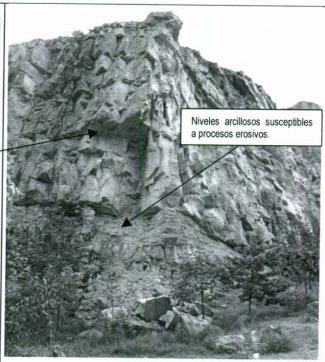
Foto 2. Punto de falla 2, costado norte del talud, se aprecia claramente el proceso de erosión diferencial, como los materiales arcillosos se han meteorizado, dejando sin confinamiento los suprayacentes bloques de arenisca.
