DIRECCIÓN DE PREVENCIÓN Y ATENCIÓN DE EMERGENCIAS

DIAGNÓSTICO TÉCNICO No. DI - 2759
COORDINACION DE EMERGENCIAS
(Emergencia No. 1709)

DIRECCIÓN:	Calle 95 A sur # 5 - 39	ÁREA DIRECTA:					
BARRIO:	Monte Blanco	POBLACIÓN ATENDIDA:	29				
UPZ:	58 - Los Comuneros	FAMILIAS	4	ADULTOS	18	NIÑOS	11
LOCALIDAD:	5 - Usme	PREDIOS EVALUADOS	4

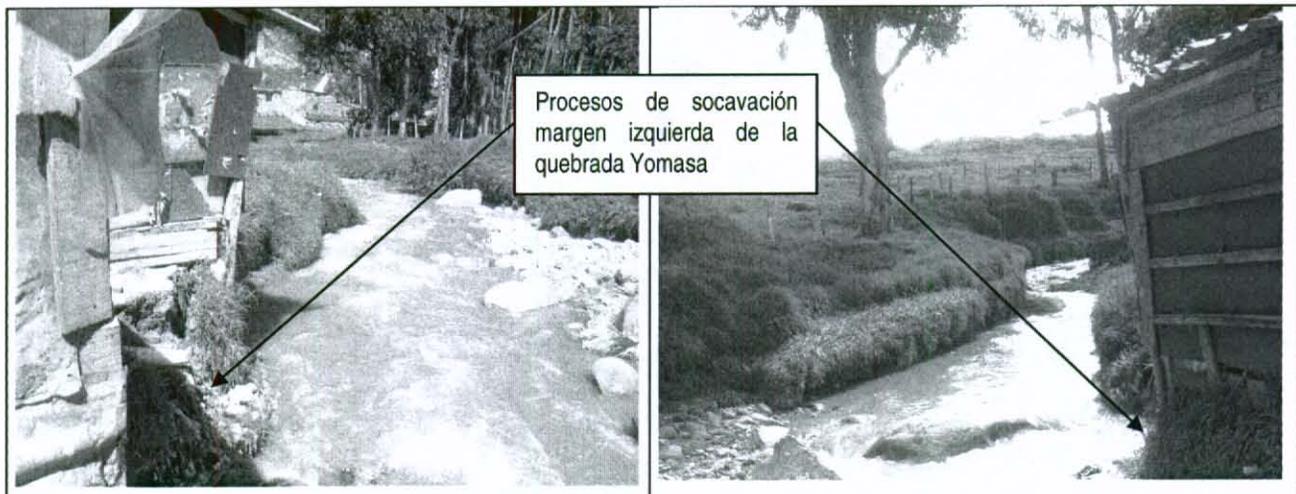
Debido a las fuertes precipitaciones de los últimos días, se presentaron aumentos en el caudal de la Quebrada Yomasa, produciendo socavación lateral sobre su margen izquierda, afectando las viviendas localizadas en la Calle 95 A sur No. 5 – 41 donde habita la familia de la señora Ana Rosa Vela Galindo (Véase Foto 1), Calle 95 A sur No. 5 – 04 donde habita la familia de la señora Romelia Gonzalez Bautista (Véase Foto 2), Calle 95 B sur No. 5 – 51 donde habita el señor Jorge Guevara (Véase Foto 4) y en la Calle 95 A sur No. 5 – 39 donde habita la familia de la señora Luz Stella Barrera Corredor; las afectaciones están representadas en pérdida de suelo de cimentación afectando la estabilidad de las viviendas anteriormente mencionadas, encharcamientos y daños en enseres.

Foto 1. Proceso de socavación sobre la margen izquierda de la Quebrada Yomasa, vivienda Calle 95 A sur # 5 - 41, donde habita la familia de la señora Ana Rosa Vela Galindo.

Foto 2. Proceso de socavación, vivienda de la Calle 95 A sur # 5 - 04, donde habita la familia de la señora Romelia González B.

- Debido a que las viviendas evaluadas y mencionadas a continuación en la tabla, ya se encuentran incluidas en el Programa de Reasentamiento de Familias Localizadas en Zona de Alto Riesgo no mitigable, con prioridad técnica 1, se recomienda evacuarlas de forma definitiva.

- A la Empresa de Acueducto y Alcantarillado de Bogotá, desde su competencia, implementar obras de protección sobre las márgenes de la quebrada Yomasa entre Calles 95 A sur y 95 B sur con Carrera 5, debido a los procesos de socavación que se vienen produciendo sobre sus márgenes, pudiendo afectar otros predios como el del señor Carlos Enrique Pérez de la Calle 96 A sur # 5 - 64, el cual no se encuentra aún afectado estructuralmente, pero puede ver comprometida su habitabilidad ante el aumento del caudal de la quebrada.
- Por lo cual se recomienda al señor Carlos Enrique Pérez realizar un seguimiento permanente de las condiciones de estabilidad de la vivienda y del terreno en general, e informar a esta entidad si se presentan cambios importantes que alteren o modifiquen la estabilidad de la vivienda.

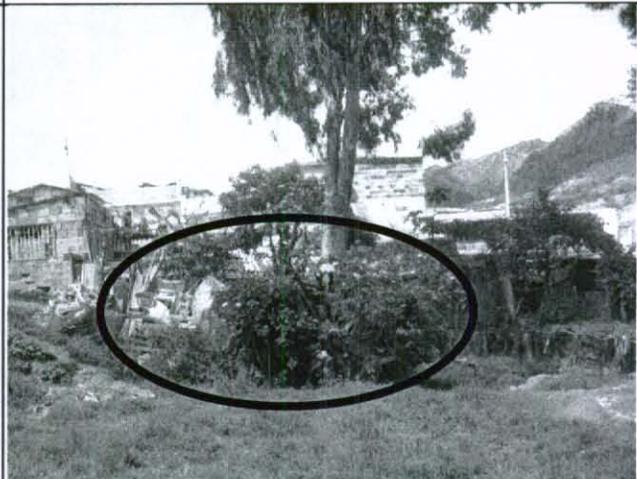
Foto 4. Vivienda localizada en la Calle 95 B sur # 5 - 51, donde habita la familia del señor Jorge Antonio Guevara, se aprecia el grado de vulnerabilidad que presenta, debido a los frecuentes aumentos de caudal de la quebrada Yomasa y a los fenómenos de socavación sobre su margen izquierda.
