DIRECCIÓN DE PREVENCIÓN Y ATENCIÓN DE EMERGENCIAS

DIAGNÓSTICO TÉCNICO No. DI - 2760
COORDINACION DE EMERGENCIAS

DIRECCIÓN:	Carrera 12 Este # 2 B-30 Int 5	ÁREA DIRECTA:	100 m ²		
BARRIO:	El Consuelo	POBLACIÓN ATENDIDA:	3		
UPZ:	96 - Lourdes	FAMILIAS	1	ADULTOS	3
LOCALIDAD:	3 - Santa Fe	PREDIOS EVALUADOS	1	NIÑOS	0

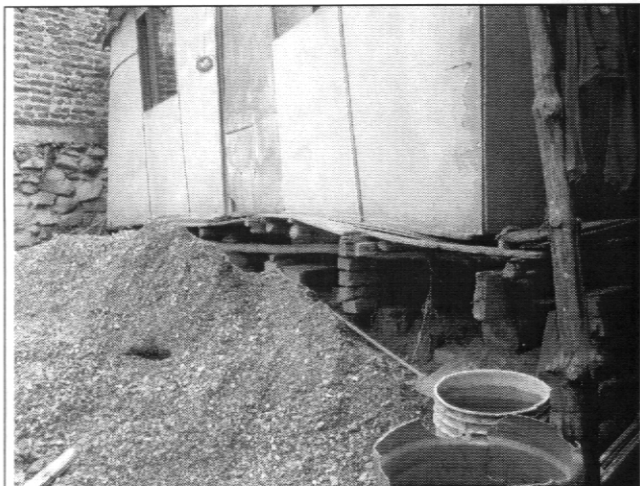
Se viene presentando un proceso de reptación sobre una ladera de pendiente media, involucrando la capa superficial de suelo orgánico, ocasionando afectaciones en la vivienda ubicada en la Carrera 12 Este No. 2 B - 30 Int. 5, donde habita la familia del señor Pedro José Duque, que se trata de una construcción de un nivel en mampostería simple y materiales de recuperación, que presenta serias deficiencias de tipo constructivo (Véase Fotos 1 y 2), evidenciadas principalmente en su sistema de cimentación.

Foto 1. Vivienda ubicada en la Carrera 12 Este No. 2 B – 30 int. 5, se trata de una construcción en materiales de recuperación presentando un inadecuado sistema de cimentación

- Al señor Pedro José Duque responsable del predio ubicado en la Carrera 12 Este # 2 B – 30 interior 5, mantener evacuada la vivienda hasta tanto se realicen o implementen las obras y reparaciones que garanticen la estabilidad de la vivienda.

- Para establecer la capacidad y desempeño de la construcción existente, de propiedad del señor Pedro José Duque, es necesario adelantar un estudio detallado del conjunto suelo estructura que permita establecer la causa detonante de los daños, el cual debe determinar el tipo de intervención que debe implementarse a la edificación para llevarla a los niveles de seguridad requeridos de acuerdo con las Normas Colombianas de Diseño y Construcción Sismo Resistente NSR-98. Este estudio debe ser adelantado por el propietario del inmueble.

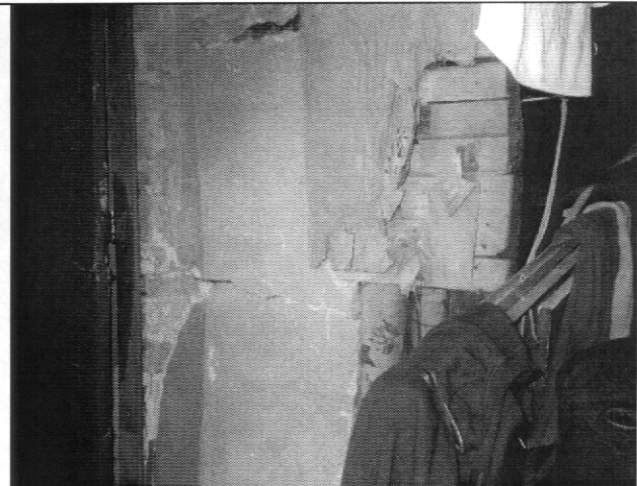
Las causas que desencadenaron el proceso de reptación, se encuentran asociadas a la carencia de manejos de aguas de escorrentía, la ausencia de una estructura de contención en la parte posterior de la vivienda y las deficiencias de tipo constructivo que presenta la vivienda.

La vivienda fue afectada por pérdida de verticalidad, que viene produciendo agrietamientos en muros y que finalmente pueden desencadenar en el colapso de esta en el corto plazo, razón por la cual se solicitó su evacuación.

Foto 2. El proceso viene generando pérdida de verticalidad en la vivienda y agrietamientos en muros.
