DIRECCIÓN DE PREVENCIÓN Y ATENCIÓN DE EMERGENCIAS

DIAGNÓSTICO TÉCNICO No. DI - 2761
COORDINACION DE EMERGENCIAS
(Emergencia No. 1640)

ATENDIÓ: Jairo Ariel Méndez Mejía				REPORTÓ			
COE:	14	MOVIL:	3	COBB			
FECHA:	15-04-06	HORA:	2:00 p.m.				
DIRECCIÓN:	Calle 48 P # 1 A – 48 Sur	AREA DIRECTA:	400 m ²				
BARRIO:	Los Puentes	POBLACIÓN ATENDIDA:	11				
UPZ:	55 – Diana Turbay	FAMILIAS	3	ADULTOS	9	NIÑOS	2
LOCALIDAD:	18 – Rafael Uribe Uribe	PREDIOS EVALUADOS	3

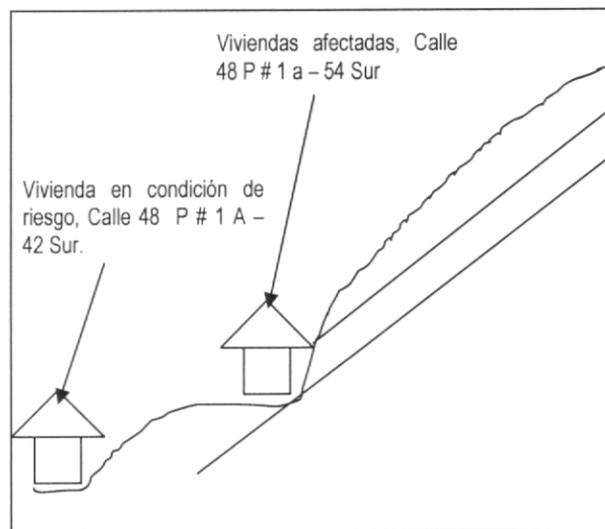
Adicionalmente se realizó el reconocimiento del predio ubicado en la Calle 48 P # 1 A - 42 Sur donde habita la señora Nubia Herrera el cual presenta comprometida también su estabilidad y por ende su habitabilidad debido al comportamiento retrogresivo (Figura 2) que pueda tener el proceso de inestabilidad.

Figura 2. Viviendas ubicadas en la base de una ladera potencialmente inestable (mecanismo de falla tipo planar), debido al desarrollo de cortes para construcción y disposición estructurales de los materiales buzando en el mismo sentido de la pendiente del terreno.

- Debido a que el sitio donde se desarrolló el proceso de inestabilidad corresponde a una zona de ladera en la que se realizaron cortes en su base para construcción de viviendas y además el mecanismo de falla es de tipo planar (Figura 2) se recomienda a la comunidad, realizar un seguimiento permanente de las condiciones de estabilidad del terreno en general, e informar a esta entidad si se presentan cambios importantes que alteren o modifiquen la estabilidad de la ladera.

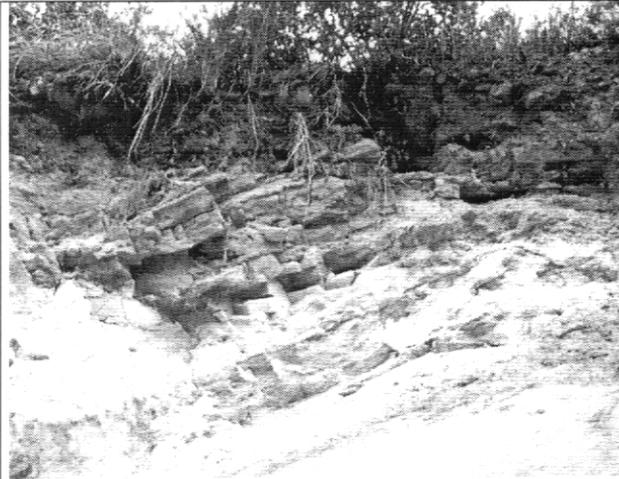
Flujo de tierra y caída de bloques provenientes de un talud de corte con alta inclinación, de aproximadamente 8 metros de altura, el material deslizado involucró la capa superficial de suelo orgánico principalmente y areniscas de la Formación Regadera (Foto 1), el mecanismo de falla fue de tipo planar, involucrando un volumen aproximado de 30 m³, los cuales se dispusieron sobre la parte posterior de las viviendas localizadas en la Calle 48 P # 1 A - 54 Sur donde habita la señora Hermencia Navas y de la Calle 48 P # 1 A - 48 Sur donde habita el señor Miguel Riaño (Figura 1), generando el colapso parcial de las viviendas en la parte posterior, produciendo además agrietamientos severos y afectando su estabilidad y habitabilidad debido al empuje de la masa del material deslizado (Fotos 3 y 4).

Foto 1. Se aprecia el hundimiento de los materiales en el mismo sentido de la pendiente del terreno.

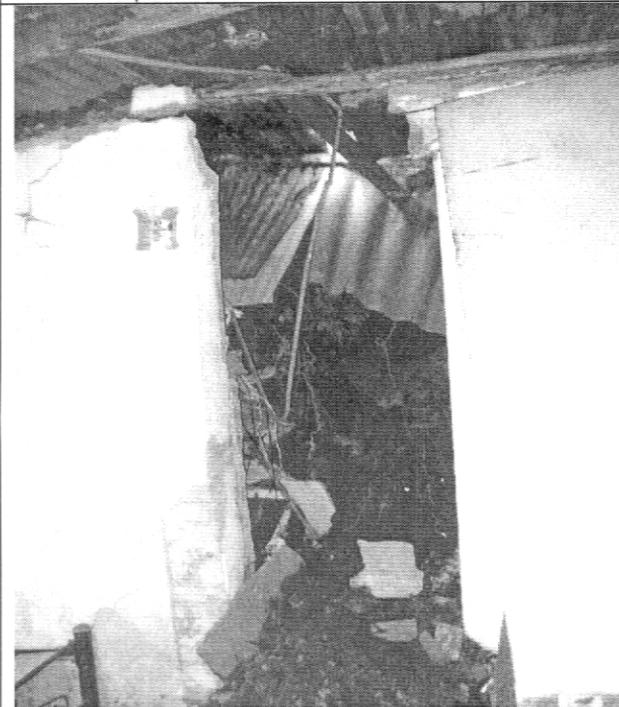
Foto 3. El material inestable produjo el colapso de la parte posterior de las viviendas ubicadas en la Calle 48 P # 1 A - 54 Sur.

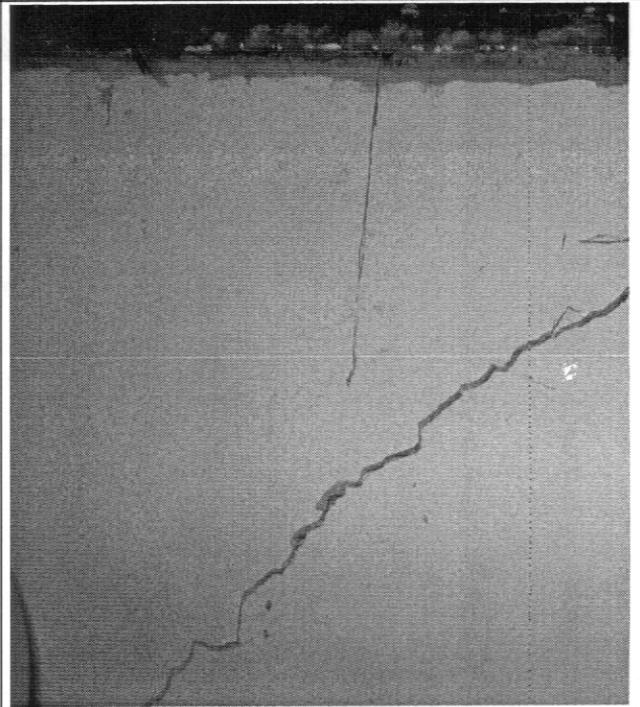
Foto 4. La masa de material inestable se dispuso en la parte posterior de las viviendas de la Calle 48 P # 1 A - 54 Sur y de la Calle 48 P # 1 A - 48 Sur, produciendo empujes que causaron el agrietamiento de los muros.
