DIRECCIÓN DE PREVENCIÓN Y ATENCIÓN DE EMERGENCIAS

DIAGNÓSTICO TÉCNICO No. DI-2768 Emergencia No. 1637

ATENDIÓ:				REPORTÓ			
COE:	18	MOVIL:		Cuerpo Oficial de Bomberos de Bogotá			
FECHA:	Abril 15 del 2006	HORA:	9:30 a.m				
DIRECCIÓN:	Parque Diana Turbay	ÁREA DIRECTA:		20.000m ²			
BARRIO:	Diana Turbay S. Cultivos	POBLACIÓN ATENDIDA:					
UPZ:	55 - Diana Turbay	FAMILIAS		ADULTOS		NIÑOS	
LOCALIDAD:	18- Rafael Uribe Uribe	PREDIOS EVALUADOS		1

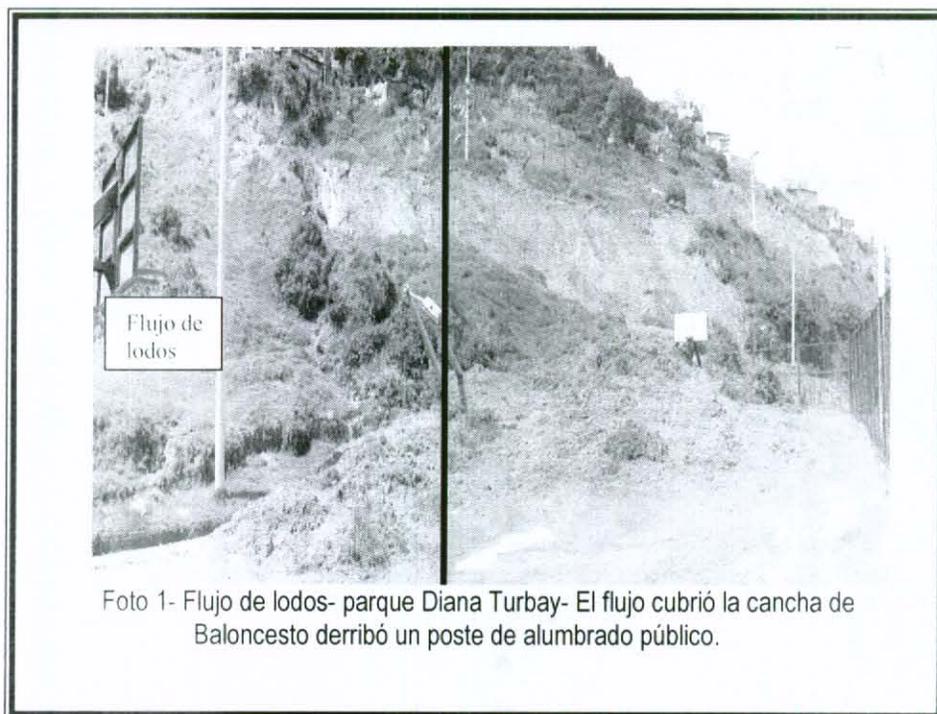
En la visita realizada al Parque Diana Turbay Sector Cultivos, el 15 de Abril del 2006, se encontró una gran masa deslizada de un talud de aproximadamente 14 m de altura en una longitud de 30 m aproximadamente, con pendiente alta; el material deslizado esta conformado por suelo residual areno-arcilloso además de escombros y basuras que se han arrojado desde la vía de acceso al barrio Nueva Esperanza Parte Alta, donde se localiza la corona del deslizamiento, tal como se muestra en la foto No 1.

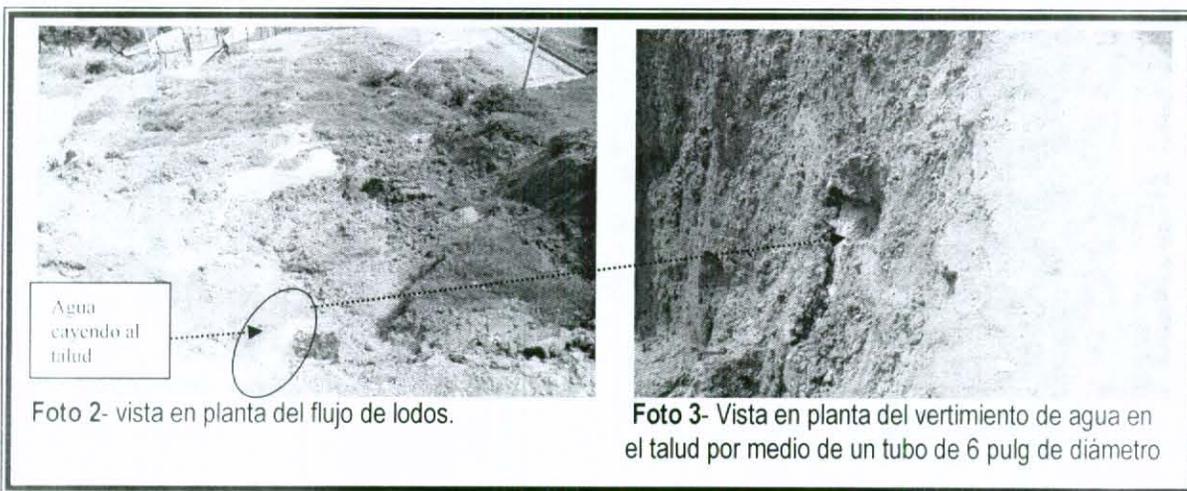
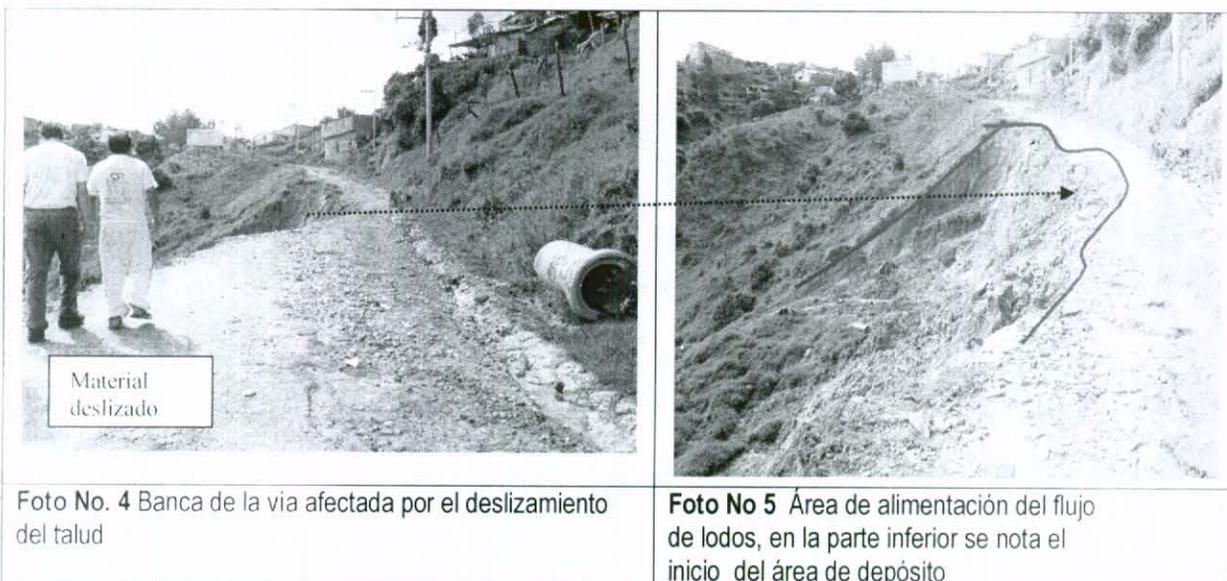
El movimiento predominante fue flujo de lodos, el cual cubrió la cancha de baloncesto y derribó un poste de alumbrado público, acumulando un volumen de material de aproximadamente 400 m³. La causa principal del deslizamiento fue el agua que se descarga en el talud por medio de una tubería de 6 pulgadas de diámetro, la cual se puede ver en la foto No 2 y 3. El desprendimiento del material afectó la banca de la vía de acceso al barrio Nueva Esperanza Alta.

- Como medidas inmediatas se recomienda:
- Retirar la descarga de agua del tubo de 6" que se encuentra a pocos metros de la corona del deslizamiento, el cual fue el detonante del flujo presentado.

- Retirar el material deslizado.
- A CODENSA, Verificar la estabilidad de los postes de alumbrado de toda la zona, además de realizar las reparaciones a los dos ya afectados, localizados en la cancha de baloncesto y el que se encuentra cerca a la vivienda de la Sra. Flor de Liz Hinestrosa ubicado en la Calle 49B sur 9-34 Este..
- Incluir el sector evaluado en la base de datos de sitios críticos por fenómenos de remoción en masa para intervención por parte de la DPAE o el Fondo de Desarrollo Local de Rafael Uribe Uribe a través de la realización de diseño y ejecución de las obras de mitigación de riesgos correspondiente.
- Se recomienda a los habitantes del sector evaluado, hacer un seguimiento permanente de las condiciones de estabilidad del terreno en general, e informar a esta entidad si se presentan cambios importantes que alteren o modifiquen la estabilidad de las viviendas.

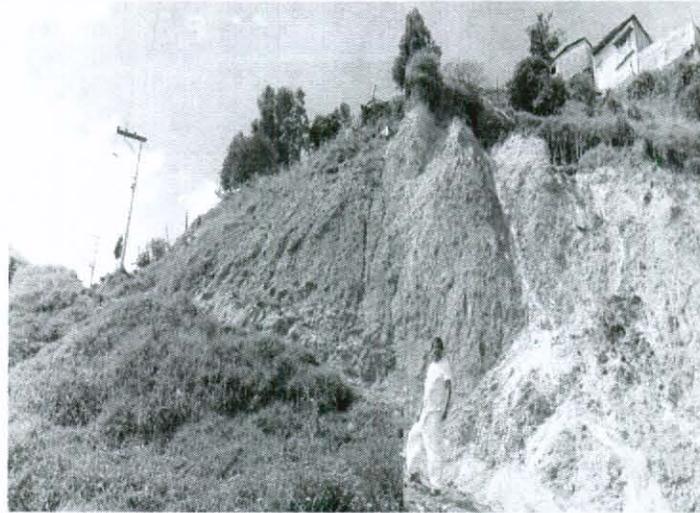
Después de realizar una inspección general de la zona, también se observaron signos de inestabilidad en el talud de la parte superior de la vía de acceso, correspondiente a un deslizamiento antiguo. En la foto 6 se observa degradación del material que compone el talud, que al estar expuesto a agentes exógenos como el

agua, ya sea por descargas de aguas servidas; aguas provenientes de instalaciones ilegales y/o aguas lluvias dependiendo de su intensidad y duración, pueden presentarse movimientos rápidos de flujo.

El terreno ha tenido movimientos lentos, signos de reptación, que se pueden confirmar por la inclinación que presentan los postes de alumbrado público del sector. (foto 6).

Foto 6 Talud de la parte superior de la vía – Deslizamiento antiguo

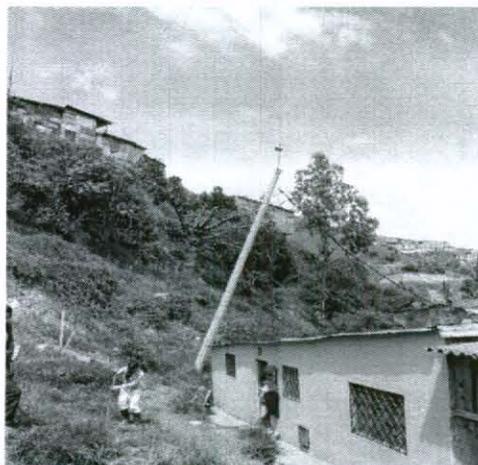
Independiente a la zona del flujo de lodos, se visitó cerca del lugar, la vivienda de la Sra. Flor de Liz Hinestrosa (foto 7), en donde un poste de alumbrado público se encuentra inclinado y esta en riesgo de caer sobre la vivienda. Por lo tanto, se realizó evacuación temporal del predio hasta que Codensa realice los arreglos respectivos

Foto 7 – Poste de alumbrado público por caer en la vivienda.
