ALCALDIA MAYOR
DE BOGOTA D.C

DIRECCIÓN DE PREVENCIÓN Y ATENCIÓN DE EMERGENCIAS

DIAGNÓSTICO TÉCNICO No. DI - 2783
COORDINACION DE EMERGENCIAS
(Evento No. 55785)

DIRECCIÓN:	Avenida circunvalar con calle 14	ÁREA DIRECTA:	400 m ²		
BARRIO:	San Francisco Rural	POBLACIÓN ATENDIDA:			
UPZ:	96 Lourdes	FAMILIAS	ADULTOS	NIÑOS	
LOCALIDAD:	3 - Santa Fe	PREDIOS EVALUADOS

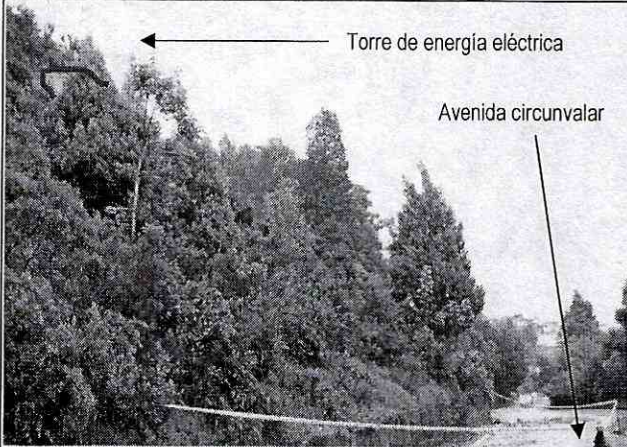
Caida de rocas y detritos provenientes de un talud rocoso con altura aproximada de 4 metros involucrando además la capa superficial de suelo orgánico y residual, el volumen aproximado de material inestable fue de aproximadamente 12 m³ que rodaron por una ladera de alrededor de 15 m de altura (Foto 1), y se dispusieron sobre la Avenida Circunvalar, obstruyendo parcialmente el carril derecho del sentido sur -norte, sin producir afectación total en el transito vehicular (Foto 2).

Las causas que produjeron el proceso de inestabilidad del talud fue la saturación de este con aguas de escorrentia que aumentaron la presión de poros y disminuyeron la resistencia de los materiales.

Foto 1. Proceso de inestabilidad, la masa deslizada se dispuso sobre el carril derecho sentido sur-norte de la Avenida Circunvalar, se aprecia el aislamiento realizado con cinta de valizaje.

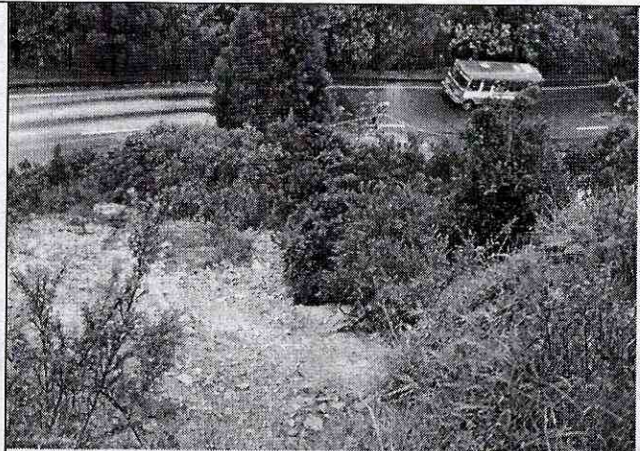
Foto 2. El deslizamiento alcanzó a afectar el tránsito normal de los vehículos que transitan por la Avenida Circunvalar

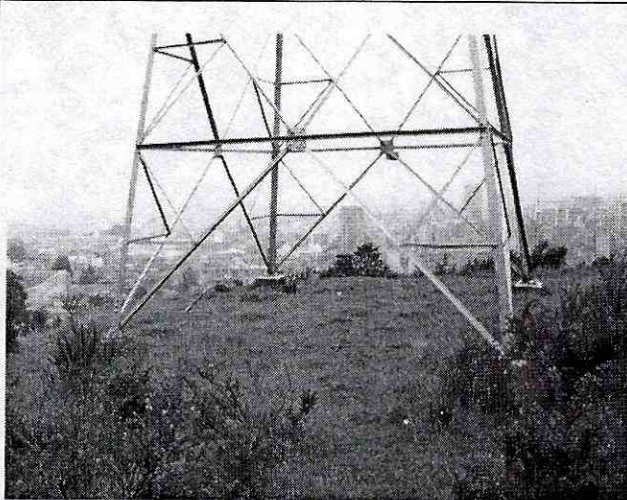
En la parte alta de la ladera a pocos metros de la parte posterior de la corona del deslizamiento se encuentra cimentada una torre de energia de CODENSA (Fotos 3 y 4), del reconocimiento realizado en la parte alta no se detectaron grietas de tracción que permitieran establecer la posible tendencia retrogresiva del movimiento y afectación de la misma.

Foto 3. Presencia de una torre de energía eléctrica de CODENSA ubicada en la parte posterior de la corona del deslizamiento, del reconocimiento realizado se pudo establecer que su estabilidad no se encuentra comprometida en el corto plazo.

- Al Instituto de Desarrollo Urbano IDU y/o CODENSA de acuerdo con su competencia monitorear, la parte posterior de la corona del deslizamiento buscando identificar la aparición de agrietamientos que permitan evidenciar la reactivación del proceso de inestabilidad.
- A la Alcaldía Local, Instituto de Desarrollo Urbano IDU y/o CODENSA de acuerdo con su competencia, implementar las obras de mitigación que garanticen la estabilidad del talud vial, del tránsito vehicular y de la torre de energía eléctrica.

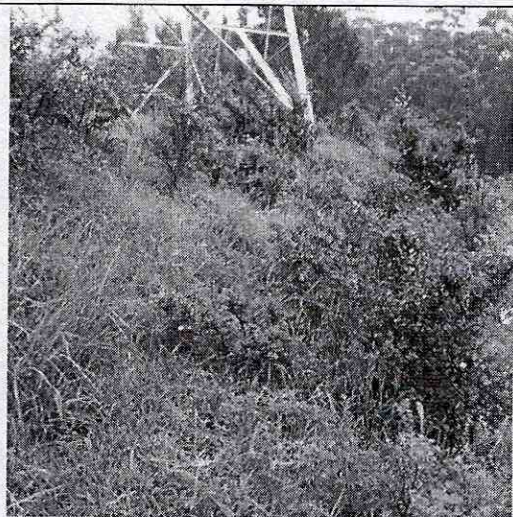
Foto 4. Del reconocimiento realizado no se detectaron evidencias en el terreno que permitieran establecer una tendencia retrogresiva del proceso.
