## DIRECCIÓN DE PREVENCIÓN Y ATENCIÓN DE EMERGENCIAS

# DIAGNÓSTICO TÉCNICO No. DI - 2785 COORDINACION DE EMERGENCIAS

(Evento No. 51393)

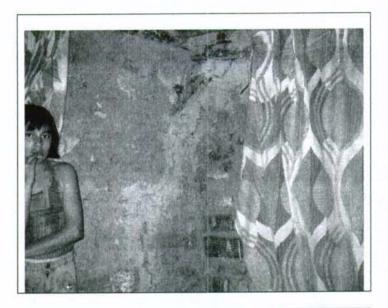
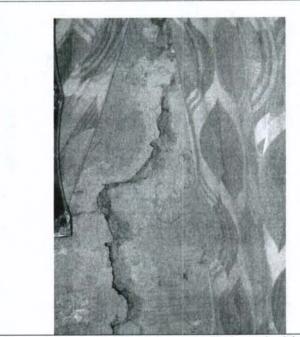
Reactivación del deslizamiento de material de relleno y suelo residual en la parte posterior del predio ubicado en la Transversal 6 Este No. 30 – 15 Sur, causando agrietamientos generalizados en los muros y hundimientos en el piso de la vivienda del señor Luis Alberto Hernández; la vivienda en mención está construida con material de recuperación y mampostería, consta de un cuarto, una cocina y un baño integrados en un solo salón y está localizada en el interior del predio visitado (Fotografía 1); en el costado norte de la mencionada vivienda, se observa las cicatrices de los escarpes del deslizamiento en referencia, que según los habitantes del predio se generaron el día 24 de Noviembre de 2005, y que pudieron ser corroborados en visitas preventivas adelantadas por personal de la DPAE, los días 11 y 24 de Enero de 2006.

Fotografías 1 y 2 Agrietamientos generalizados en la vivienda del señor Luis Alberto Hernández, como causa de la reactivación de un deslizamiento en el costado norte de la zona donde está emplazada la vivienda

- Restringir preventivamente el uso de la parte norte de la vivienda ubicada en la Transversal 6 Este # 30 15 Sur Interior 1.
- Incluir en el programa de reasentamiento de familias localizadas en zonas de alto riesgo no mitigable con prioridad técnica No. 1 la familia del señor Luis Alberto Hernández, ubicada en la Transversal 6 Este # 30 -15 Sur Interior 1.
- se recomienda a las personas que habitan el predio afectado estar atentas ante cualquier cambio en las condiciones del talud donde ocurrió el deslizamiento y dar oportuno aviso a la DPAE, con el fin de hacer una nueva evaluación.

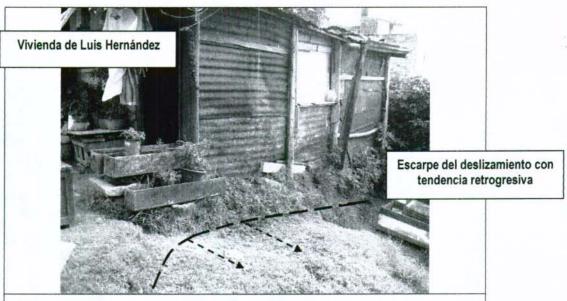
Fotografía 3 Cicatrices de pequeños escarpes generados por deslizamiento antiguo en la parte inferior de la zona donde se emplaza la vivienda del señor Hernández.

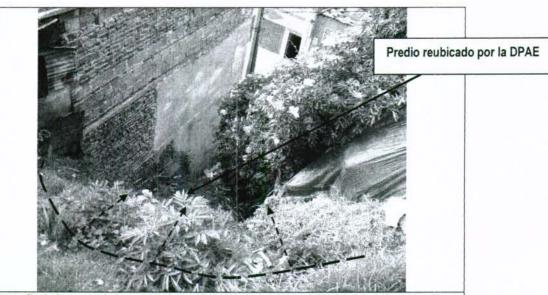
Tal como se describe en el Concepto Técnico CT – 3763 emitido por la DPAE, este deslizamiento, ha causado que predios adyacentes al costado nor - oriental de la vivienda del señor Hernández, hayan sido incluidos en el Programa de Reasentamiento de Familias Localizadas en Alto Riesgo no Mitigable (Fotografía 4); el deslizamiento que se reactivó presenta una tendencia retrogresiva y fue generado posiblemente por el flujo de aguas subsuperficiales y de escorrentía (Fotografía 5 y 6). Teniendo en cuenta el mecanismo y avance del deslizamiento observado, se considera que la habitabilidad de la vivienda donde habita la familia del señor Luis Alberto Hernández, se encuentra comprometida en el corto plazo.

Fotografía 4 Aspecto de la parte inferior de la zona donde se ubica la vivienda, y donde se presentó la mayor actividad del deslizamiento reportado

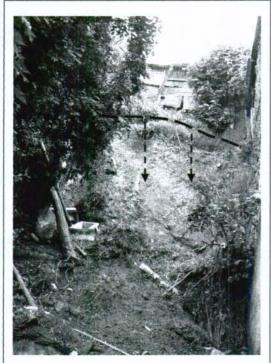
Fotografía 5 Vista desde la parte inferior de la zona inestable, correspondiente a material de relleno y suelo residual con una humedad alta, al fondo se observa la vivienda del señor Hernández
