DIRECCIÓN DE PREVENCIÓN Y ATENCIÓN DE EMERGENCIAS

DIAGNÓSTICO TÉCNICO No. DI- 2787
COORDINACIÓN DE EMERGENCIAS

Eventos No. 56958 y 56115

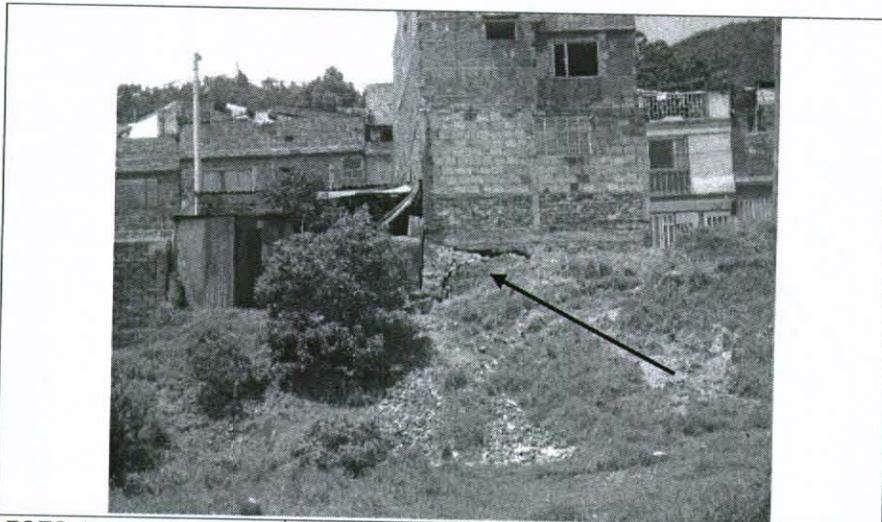
FOTO 1.

La corona del deslizamiento inicia en la esquina nororiental de la vivienda con dirección Diagonal 28 A Bis Sur # 12-22 Este (No. 1), donde se observa destrucción parcial del muro de cimentación y de una de las columnas de cimentación de dicha vivienda que es de dos plantas (Ver Foto No. 1). En el predio contiguo, con dirección Diag. 28 A Bis Sur #12-28 Este (No. 2), se observa en el piso del patio, que es en tierra, una grieta de unos 4 cm de separación, involucrando la habitación ubicada en el costado posterior de la misma (Ver Foto No. 2).

Vista de la parte posterior de las viviendas del barrio amapolas afectadas por deslizamiento. Obsérvese daños en la cimentación de una vivienda de 2 pisos.

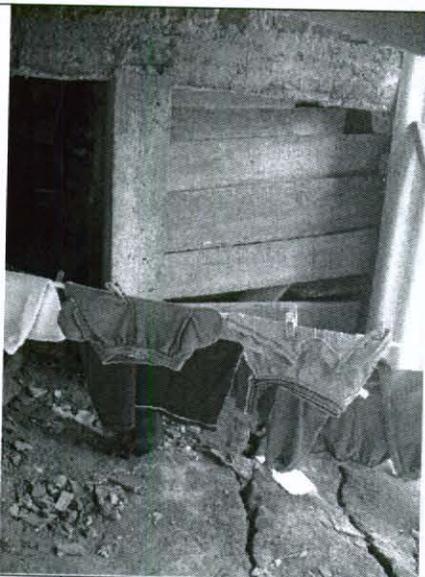
FOTO 2

Grietas en el terreno de más de 4 cm de separación, en el patio de la vivienda No. 2, que involucra parcialmente la zona de cimentación de la vivienda No. 1

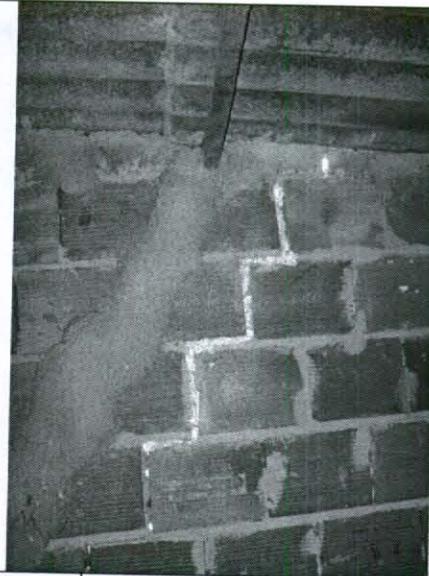
FOTO 3

En las viviendas con dirección Diag. 28 A Bis Sur #12-46 Este (No. 3), Diag. 28 A Bis Sur #12-52 Este (No. 4) y Diag. 28 A Bis Sur #12-64 Este (No. 5) se observa grietas en pisos y paredes con separación de hasta 3 cm, así como grietas en columnas y vigas de cimentación (Ver Foto No. 3). La vivienda con dirección Diag. 28 A Bis Sur #12-58 Este (No. 6) no pudo ser evaluada por que no se encontraba nadie en el momento de la visita; según la comunidad está ocupada por arrendatarios.

Grieta de aproximadamente 3 cm de separación en la pared de la vivienda No. 3.

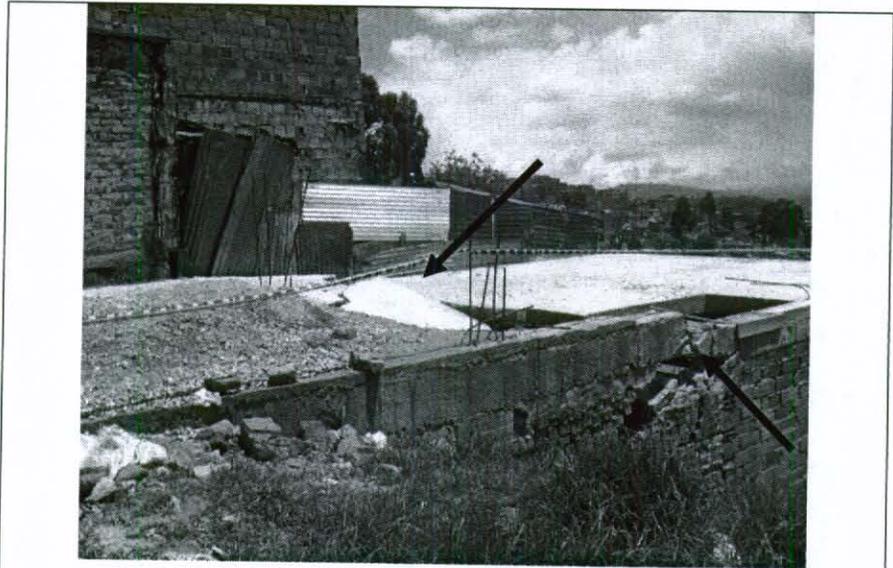
En el predio siguiente, aunque se encuentra en construcción, se evidencia la corona del deslizamiento a través de fractura y desplazamiento en la placa de contrapiso y en la viga de amarre de la estructura de cimentación (Ver Foto No. 4).

FOTO 4. Fractura y desplazamiento en placa de concreto (contrapiso) y en viga de amarre de la estructura de cimentación de vivienda en proceso de construcción.
