DIRECCIÓN DE PREVENCIÓN Y ATENCIÓN DE EMERGENCIAS

**DIAGNÓSTICO TÉCNICO No. DI - 2788**  
**COORDINACION DE EMERGENCIAS**  
**(Radicado FOPAE No. 1-03902, 1-03893 y ER No. 16457-06)**

El presente diagnóstico corresponde a la visita técnica realizada por personal de la Dirección de Prevención y Atención de Emergencias - DPAE, el día 25 de Mayo de 2006, al barrio Santa Rosa de Lima a la altura de la Calle 1D No. 7-12 Este (Int. 14), de la localidad de Santa Fe.

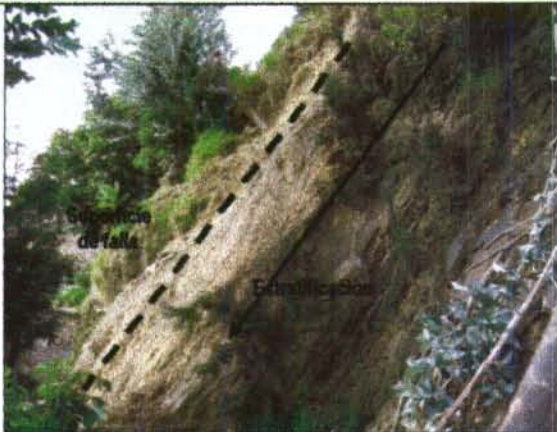
Foto 1. Aspecto de la parte baja y media del talud. Se muestra la superficie de deslizamiento y la estratificación del macizo rocoso. Formación Cacho.

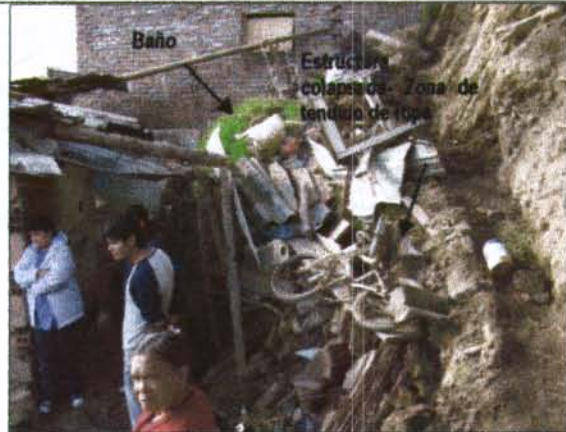
El proceso de remoción consistió en un deslizamiento de suelo tipo traslacional, generado sobre un talud de pendiente mayor la  $45^\circ$ , localizado en la parte posterior del predio de propiedad de la señora Susana Gutiérrez ubicado en la Calle 1D No. 7 – 12 Este Interior 14. El movimiento del suelo se presentó por el contacto suelo-roca, en un área de 5.0 m de longitud y 4 m de altura, constituyendo un volumen cercano a los  $12 \text{ m}^3$ . El material deslizado está conformado por suelo residual de textura areno-limosa, producto de la meteorización de las areniscas de la Formación Cacho (Véase Fotografía 1), el material deslizado se acumuló en la parte baja del talud, en el patio de la vivienda afectada y sobre el baño de la misma (Véase Fotografía 2).

La vivienda de propiedad de la Sra. Susana Gutiérrez, está construida, en su mayor parte, en mampostería sin confinar y el resto de la vivienda en material de recuperación. En el patio ubicado en la parte posterior, se encontraba una cubierta en teja de zinc, la cual colapsó al depositarse el material deslizado sobre ésta (Véase Fotografía 2).

Foto 2. Vista de la zona posterior de la vivienda, se observa la acumulación de material deslizado sobre la cubierta.

- Retirar la masa deslizada, depositada en la parte posterior del predio, con el fin de permitir, en caso de nuevos deslizamientos, una zona de amortiguamiento y acumulación del material deslizado sin que se afecte la vivienda.

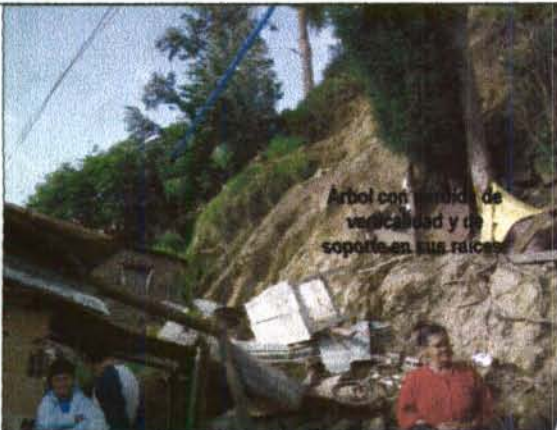
Entre las causas que generaron el deslizamiento se encuentra la saturación de los materiales que conforman el talud, ésta condición es producto de las lluvias presentadas en la zona, y que conllevan a un aumento en la presión de poros, pérdida de resistencia y de rigidez de los materiales. Además de las actividades antrópicas realizadas para el emplazamiento del baño mediante cortes en la pata del talud y la falta de obras de contención y drenaje para manejar la escorrentía generada sobre el mismo.

Fotografía 3 Vista del talud afectado y material deslizado en la parte posterior del predio de propiedad de la Sra. Susana Gutiérrez

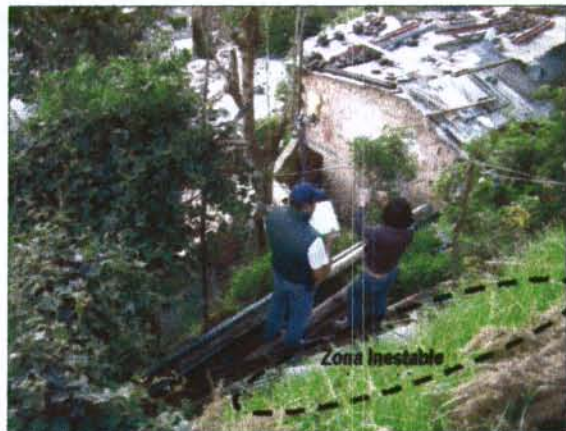
En la visita realizada se observaron grietas en la parte alta del talud, evidenciando la posibilidad de futuros desprendimientos de material que pueden afectar la zona posterior del predio, principalmente el cuarto construido en material de recuperación ubicado en el sector adyacente del talud. Adicionalmente, se observó un árbol localizado a media ladera (Véanse Fotografías 3 y 4), el cual presenta pérdida de verticalidad y pérdida de soporte de sus raíces, presentando alta posibilidad de colapso sobre la parte posterior de la vivienda.

Fotografía 4. Vista de la parte superior del talud. Se muestra la zona susceptible a deslizarse, en la cual se evidenciaron grietas.

- Restricción Parcial de Uso de la parte posterior de la vivienda: Patio, baño y cuarto construido en material de recuperación, hasta que se garantice la estabilidad del talud y se permita la habitabilidad de la parte posterior de la vivienda de propiedad de la Sra. Susana Gutiérrez.

- Tala del árbol, que actualmente presenta pérdida de verticalidad y pérdida de soporte de sus raíces localizado en la parte posterior del predio de propiedad de la señora Susana Gutiérrez.
