DIAGNÓSTICO TÉCNICO No. DI - 2789
COORDINACIÓN EMERGENCIAS

El presente diagnóstico corresponde a la visita técnica realizada por personal de la Dirección de Prevención y Atención de Emergencias - DPAE, el día 25 de Mayo de 2006, al sector de la Quebrada Trompetica a la altura de la Transversal 20A entre calles 68G sur y 68A sur, en el barrio Juan José Rondón Sector La Casona, de la localidad de Ciudad Bolívar.

TIPO: REMOCIÓN EN MASA INUNDACIÓN ESTRUCTURAL

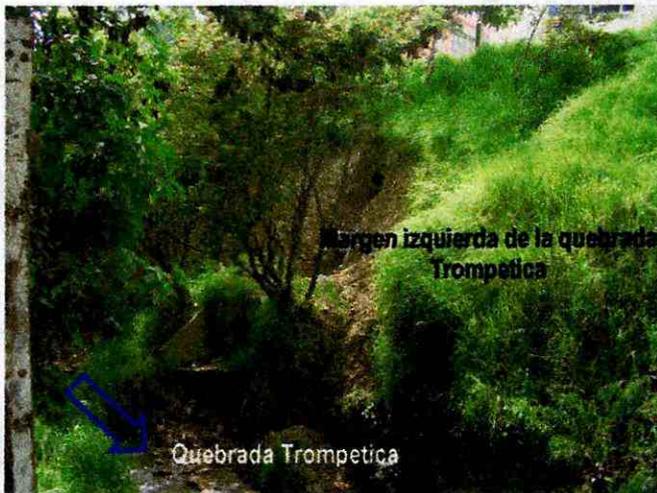
Las causas de los procesos de socavación y carcavamiento se pueden asociar: a la falta de un sistema adecuado de entrega de aguas desde la salida de la estructura hasta el cauce de la quebrada, la susceptibilidad a la erosión que presentan los materiales sobre el cual están cimentadas las estructuras de entrega, botaderos antrópicos de ladera y los cambios de nivel durante las crecientes generando una condición de desembalse rápido en los

Fotografía 1. Estructura de entrega de sumideros ubicada a media ladera, nótese el colapso que ha presentado el cabezal, con respecto a la tubería, debido a la pérdida de pata del talud.

- Se solicita a la Alcaldía Local de Ciudad Bolívar y al Instituto de Desarrollo Urbano de Bogotá, que desde su competencia, establezcan el responsable y/o responsables que deben realizar el mantenimiento de las estructuras de drenaje de la vía correspondiente a la Transversal 20A, con el fin de garantizar la estabilidad de las mismas y de la Transversal 20A.

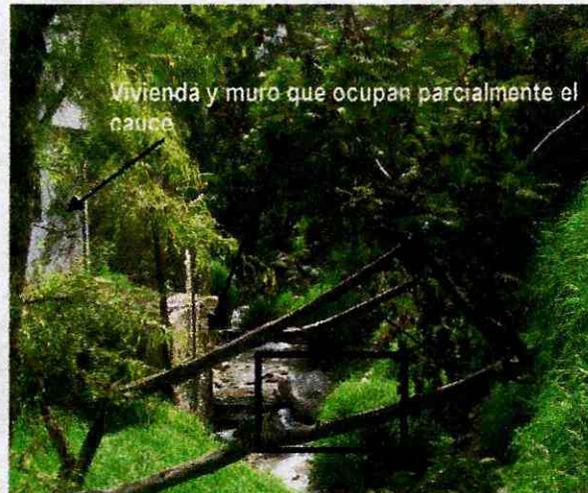
taludes de las márgenes e inestabilizando los mismos. Lo anterior se ha visto agravado por la intensidad de las lluvias que se presentaron en la última temporada invernal, la dinámica fluvial propia de la quebrada y la reducción del cauce natural debido a la ocupación del mismo por parte de las viviendas (ver Fotografía 2).

Fotografía 2. En el recuadro, se ve estructura de entrega de los sumideros colapsada que obstruye el cauce. También se observa la disminución del cauce debido a la invasión con viviendas.

- Se solicita a la Empresa de Acueducto y Alcantarillado de Bogotá EAAB, efectuar el retiro de las estructuras colapsadas en el cauce de la quebrada Trompetica; además del retiro de las masas deslizadas sobre este, con el fin de que el cauce recupere su capacidad hidráulica normal.

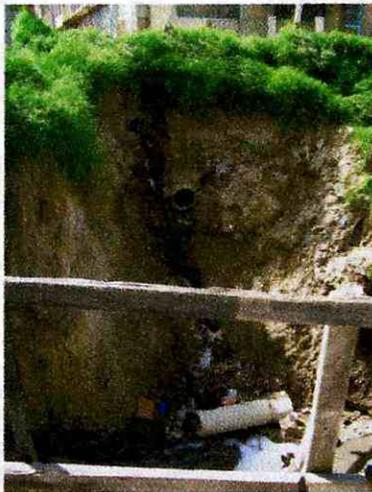
Fotografía 3. Estructura de entrega de sumideros colapsada, acompañada por parte de la tubería que obstruye el cauce. Se aprecia el carcavamiento de la banca, debido a la descarga del sumidero.

Como consecuencia del proceso de socavación y carcavamiento se presentan hundimientos incipientes en el andén del costado oriental de la Transversal 20A, vía paralela al cauce de la quebrada Trompetica, desplazamiento de algunos sumideros (ver Fotografía 4) y procesos poco desarrollados de socavación en los muros de cimentación de las viviendas ubicadas la margen derecha de la quebrada. Las estructuras de entrega de los tres sumideros mencionadas han colapsado, y en algunos casos parte de la tubería también lo ha hecho (ver Fotografía 3).

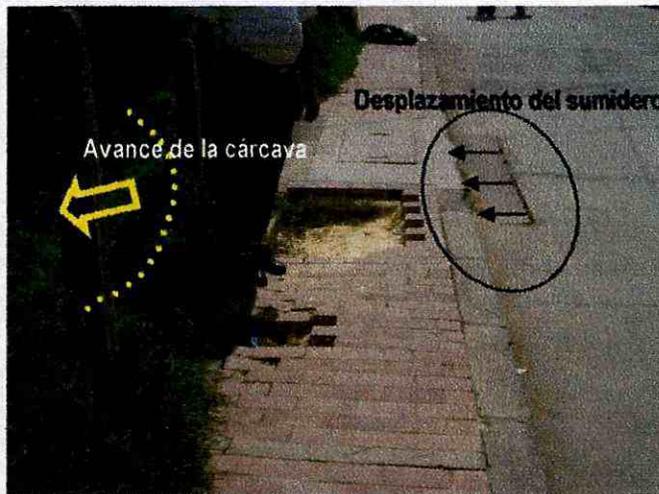
Fotografía 4. Andén del costado oriental de la transversal 20A, nótese el hundimiento y la falta de algunos adoquines, también se aprecia el desplazamiento del sumidero.
