DIRECCIÓN DE PREVENCIÓN Y ATENCIÓN DE EMERGENCIAS

DIAGNÓSTICO TÉCNICO No. DI - 2790
COORDINACION DE EMERGENCIAS
RADICADO FOPAE 1 -2006-03866

DIRECCIÓN:	Calle 74 B Sur # 21-38	ÁREA DIRECTA:	140 m ²		
BARRIO:	Villas del Progreso	POBLACIÓN ATENDIDA:	6		
UPZ:	67 Lucero	FAMILIAS	2	ADULTOS	5
LOCALIDAD:	19 Ciudad Bolívar	PREDIOS EVALUADOS	2	NIÑOS	1

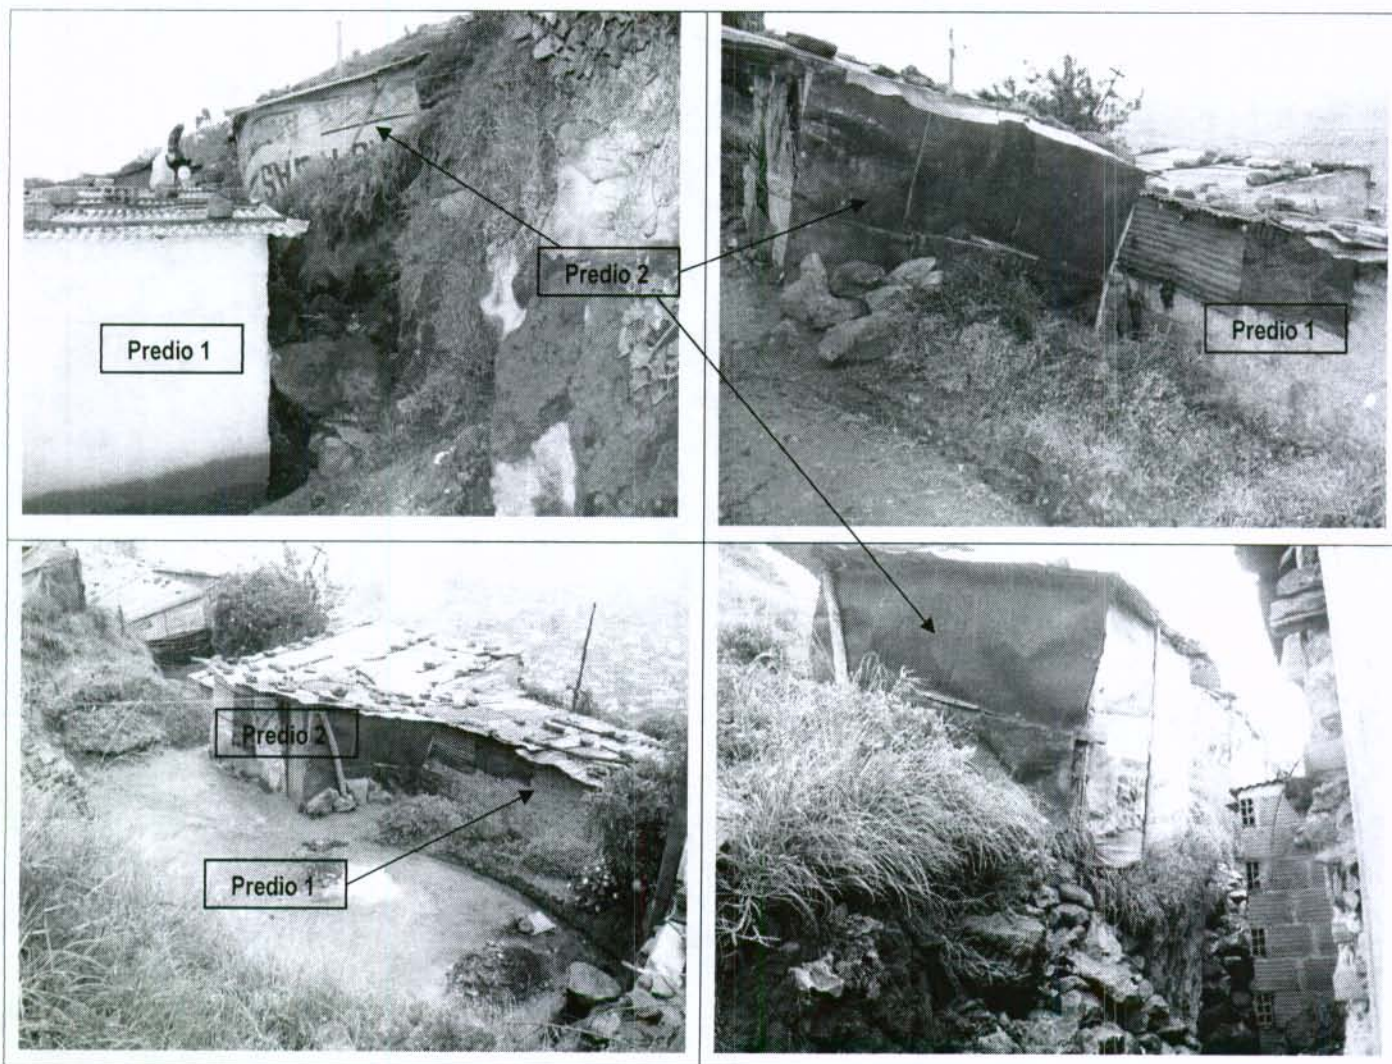
- En el sitio se presentó un flujo de tierra y caída de bloques provenientes de un coluvion, involucrando un volumen aproximado de 3 m³, debido a lluvias precedentes, falta de manejo de agua de escorrentía y asociado a un corte subvertical con una altura de 1.5 metros aproximadamente, en predios privados. Por lo anterior, se encuentran afectados dos predios, el predio 1, localizado en la parte inferior, con nomenclatura Calle 74 B Sur # 21-38 donde habita la familia de la Señora Ana Leonor Lizarazo y su familia, la cual corresponde a una vivienda construida en

mampostería simple y adobes, en la cual se generaron fisuras en el muro posterior de mampostería probablemente debido al impacto del material deslizado que involucró bloques de arenisca, lo cual no compromete su habitabilidad en el corto plazo. El predio 2, donde habita el Señor Joaquín Vega no cuenta con nomenclatura y está localizado en la parte posterior y superior con respecto al predio 1, en éste predio se encuentra construida una vivienda en material de recuperación, la cual resulto afectada por la falla del talud de corte, causando el desconfinamiento del suelo de fundación de esta vivienda, produciendo pérdida de verticalidad y comprometiendo su habitabilidad en el corto plazo. (Ver anexo fotográfico).

Fotografías que ilustran el proceso de inestabilidad en los predios del Señor Joaquín Vega (2) y Ana Leonor Lizarazo (1)

- Reconformar y estabilizar el talud de corte localizado entre los predios donde habitan la Señora Leonor Lizarazo y el Señor Joaquín Vega, por parte de los propietarios mediante la implementación de obras de protección geotécnica, las cuales deben contar con un sistema de drenaje para la evacuación de las aguas superficiales y subsuperficiales, con el fin de garantizar la estabilidad de las viviendas. Dado que dicha situación se presenta en predios privados, la DPAAE está impedida para intervenir en estos predios; además no cuenta con proyectos ni recursos para reparación y/o mejoramiento de vivienda, por lo que estas obras y/o reparaciones deben ser adelantadas por los propietarios.

- Al Señor Joaquín Vega no habitar su predio hasta tanto se garanticen las condiciones de habitabilidad y estabilidad en el mismo y se hayan implementado las obras de protección geotécnica. Por lo cual se deberá tener en cuenta que para construir y/o implementar acciones para el mejoramiento de la calidad de la vivienda, se debe contar con el apoyo de personal idóneo, garantizando que se cumplan los requerimientos establecidos en la Ley 400 de 1998
