DIRECCIÓN DE PREVENCIÓN Y ATENCIÓN DE EMERGENCIAS

DIAGNÓSTICO TÉCNICO No. DI- 2797
COORDINACIÓN DE EMERGENCIAS

Evento No. 56828

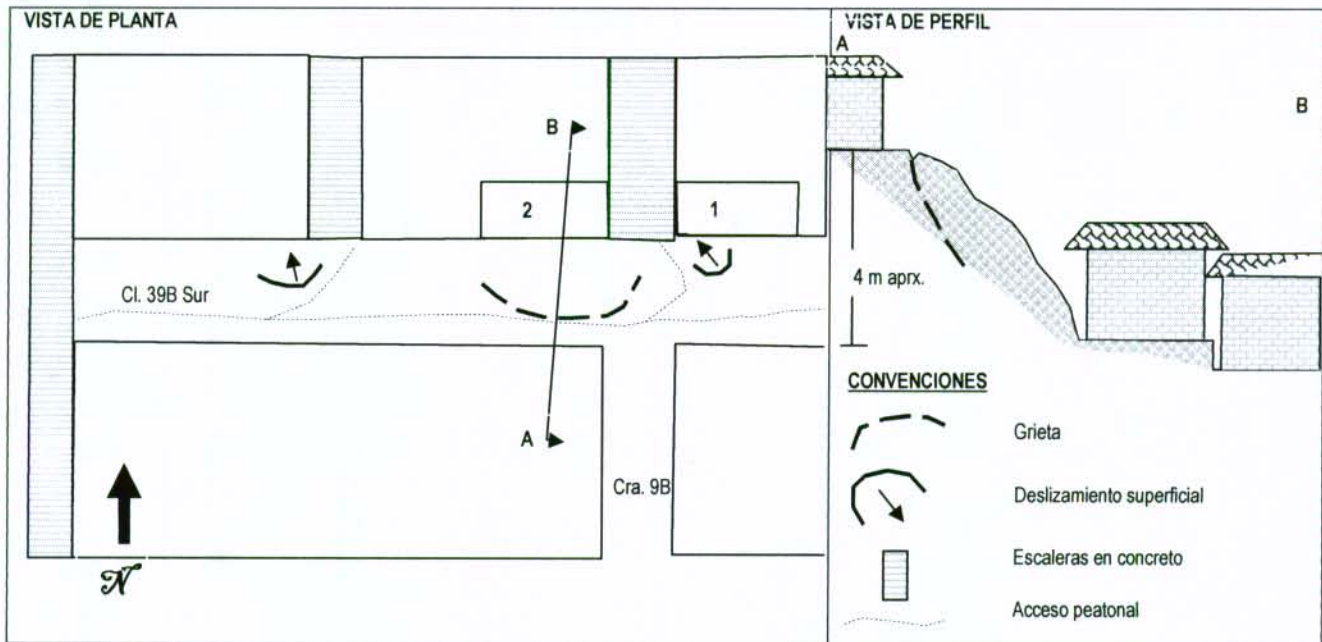
3 ESQUEMA

Existe una alta probabilidad de que se presente un deslizamiento de aprox. 30 m³ de material de relleno y roca (lodolita), en la parte media de un talud de pendiente moderada a fuerte, con posibilidad de afectar la vivienda con dirección Cra. 9 No. 39-27 Sur, ocupada por la familia de la señora Marina Pérez Puentes. El talud tiene aproximadamente 60 m de longitud y 4 m de altura, y está ubicado en la parte media de una ladera con pendiente moderada a fuerte, donde las vías de acceso son peatonales.

En el mismo talud, a unos 6 m de distancia, se presenta un deslizamiento superficial de aproximadamente 8 m³ de material de relleno, ubicado en el costado sur de una vivienda de dos niveles con dirección Cra. 9 No. 39-32 Sur, ocupada por la

familia de la señora Maria Cecilia Ramirez. Eventualmente podría afectar la habitación del costado suroccidental de la misma

Adicionalmente, como medida preventiva se recomienda evacuar temporalmente la vivienda ubicada en la Cra. 9 No. 39-27 Sur y restricción parcial de uso en la vivienda con dirección Cra. 9 No. 39-32 Sur, correspondiente a la habitación del primer nivel costado Suroccidental, mientras se ejecutan medidas de mitigación en el sector.

Como el sector de la Calle 39B Sur con Carrera 9B se había incluido en la Base de Datos de Sitios Críticos por Fenómenos de Remoción en Masa de la DPAAE, a través del diagnóstico DI-2542, se recomienda ampliar la zona de cobertura para que incluya el resto del talud donde se presentan los dos deslizamientos mencionados en el presente diagnóstico.
