DIRECCIÓN DE PREVENCIÓN Y ATENCIÓN DE EMERGENCIAS

**DIAGNÓSTICO TÉCNICO No. DI - 2802**  
**COORDINACION DE EMERGENCIAS**  
**(Radicado FOPAE No. 1-04294)**

DIRECCIÓN:	Zona I Cra 75G No. 62G-33 Sur. Zona II Calle 62G entre Carreras 75H y 75I. Zona III Calle 62G con Cra. 75I.	ÁREA DIRECTA:	10.000 m <sup>2</sup>				
BARRIO:	Casa Loma	POBLACIÓN ATENDIDA:	12				
UPZ:	69 - Ismael Perdomo	FAMILIAS	2	ADULTOS	7	NIÑOS	5
LOCALIDAD:	19 - Ciudad Bolívar	PREDIOS EVALUADOS	2

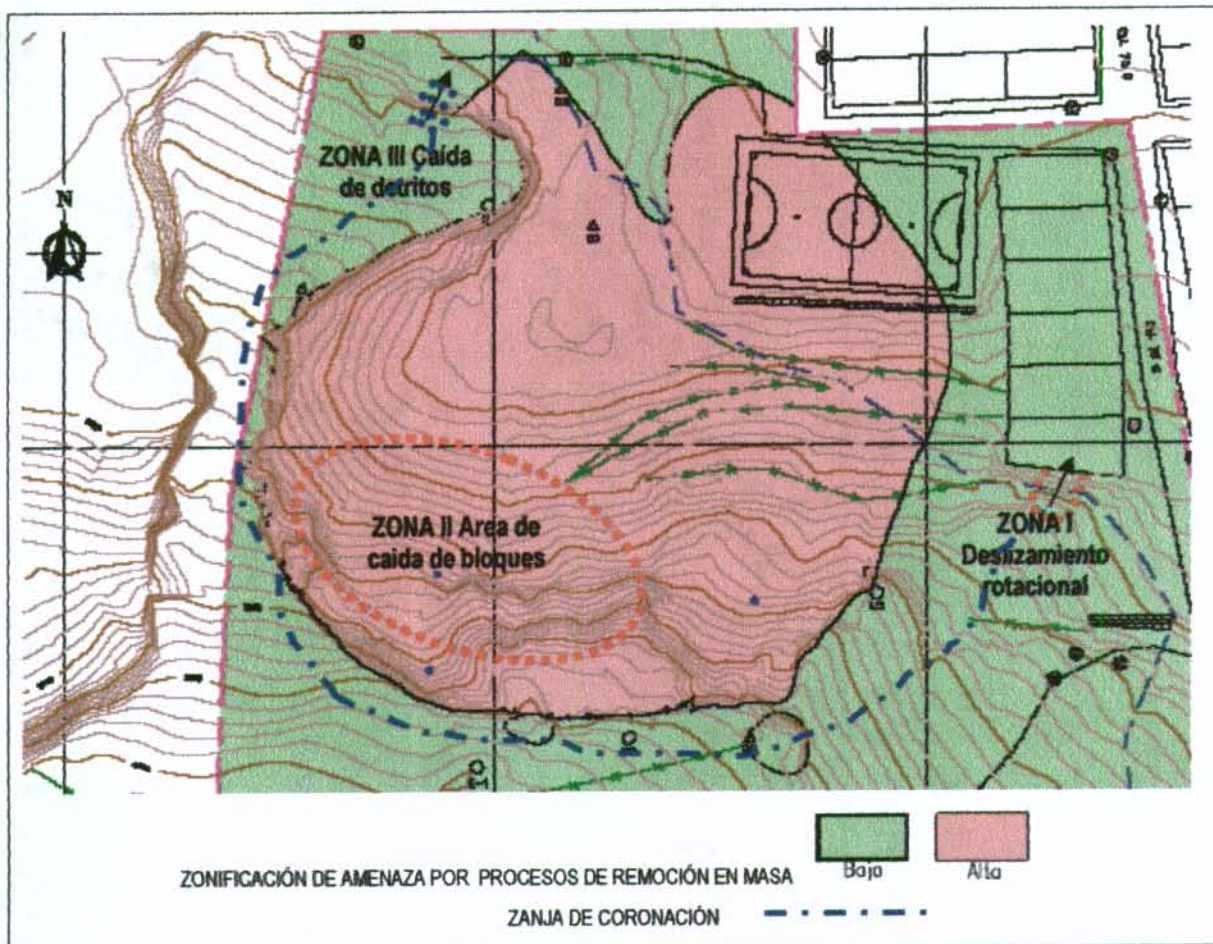
De acuerdo con el anterior estudio: la zona ubicada en la Calle 62G Sur entre Carreras 75G y 75H que corresponde al parque alto del barrio Casaloma se encuentra en una zona de amenaza alta por procesos de remoción en masa; así mismo la zona ubicada en la Carrera 75G No. 62G-33 Sur se encuentra en una zona de amenaza baja (ver figura 1).

Figura 1. Ubicación de la zona y zonificación por procesos remoción en masa." Estudio de riesgo por remoción en masa, evaluación de alternativas de mitigación y diseños detallados de obras de control y protección en el barrio Casaloma de la localidad de Ciudad Bolívar" (Hidrogeología y Geotecnia Ambiental Ltda. 2000)

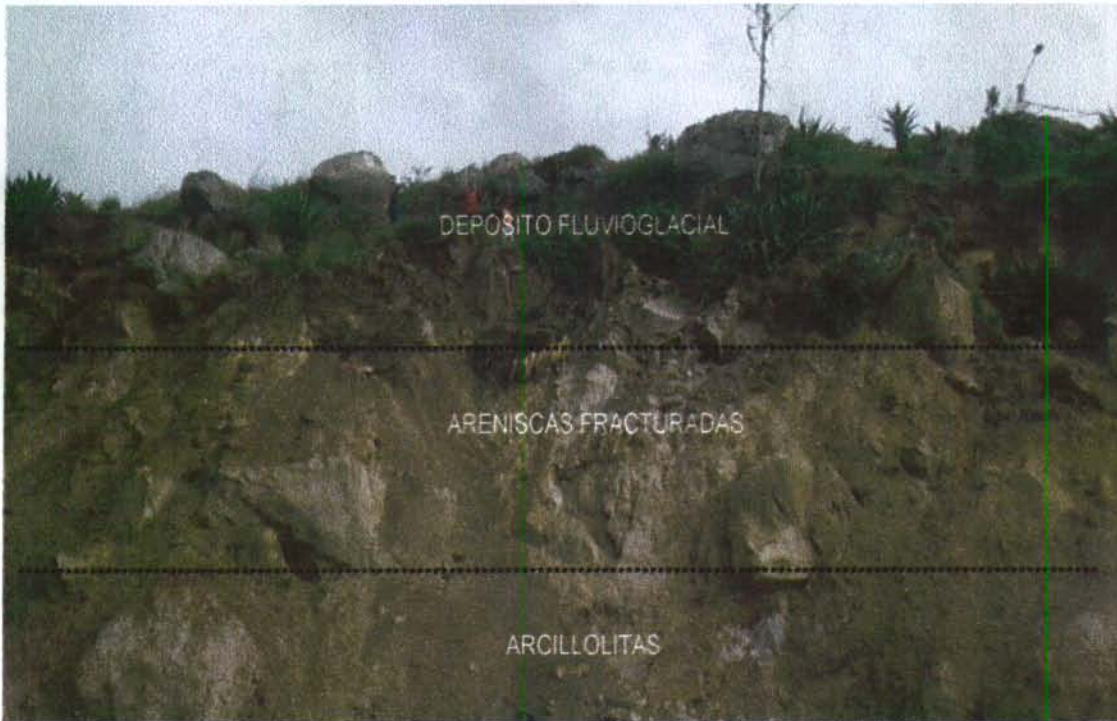
ubicado en la Calle 62G Sur entre Carreras 75G y 75H (ver Fotografía 1) que corresponde a un antiguo frente de explotación de materiales de construcción.

Fotografía 1. Estratigrafía que se presenta en el talud de corte de la cantera.

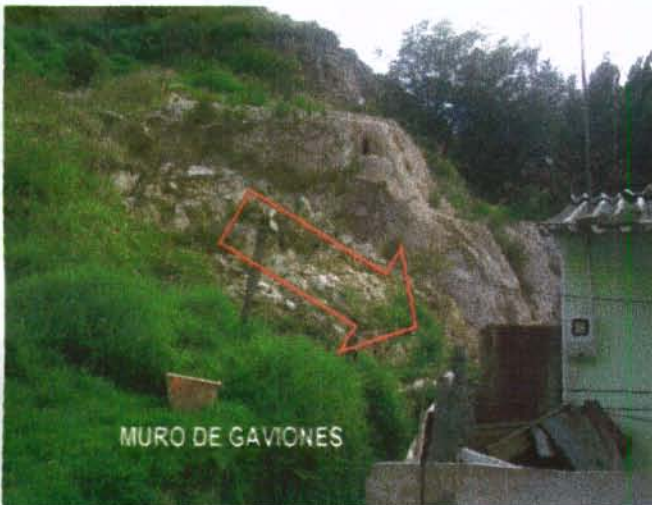
En la zona I, ubicada en la Carrera 75G No. 62G-33 Sur, se presentan unas arcillolitas meteorizadas. Allí se observó un deslizamiento rotacional de un volumen aproximado de 15m<sup>3</sup> que afectó un talud vertical de corte con una altura de 3m aproximadamente, este corte fue realizado al parecer para emplazar la vivienda ubicada en la Carrera 75G No. 62G-33 Sur. El corte cuenta con un muro de gaviones que lo confina parcialmente; sin embargo, en el sitio donde se presentó el deslizamiento dicho muro no existe (ver fotografía 2). Las dimensiones aproximadas del deslizamiento son: ancho de la superficie de falla 3m y longitud de la superficie de falla 3.5m. Dentro de las posibles causas que desencadenaron el proceso de inestabilidad se identifican las siguientes: La pérdida de resistencia al corte originada por el aumento de volumen y la meteorización de la arcillolita debido a la saturación del material, como consecuencia del taponamiento de la estructura de entrega que sirve a la zanja de coronación en el flanco derecho (ver fotografía 3) y el aumento de los esfuerzos cortantes debido al corte realizado en la pata de la ladera y al aumento de peso de la masa gracias a la saturación del material. La vivienda ubicada en la Carrera 75G No. 62G-33 Sur, propiedad de la Sra. Ana Clovis Aguilar, es una vivienda de un piso, prefabricada, que se encuentra en la parte baja del talud; esta vivienda no tiene comprometida la habitabilidad en el corto plazo.

Fotografía 2. Zona I. Deslizamiento rotacional en arcillolitas, que puede comprometer la habitabilidad de la vivienda ubicada en la Cra 75G No.62G-33 Sur.

- En la zona I, la vivienda ubicada en la Cra 75G # 62G-33 Sur, se puede ver afectada si el material deslizado se convierte en un flujo debido al aporte de agua de escorrentía superficial que fluye por la zanja de coronación y que no tiene estructura de entrega.

- Implementar por parte de los propietarios y/o responsables del predio las medidas de estabilización geotécnica del talud de corte aledaño con el apoyo de personal idóneo.
- Hacer un seguimiento permanente de las condiciones de estabilidad de la vivienda y del terreno en general, e informar a esta entidad si se presentan cambios importantes que alteren o modifiquen la estabilidad de los mismos.

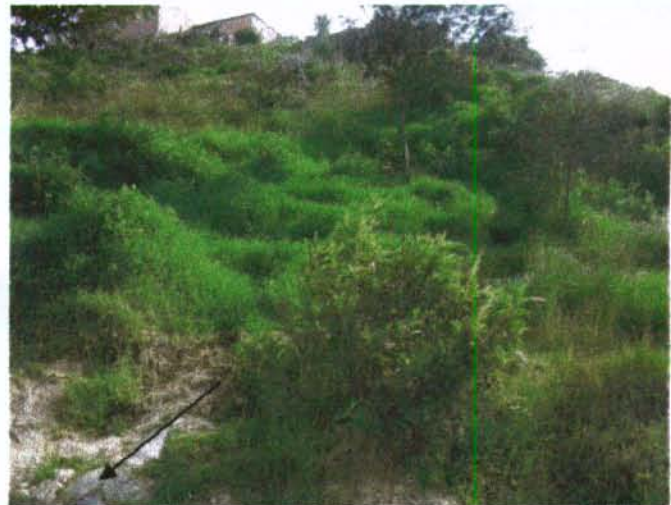
Fotografía 3. Zona I. Sitio de acumulación de humedad, nótese el color de la vegetación. También se aprecia la tubería de gres que sirve para conducir las aguas de la zanja de coronación al sistema de alcantarillado.

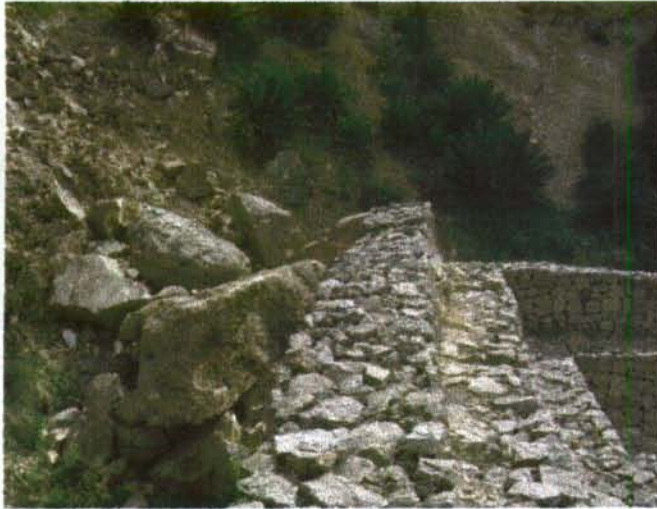
En la zona II, ubicada en la Calle 62G entre Carreras 75H y 75I, se presenta la caída de bloques de arenisca de hasta 1.5m<sup>3</sup>, desde una altura de unos 15m. Estos bloques corresponden a un depósito fluvioglacial que suprayace a un estrato de arenisca fracturado, el talud es el resultado de un antiguo frente de explotación de una cantera. Para mitigar la amenaza por caída de bloques en este sector, se construyó un muro de gaviones que actúa como barrera de contención. Hasta el momento la obra se ha desempeñado de manera satisfactoria, aunque es importante advertir que la zona de acumulación en algunos sectores se encuentra llena de bloques desprendidos y parte de la estructura de gaviones presenta daños causados por los impactos (ver fotografías 4 y 5). Dentro de las causas que originan la caída de bloques se pueden enumerar el lavado de finos del depósito fluvioglacial debido a la escorrentía superficial, procesos de erosión diferencial debido a la intercalación de estratos con diferente grado de susceptibilidad a la meteorización y el alto grado de fracturamiento que presenta el estrato de areniscas como consecuencia de la intervención antrópica y de la actividad tectónica.

Fotografía 4. Zona II. Acumulación de bloques de arenisca detrás de la estructura de gaviones, se hace necesario despejar esta zona, nótese el tamaño de los bloques caídos.

- En la zona II, los futuros bloques que se desprendan pueden llegar a pasar por encima de la barrera de contención, ya que los materiales acumulados pueden actuar como rampa.

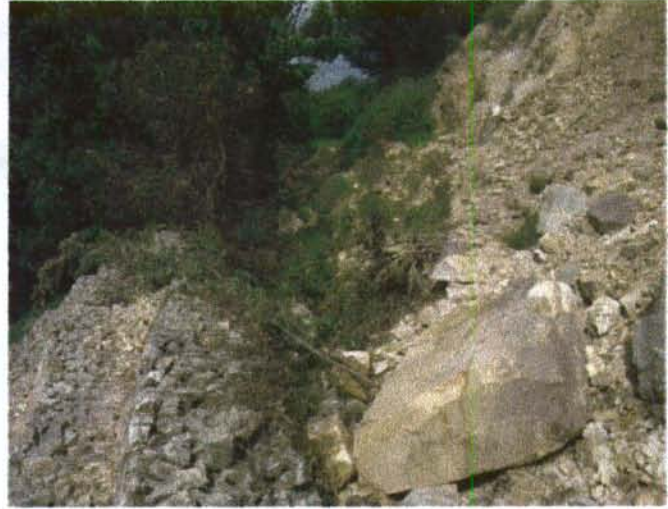
Fotografía 5. Zona II. Gaviones deformados y averiados debido a los impactos causados por la caída de bloques.

- En la zona II, parte de la barrera de contención puede llegar a colapsar, aumentando la amenaza por desprendimiento de bloques en las viviendas ubicadas sobre la Calle 62G entre Carreras 75G y 75I y el parque. Lo anterior se debe a que estas áreas están en la trayectoria de caída y a una distancia inferior al recorrido máximo de viaje, esperado para los bloques.

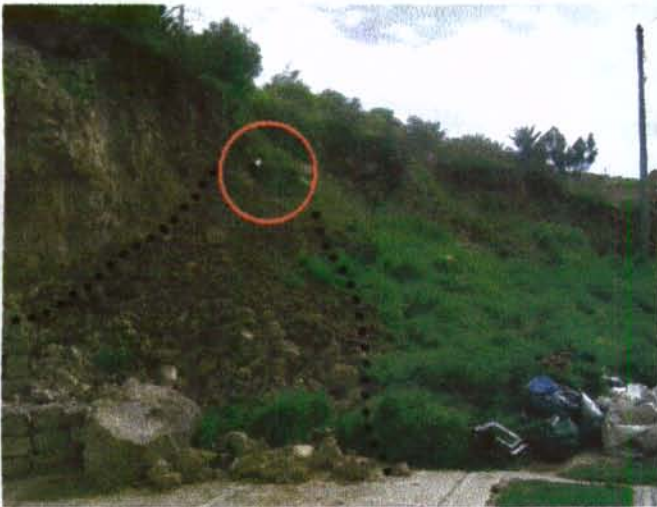
En la zona III, ubicada en la Calle 62G con Carrera 75I, se presenta una caída de detritos conformado por bloques de arcillolita, estos desprendimientos han hecho colapsar la estructura de entrega de la zanja de coronación del flanco izquierdo de la cantera (ver fotografía 6). Las causas que originan el proceso de inestabilidad se deben a la pérdida de resistencia al corte, debido al agrietamiento causado por la generación de esfuerzos de tensión, originados por la relajación de esfuerzos que siguió a la ejecución del corte en la ladera para emplazar la Calle 62G y los procesos de meteorización que presenta la arcillolita.

Fotografía 6. Zona III. Caída de detritos. Nótese, como parte de la tubería de gres que sirve para conducir las aguas de la zanja de coronación al sistema de alcantarillado ha colapsado.

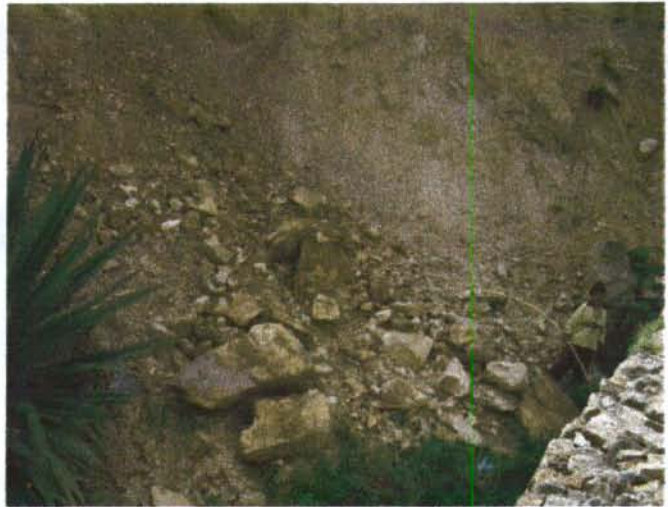
Fotografía 7. Zona III. Niños jugando en zona de alto riesgo; en el sector no se encontró ningún tipo de señal preventiva ni cerca que aisle la zona.

- Se puede presentar aprisionamiento y muerte de los niños que juegan tras la barrera de contención (ver fotografía 7), lo anterior se debe a que no se han implementado algunas de las recomendaciones dadas en el "Estudio de riesgo por remoción en masa, evaluación de alternativas de mitigación y diseños detallados de obras de control y protección en el barrio Casaloma de la localidad de Ciudad Bolívar".

- Se solicita a la Alcaldía Local de Ciudad Bolívar y al Instituto Distrital de Recreación y Deporte de Bogotá, que desde su competencia, establezcan el responsable y/o responsables que deben realizar el mantenimiento de las estructuras de mitigación de riesgo por procesos de remoción en masa, ubicadas en el parque alto del barrio Casaloma en la Calle 62G sur con carrera 75G, con el fin de garantizar la estabilidad de las mismas.
- En la zona II se debe implementar las recomendaciones complementarias dadas en "Estudio de riesgo por remoción en masa, evaluación de alternativas de mitigación y diseños detallados de obras de control y protección en el barrio Casaloma de la localidad de Ciudad Bolívar", con el fin de aislar las zonas donde se presenta la caída de bloques.
