DIAGNÓSTICO TÉCNICO No. DI - 2804 SUBDIRECCIÓN DE EMERGENCIAS RADICADO FOPAE No 1-04655

Diagonal 37A Sur No. 16-01

4 DESCRIPCIÓN Y CAUSAS

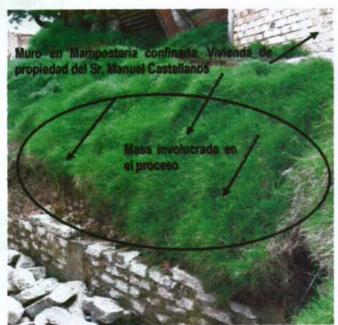
Adicionalmente, se logró apreciar que hacia la parte superior del mencionado talud de corte, se presentó un proceso de remoción en masa afectando la diagonal 37 A Sur, éste proceso consistió en un deslizamiento tipo traslacional que involucró un área cercana a los 30 m² y un volumen de 30 m³ aproximadamente (véanse Fotografías 1 y 2). Actualmente, el material deslizado está siendo contenido por un muro en mampostería empleado como muro de contención, de aproximadamente un 1.0 de altura, construido, al parecer, por el Sr. Ricardo Sánchez quien habitaba el predio ubicado en la parte inferior del talud, (Véanse Fotografía 1 y 4).

Fotografia 1. Parte inferior del Talud. Observese el muro en mampostería utilizado como estructura de contención y zona que involucra el movimiento.

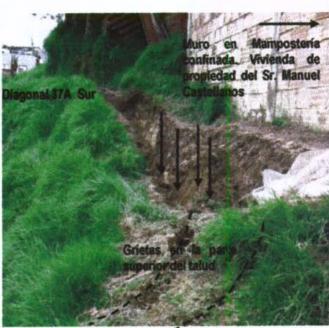
El proceso de remoción en la actualidad no ha afectado las viviendas, no se evidencian daños y/o grietas o asentamientos que comprometan la habitabilidad de las mísmas en el corto plazo. Sin embargo; se observaron grietas en la parte superior del talud, como muestra del avance del proceso retrogresivo (véase Fotografía 2).

Fotografia 2. Corona del movimiento. Obsérvese las grietas localizadas en la parte superior del talud.
