ALCALDIA MAYOR
DE BOGOTA D. C.

DIRECCIÓN DE PREVENCIÓN Y ATENCIÓN DE EMERGENCIAS

DIAGNÓSTICO TÉCNICO No. DI - 2807
COORDINACION DE EMERGENCIAS
(Radicado FOPAE No. 1-03894)

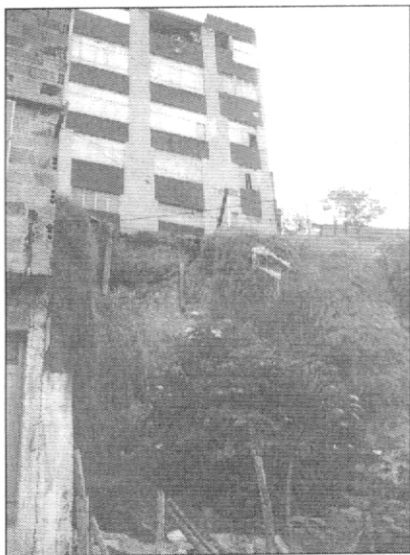
- El sector donde se generó el deslizamiento corresponde a una zona de materiales pertenecientes a la Formación Regadera del conjunto inferior, constituido por escarpes y frentes estructurales de suelos duros. Se encuentra un talud en corte constituido por materiales tipo arenisca y arcillas duras. Donde el perfil de suelo corresponde a un suelo residual de 1.5 m de espesor, y un coluvión de matriz arcillosa de 6.5 m de espesor. El sitio de deslizamiento y su entorno se presentan en las Fotografías 1 y 2.

Como consecuencia de las fuertes lluvias ocurridas en la última semana del mes de Abril de 2006, en la Calle 34 Sur No. 17A - 08, se presentó el deslizamiento de un talud de corte tipo flujo de detritos, en un escarpe vertical de 8.0 m de altura constituido por materiales tipo arenisca y arcillolita de la Formación Regadera, lo cual evidencia que en este sitio se realizó intervención antrópica de corte en la pata de la ladera para el emplazamiento de una vivienda.

La masa deslizada generó la obstrucción de parte de la vía, la caída de algunos bloques en dirección de la vivienda ubicada en la Calle 34 Sur No. 17A – 08 de propiedad de la Sra. Blanca Vargas pero si generar daños en su propiedad. En particular el deslizamiento se generó por la saturación de la matriz arcillosa generando el desprendimiento del material superficial en un volumen aproximado de 6 m³, con una dimensión aproximada de 2m de ancho, 3m de largo y 1m de alto.

En la parte superior del talud se encuentra construido un edificio de cinco pisos, que al momento de la visita no presenta problemas de tipo estructural, pero en un mediano plazo se podrá ver afectado en su cimentación debido a que la corona del talud presenta un desplazamiento retrogresivo. El material que conforma el talud, debido al deslizamiento, sufrió un desconfinamiento lateral importante y exposición a agentes erosivos, que de no ser estabilizados podrían repercutir en un movimiento del terreno de mayor proporción.

Fotografía 1 Localización del deslizamiento frente a la Calle 34 Sur No. 17A – 08.

Incluir en la Base de Datos de Sitios Críticos por Fenómenos de Remoción en Masa de la DPAE, para que se gestione la intervención por parte de la entidad o entidades competentes, a través de la realización de diseños y ejecución de obras de mitigación de riesgo a lo largo del talud afectado; donde también se incluya el mantenimiento y adecuación de los predios ya reubicados.

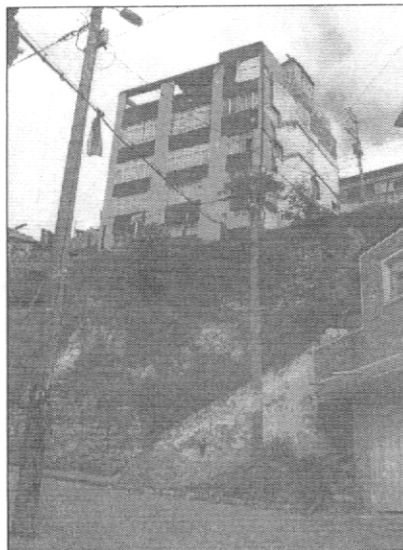
En la vecindad al flanco izquierdo del deslizamiento se encuentran obras de estabilización constituidas por muros en piedra pegada y gaviones, en buen estado, los cuales contribuyen con la estabilidad del talud, pero que tan solo permiten la contención de una parte de éste y no intervienen en ninguna medida la zona inestable, Fotografía 2.

Fotografía 2 Estructura de contención ubicada en la parte izquierda del deslizamiento, frente a la vivienda de la Calle 34 Sur No. 17A – 08.

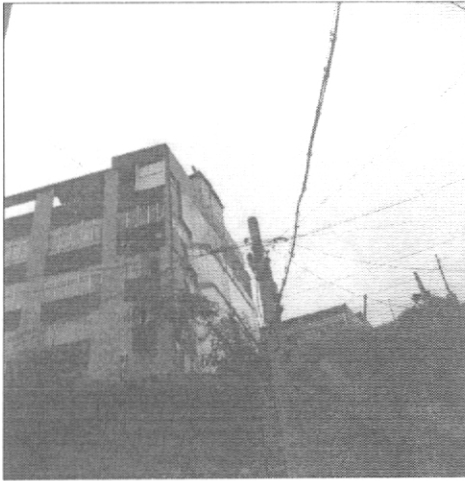
- En la vecindad del edificio de seis pisos, ubicado en la corona del deslizamiento, se encuentran vestigios de una edificación antigua, manifestando los vecinos del sector que la demolición de dicha obra obedeció a problemas estructurales y de asentamientos en la edificación. Algunos de estas evidencias de la antigua obra se presentan en las Fotografías 3 y 4.

Fotografía 3 Se aprecian indicios de una construcción demolida en la vecindad del edificio ubicado en la parte alta del deslizamiento.

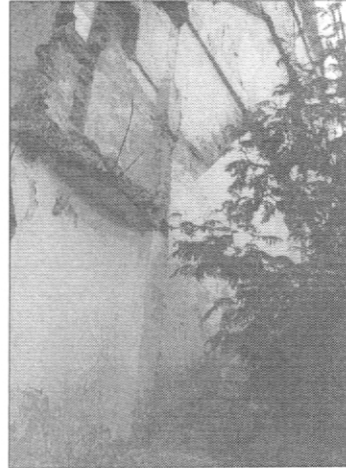
Fotografía 4 Restos de muros y escalera en la vecindad del edificio en riesgo, por causa del deslizamiento.
