DIRECCIÓN DE PREVENCIÓN Y ATENCIÓN DE EMERGENCIAS

DIAGNÓSTICO TÉCNICO No. DI - 2811
SUBDIRECCIÓN DE EMERGENCIAS
(EVENTO No. 57108)

El presente diagnóstico corresponde a la visita técnica realizada por personal de la Dirección de Prevención y Atención de Emergencias - DPAAE, el día 30 de Mayo de 2006, al barrio BuenaVista Oriental, a la altura de la Calle 189A No. 23B-11, Localidad de Usaquén.

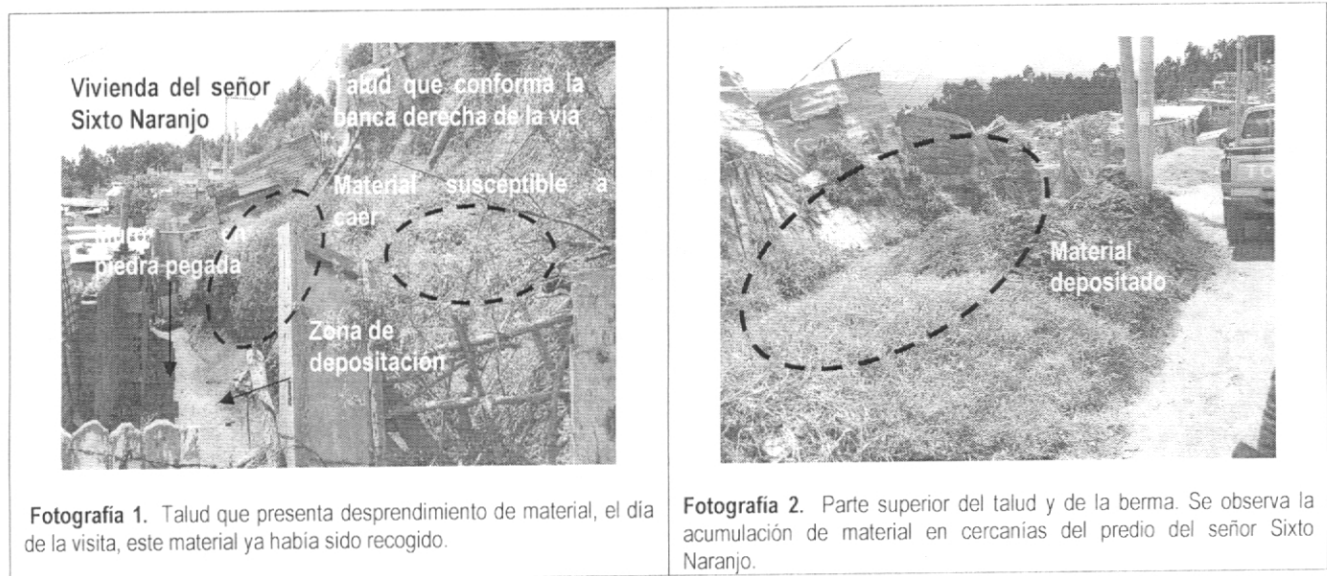
El talud de corte en mención presenta una altura del orden de 2.0 m y una inclinación promedio de 50°, conformado por materiales de relleno sueltos (limo orgánico con presencia de escombros de construcción), capa vegetal y suelos residuales provenientes de la degradación de la arenisca de grano fino de la Formación Arenisca de Labor (Ksgl). En este talud se presentó un proceso de remoción que consistió en un desprendimiento de suelo de la parte superior del mismo, (Véase Fotografía 1).

El proceso se está presentando en un área de 5.0 m de longitud y 2.0 m de altura, aproximadamente, en el momento de la visita no se encontró material depositado en la parte baja del talud (véase Fotografía 2) ni se evidenciaron daños y/o grietas o asentamientos del suelo que comprometan la habitabilidad de la vivienda en el corto plazo.

- Retirar la masa de suelo depositada en la parte en la berma derecha adyacente al predio del Sr. Sixto Naranjo, con el fin de aliviar los esfuerzos inducidos por ésta y disminuir la susceptibilidad de la caída del material.
- A la Alcaldía Local de Usaquén, en el corto plazo, establecer el responsable y/o responsables que deben implementar las medidas de estabilización e implementación del drenaje del talud vial de la antigua vía a la Calera, así como implementar el sistema de drenaje de la vía, a fin de garantizar la estabilidad de las viviendas aledañas y la misma vía.
- Al propietario del predio evaluado, hacer un seguimiento permanente de las condiciones de estabilidad de la vivienda y del terreno en general, e informar a esta entidad si se presentan cambios importantes que alteren o modifiquen la estabilidad de la vivienda.

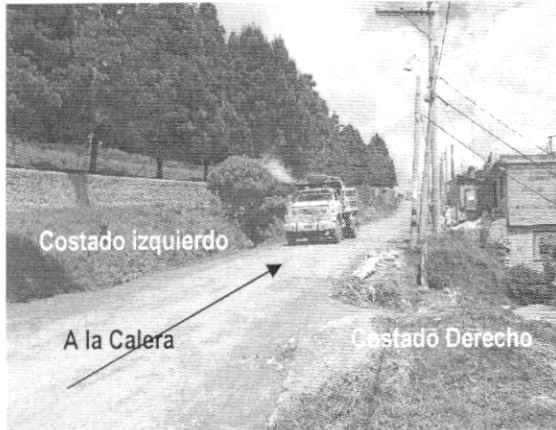
Entre las causas que generaron el desprendimiento del suelo está la saturación del material involucrado debido a la falta de obras de drenaje (Fotografías 3 y 4), lo cual conlleva a un aumento en la presión de poros, además de pérdida de resistencia y rigidez de los materiales involucrados en el proceso. Adicionalmente, la vibración generada por el paso continuo de vehículos pesados provoca el acomodamiento de las partículas que conforman el suelo, produciendo el desprendimiento de éste y por último, la presión ejercida por la acumulación de material colocado en la banca.

Fotografía 3 Antigua vía a la Calera Se observa la falta de obras de drenaje para el manejo de las aguas de escorrentía. Adicionalmente se muestra parte del tráfico que transita la vía.

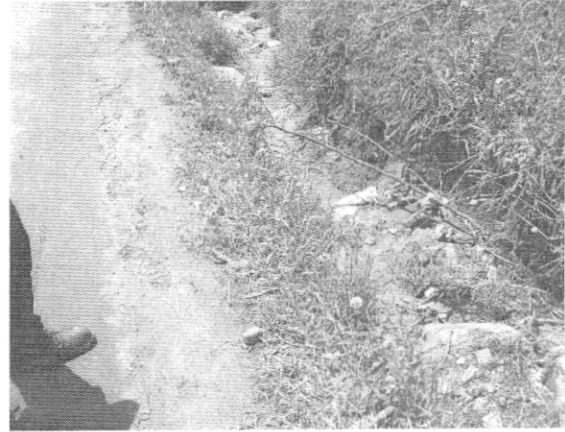
Se observó sobre el costado izquierdo en la antigua vía que va a la Calera, fue necesaria la ampliación de la cuneta como consecuencia de la erosión generada, conllevando esto a la pérdida de la sección útil de la banca y además reduciendo los anchos de los carriles, por lo cual los vehículos se ven forzados a transitar por la berna derecha generando sobrecargas sobre el talud en el cual se está presentando el proceso.

Fotografía 4. Costado izquierdo de la vía. Se muestra el canal sin ningún tipo de revestimiento.
