DIRECCIÓN DE PREVENCIÓN Y ATENCIÓN DE EMERGENCIAS

DIAGNÓSTICO TÉCNICO No. DI- 2815
COORDINACIÓN DE EMERGENCIAS

Evento No. 56840

| DIRECCIÓN: | <u>Carrera 9 A Este No 56-30 Sur</u> | ÁREA DIRECTA: | <u>70 m²</u> |

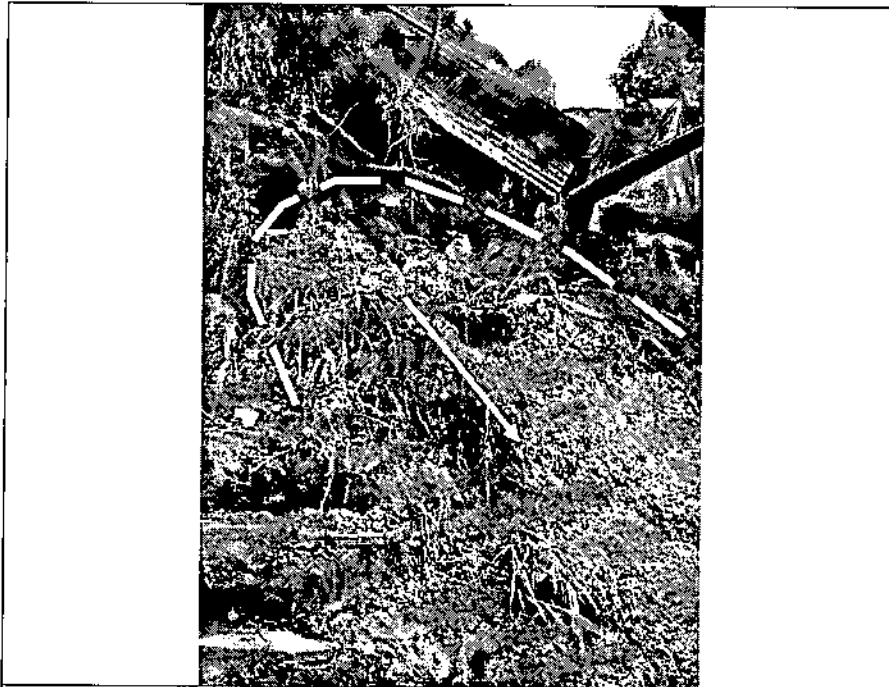
FOTO 1.

Deslizamiento de aproximadamente 16 m³ de material, en un talud de aproximadamente 5m de altura con pendiente moderada a fuerte, conformado por un coluvión matriz-soportado; Este movimiento de masa afecta la parte posterior de la vivienda con dirección Carrera 9A Este No. 56-30 Sur, del barrio Libertadores (San Cristóbal), correspondiente al patio y zona de servicios. La causa del deslizamiento aparentemente es mal manejo de aguas residuales de la vivienda ubicada en

la parte superior del talud, la cual no tiene posibilidad de evacuar las aguas residuales de la zona de lavadero hacia la red de aguas negras de la Carrera 10 Este, vertiéndolas directamente al talud.

Corona del deslizamiento, que involucra aproximadamente 16 m³ de material.

Se recomendó a los ocupantes de la vivienda antes mencionada realizar una obra de contención y estabilización del talud, así como coordinar con los ocupantes de la vivienda ubicada en la parte superior del talud para realizar un manejo adecuado de las aguas residuales y de escorrentía.

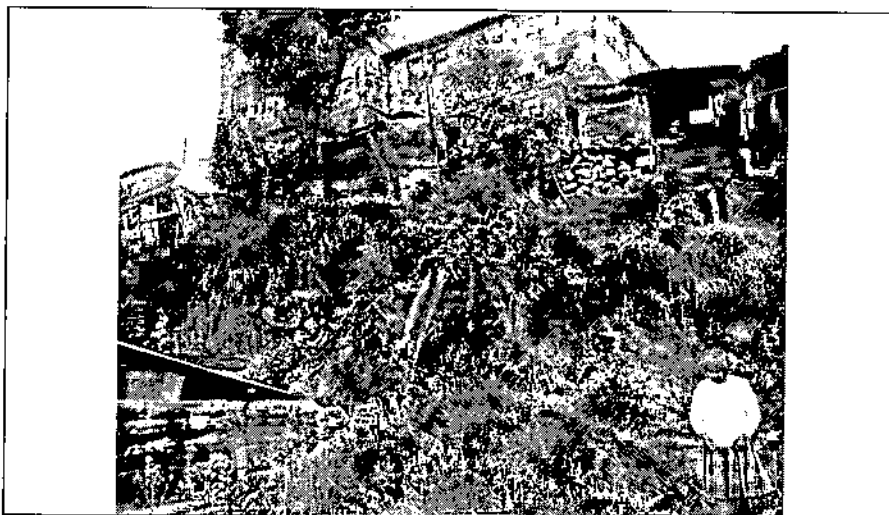
FOTO 2

Vista de la zona de patio de la vivienda con dirección Carrera 9A Este No. 56-30 Sur , donde se presentó el deslizamiento.

Como medida preventiva se recomendó a los ocupantes de la vivienda en con dirección Carrera 9A Este No. 56-30 Sur restringir el uso de la zona de patio y del comedor, así como trasladar la cocina para la parte anterior de la casa, la cual es de dos niveles.

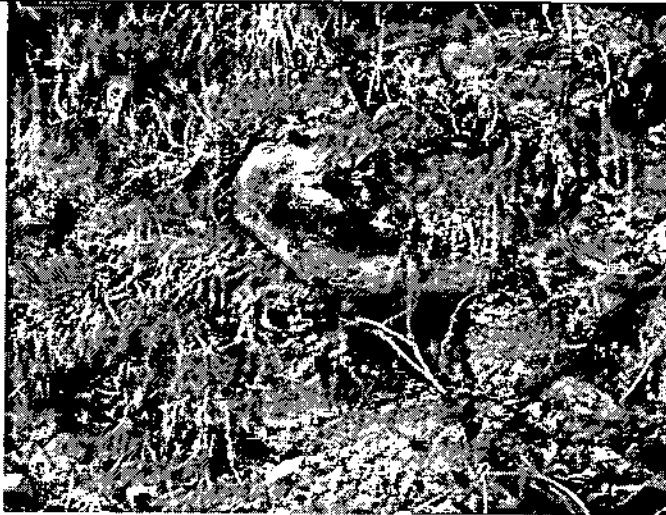
FOTO 3.

Obsérvese el material que conforma el talud.
