DIRECCIÓN DE PREVENCIÓN Y ATENCIÓN DE EMERGENCIAS

DIAGNÓSTICO TÉCNICO No. DI - 2820
COORDINACION DE EMERGENCIAS
(Radicado FOPAE No. 1-04667)

DIRECCIÓN:	Zona I Calles 62G Sur y 62H Sur con Carreras 75K y 75L Bis Zona II Carrera 75L con Calle 62G Sur. Zona III Calle 62F Sur No. 75K-03.	ÁREA DIRECTA:	25.000 m ²				
BARRIO:	Mirador de la Estancia	POBLACIÓN ATENDIDA:	83				
UPZ:	69 - Ismael Perdomo	FAMILIAS	18	ADULTOS	48	NINOS	35
LOCALIDAD:	19 - Ciudad Bolívar	PREDIOS EVALUADOS	18

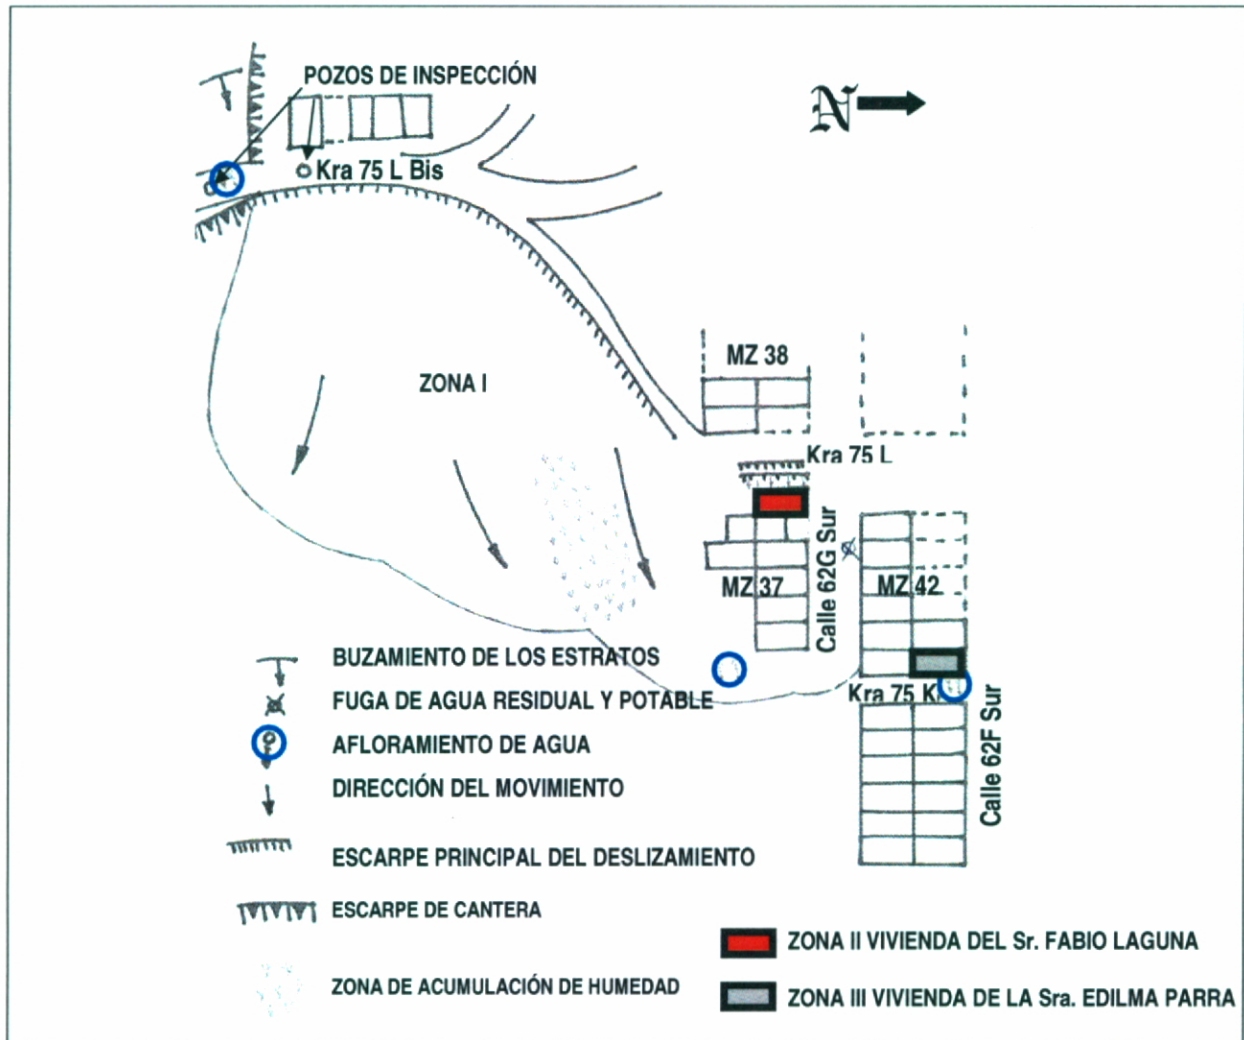
Durante la visita se evaluaron de manera cuantitativa las manzanas 37 y 42, la manzana 37 se encuentra emplazada sobre una zona de acumulación de estériles procedentes de la explotación de la cantera ubicada en la parte superior (Barrio Casa Grande), dichos estériles corresponden a bloques de arenisca embebidos en una matriz arcillo-arenosa dispuestos sin ningún tipo de compactación que suprayacen a un estrato de arcillolita gris (ver fotografía 1). La manzana 42 se encuentra emplazada sobre el estrato de arcillolitas grises. En este estrato se han realizado cortes y rellenos, sin las condiciones técnicas apropiadas, con el fin de emplazar las viviendas (ver fotografía 2). Con base en la inspección visual y la información aportada por la comunidad, en el sector evaluado se identificaron tres zonas (Ver Figura 1) que se describen a continuación.

Zona I ubicada entre las Calles 62G Sur y 62H Sur con las Carreras 75K y 75L Bis (Ver Figura 1), se presenta un deslizamiento traslacional en el depósito antrópico, cuyo volumen es mayor a los 10.000 m³, tiene aproximadamente un ancho de la masa desplazada de 84 m con una longitud de la masa desplazada de 60 m (ver fotografía 3). Posiblemente se desplaza el depósito antrópico sobre las arcillolitas subyacentes. Dentro de las causas que generaron el movimiento están:

Figura 1. Localización del sector evaluado y vista en planta del área inestable.

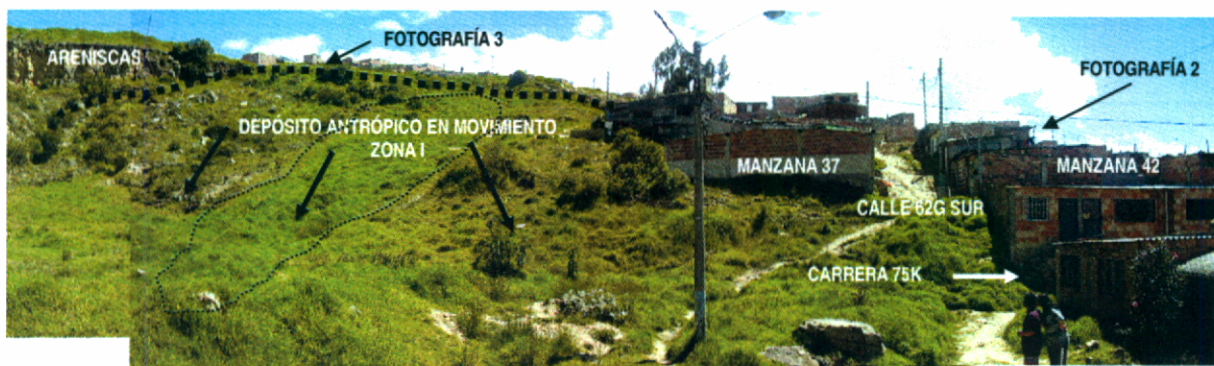
Fotografía 1. Vista general del sector evaluado. Nótese las ondulaciones que presenta el depósito antrópico, típico de procesos asociados a movimientos lentos. La línea segmentada indica el escarpe del movimiento, las flechas señalan las posibles direcciones del movimiento

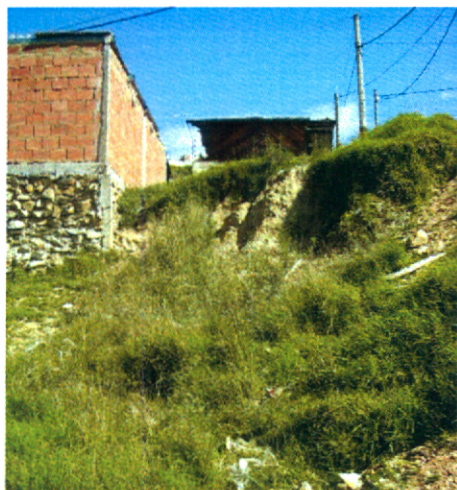
Fotografía 2. Cortes y rellenos realizados en el estrato de arcillolita para emplazar las viviendas de la manzana 42.

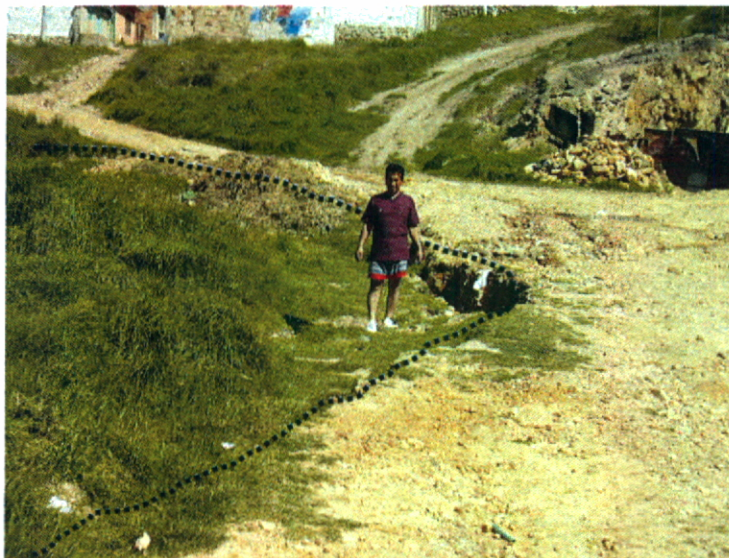
Fotografía 3. Zona I escarpe principal del deslizamiento. Nótese como se han depositado escombros en la cabeza del deslizamiento incrementando los esfuerzos cortantes.

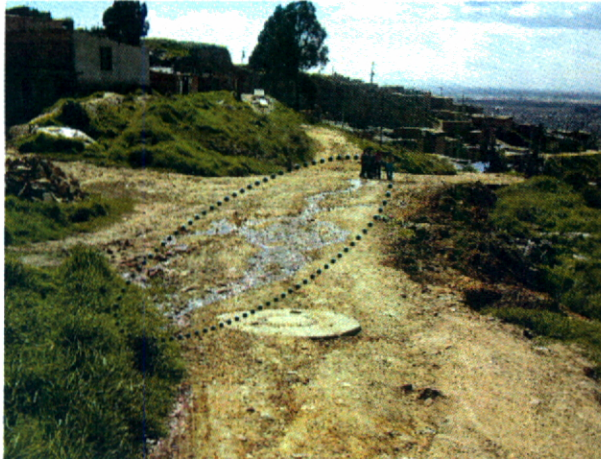
- La reducción de la resistencia al corte debido al incremento de la presión de poros, que es generada por la infiltración de aguas (residuales y lluvias).
- El incremento de los esfuerzos cortantes ocasionado por el incremento en el contenido de humedad generado por la infiltración de aguas; y la sobrecarga que resulta de la disposición de escombros en la corona del deslizamiento (ver fotografía 4).

Fotografía 4. Zona I, fugas de la red de alcantarillado que se infiltran en la masa deslizada, también se aprecian escombros depositados en la cabeza del deslizamiento.

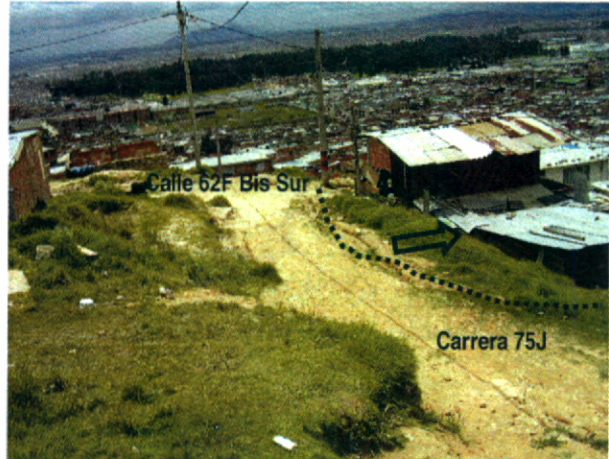
Fotografía 5. Zona II, hundimiento y desplazamiento de la banca en la Carrera 75L sobre la vivienda del Sr. Fabio Laguna.

INFRAESTRUCTURA: SI NO ¿CUAL? Hundimientos en la Carrera 75L al frente de casa del Sr. Laguna.

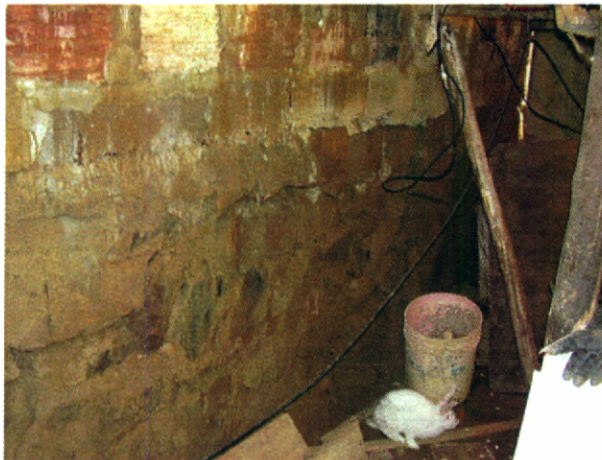
Zona II ubicada en la Carrera 75L con Calle 62G Sur (Ver Figura 1), donde se localiza el predio de la Calle 62F Bis Sur No. 75K-336 (dirección antigua), allí se encuentra la vivienda del Sr. Fabio Laguna, en la cual se presenta el desplazamiento y giro del muro de contención, de piedra pegada sin refuerzo, con una altura de 1.5 metros, construido para dar confinamiento al corte realizado paralelo a la Carrera 75L. El muro presenta fisuras y pérdida de verticalidad, además sobre la carrera 75L se observan grietas y hundimientos. Los daños en el muro se deben a deficiencias constructivas que no le permiten resistir los empujes horizontales generados por el terreno y la falta de lloraderos. La vivienda se encuentra emplazada sobre postes de madera con una altura de 1 metro y está construida en madera (ver fotografías 5 y 6). En el momento de la evaluación no se observan problemas que comprometan la habitabilidad de la vivienda del Sr. Fabio Laguna en el corto plazo.

Fotografía 6. Zona II muro de piedra pegada ubicado en la casa del señor Fabio Laguna, nótese la pérdida de verticalidad y las fisuras. También se observa uno de los postes de madera sobre los que está emplazada la vivienda.

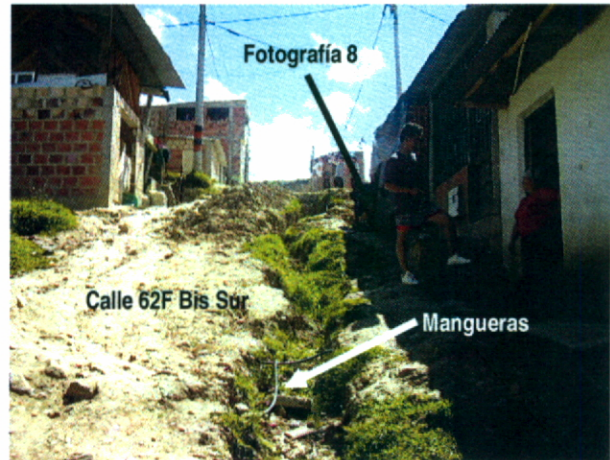
Fotografía 7. Zona III, zanja hecha para enterrar la red de alcantarillado; al fondo se observa tierra acumulada en el lugar donde se hizo la reparación del alcantarillado que presentaba fugas hace unos dos años, según informó la comunidad. Nótese las mangueras que sirven de red de agua potable.

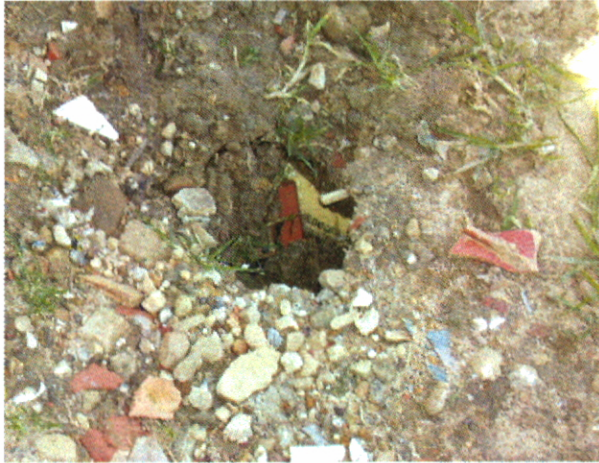
Fotografía 8. Fuga en la red de agua potable ubicada en la Calle 62G Sur.

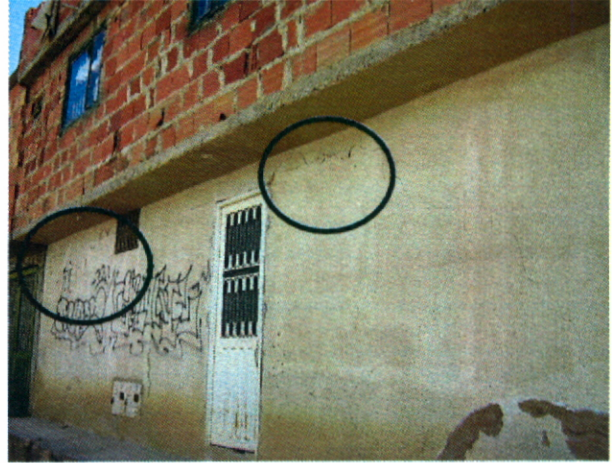
Zona III ubicada en la manzana 42 y cuya dirección es Calle 62F Sur No. 75K-03 (Ver Figura 1), donde se encuentra la vivienda de la Sra. Edilma Parra Campos, en la cual se presentan cambios volumétricos del suelo de fundación y desplazamientos laterales. Estos procesos están asociados posiblemente al empuje que realiza parte la masa deslizada de la Zona I y a la susceptibilidad que presentan las arcillolitas a cambiar de volumen ante el aumento de humedad. El aumento de humedad del suelo de fundación se puede deber a fugas que se presentaron en el sistema de alcantarillado ubicado en la calle 62G Sur entre Carreras 75K y 75L, por más de 2 años como lo informó la comunidad, y a fugas presentes actualmente en la red de agua potable en la misma ubicación (ver fotografías 7, 8 y 10). Es importante resaltar que tanto las redes de alcantarillado y agua potable corresponden a redes comunitarias que no cuentan con las condiciones técnicas apropiadas para prevenir fugas. La vivienda de la Sra. Parra Campos es una construcción de tres pisos que en el momento de la visita evidencia daños en los elementos estructurales; adicionalmente a daños en los muros divisorios del primer piso que no comprometen la habitabilidad del mismo (ver fotografía 8).

Fotografía 9. Zona III daños en la fachada del primer piso de la vivienda de la señora Edilma Parra. Posiblemente corresponden a cambios volumétricos del suelo de fundación.

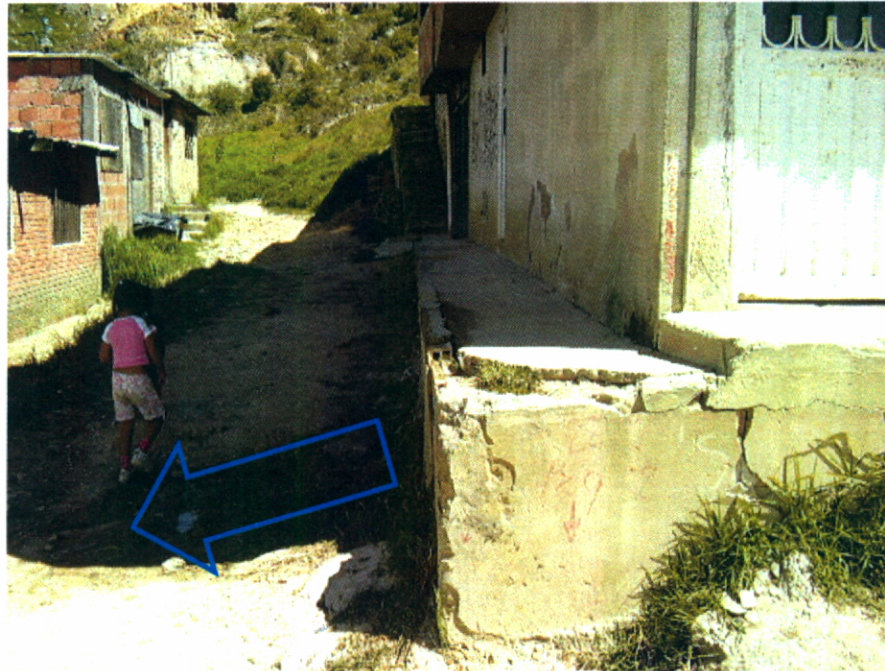
Fotografía 10. Zona III vivienda de la señora Edilma Parra, ubicada en la Calle 62F Sur con Carrera 75K, nótese el agua que surge del suelo de fundación de la vivienda. Al fondo se observan escaleras de acceso a la vivienda de la señora Julia García con graves daños debidos a deficiencias constructivas.
