DIRECCIÓN DE PREVENCIÓN Y ATENCIÓN DE EMERGENCIAS

DIAGNÓSTICO TÉCNICO No. DI- 2823
COORDINACIÓN DE EMERGENCIAS
Evento No. 56852

DIRECCIÓN:	Calle 75 Sur No. 25 - 06	ÁREA DIRECTA:	35 m ² aprox.		
BARRIO:	Los Alpes	POBLACIÓN ATENDIDA:			
UPZ:	67 - Lucero	FAMILIAS	2	ADULTOS	2
LOCALIDAD:	19- Ciudad Bolívar	PREDIOS EVALUADOS	2	NIÑOS	5

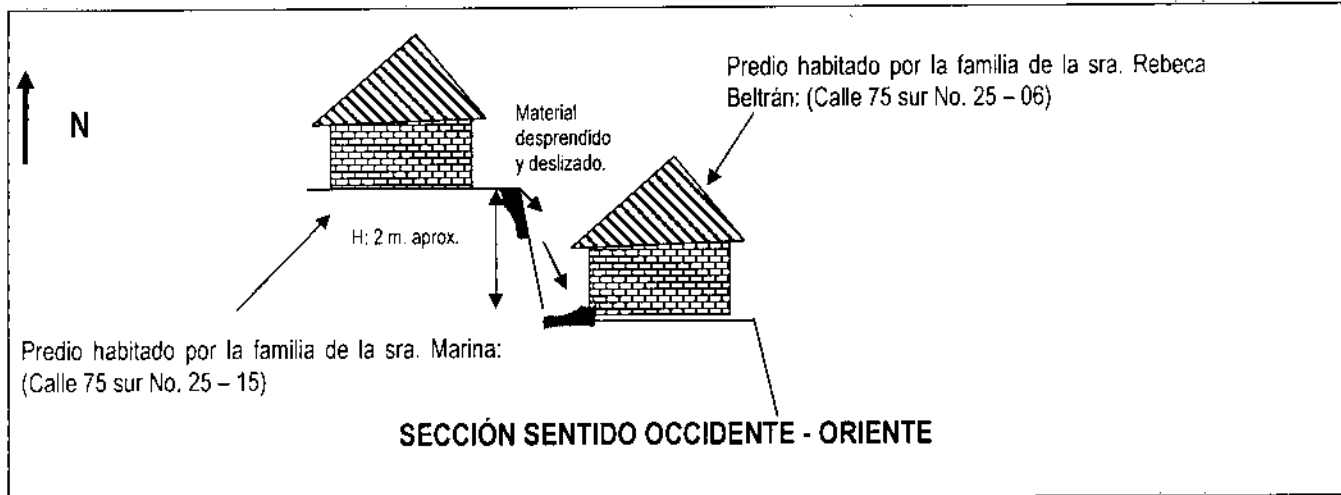
El sector donde se reportó el evento forma parte de una ladera de gran pendiente conformada por capa vegetal y suelo que cubre parcialmente la roca arenisca. Hacia el costado occidental del predio donde habita la señora Rebeca Beltrán (Calle 75 sur No. 25 - 06) se presentó el desprendimiento y desplazamiento de la capa vegetal y suelo que conforma el talud de corte (de una altura aproximada de 2m.) entre predios de linderos, llevado a cabo para el emplazamiento de las viviendas, afectando parcialmente la construcción en material de recuperación (zona de habitación ubicada en la parte posterior del predio en mención - adyacente al talud de corte), presentando deformación e inclinación de la estructura en madera, comprometiendo la estabilidad y habitabilidad de esta zona de la vivienda. Es de aclarar que el predio identificado como Calle 75 Sur No. 25 - 15 ubicado en la parte superior del talud y habitado por la familia de la señora Marina no se afectó por el fenómeno de remoción en masa relacionado anteriormente.

Lo anterior es atribuible a los cortes en la ladera sin la respectiva protección, deficiencias constructivas, al manejo inadecuado de las aguas de escorrentía y a las fuertes lluvias, donde estas últimas conllevaron a la saturación del terreno y a la pérdida de resistencia.

Fotografía No. 1 Se observa el talud de corte superior ubicado hacia la parte posterior del predio (calle 75 sur No. 25 - 06), el cual no cuenta con su respectiva protección. Se presentó el desprendimiento y desplazamiento de la capa de vegetal y suelo.

- Retirar el material deslizado que afectó parcialmente el predio habitado por la familia de la señora Rebeca Beltrán (Calle 75 sur No. 25 – 06).
- Implementar la respectiva protección y contención del talud de corte, ubicado entre los predios identificados como Calle 75 sur No. 25 – 06 y 25 - 15; acción que debe ser adelantada por los propietarios de los predios, toda vez, que la DPAAE esta impedida para intervenir en predios privados.
- Implementar las medidas de construcción necesarias y dentro de las normas vigentes, con el fin de garantizar la habitabilidad y estabilidad de la vivienda donde habita la señora Rebeca Beltrán (Calle 75 Sur No. 25 – 06); acción que debe ser adelantada por el propietario del predio.

- Mantener restringido el uso de la zona de habitación ubicada en la parte posterior del predio habitado por la señora Rebeca Beltrán, hasta tanto se implementen las medidas necesarias por parte del propietario para garantizar su habitabilidad.
