DIRECCIÓN DE PREVENCIÓN Y ATENCIÓN DE EMERGENCIAS

DIAGNÓSTICO DE TECNICO No. DI - 2824

EVENTO No 57891

El presente diagnóstico corresponde a la visita técnica realizada por personal de la Dirección de Prevención y Atención de Emergencias – DPAE, el día 3 de Junio de 2006, a la calle 75B Bis No 20- 83 Sur localizado en el Barrio Cordillera, de la Localidad Ciudad Bolívar.

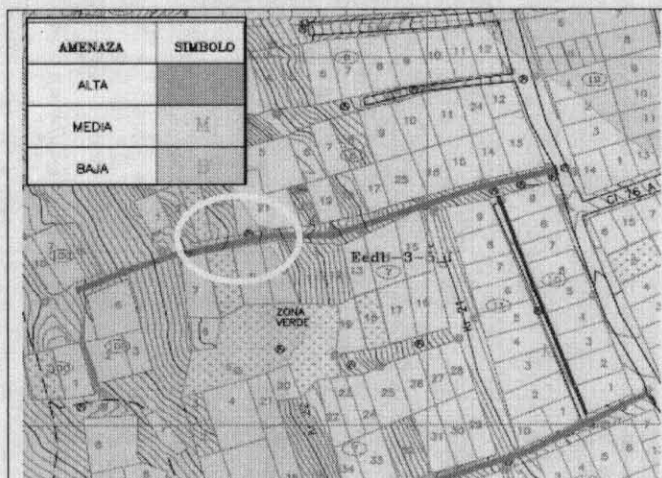
Figura 1. Mapa de Amenaza por remoción en masa para el sector visitado, de acuerdo al Estudio de Zonificación de Amenaza por Remoción en masa de los Barrios Cordillera Sur, Tierra Linda y Los Alpes.

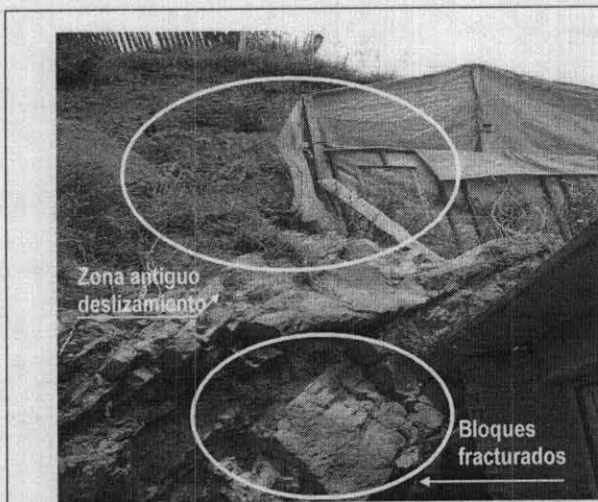
#	NOMBRE	DIRECCIÓN	INSPECCIÓN
1	Jazmín Tique	Calle 75B Bis Sur No 20-83	Sobre el talud de corte que colinda con el patio ubicado en la parte posterior de la vivienda y con el muro del lado derecho de la misma, se observa acumulación a media ladera de material de relleno con alta susceptibilidad de caer y ocasionar afectación sobre todo hacia la parte posterior donde se observa un mayor volumen de material acumulado. También se observan problemas de humedad en la vivienda, generados por la falta de manejo de las aguas de escorrentía. (Ver Fotografías 1, 2, 3).
2	Rita González	Calle 75B No 20-95 Sur	El fenómeno de remoción sobre el talud de corte ya genero afectación sobre la habitabilidad de la vivienda por haber ocasionado el colapso del baño. En el momento este talud no cuenta con obras que garanticen la estabilidad del mismo, y que mitiguen el riesgo sobre la vivienda. En este talud de corte se presenta un flujo de aguas superficial, dado que en el sector ladera arriba no hay manejo de las aguas de escorrentía. (Ver Fotografía 4).

Fotografía 1 Vista del talud de corte ubicado en la parte posterior de la vivienda de la Sra. Jazmín Tique

- A los propietarios y/o responsables de las viviendas con nomenclatura Calle 75B Bis Sur No 20-83, Calle 74B Sur No 20 – 95 y Calle 76 Bis Sur No 20 – 77, la implementación de una estructura para la contención y/o confinamiento de los materiales que conforman los taludes de corte, la cual debe contar con un sistema de drenaje para la evacuación de las aguas superficiales y subsuperficiales, con el fin de garantizar la estabilidad de la misma, garantizando que se cumplan los requerimientos establecidos en la Ley 400 de 1998 (Decreto 33 de 1998 – Norma Colombiana de Diseño y Construcción Sismo Resistente), de acuerdo con la normatividad vigente para el barrio

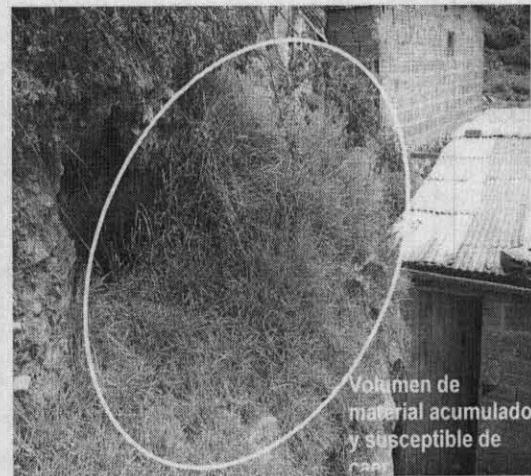
Fotografía 2 Detalle del talud de corte. Se observa el volumen de material susceptible de caer, aproximadamente 5 m³

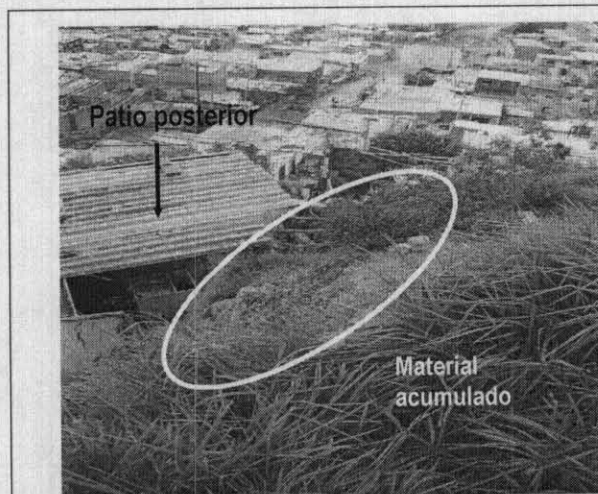
Fotografía 3 Talud de corte visto desde la parte alta sobre la vivienda de la Sra. Jazmín Tique

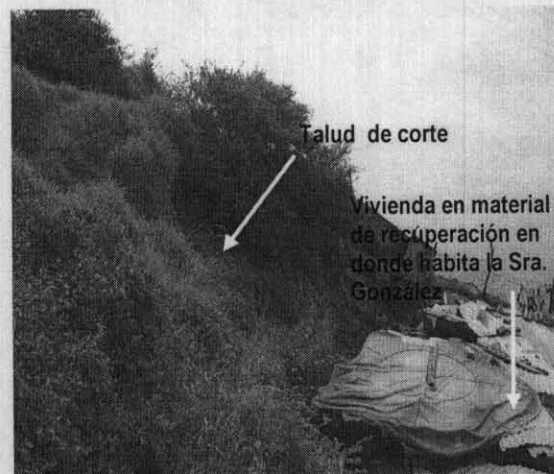
Fotografía 4 Talud de corte adyacente a la vivienda de la Sra. Rita González.

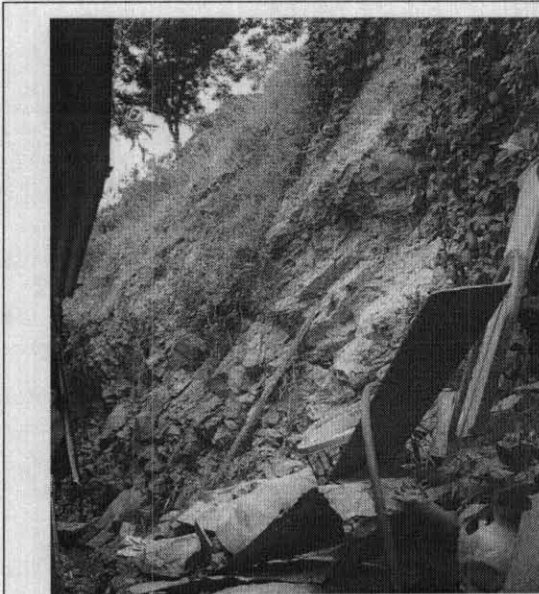
3	Antonio Maria Suárez	Calle 76 Bis Sur No 20-77	Desprendimientos de bloques contra los muros de madera, parte posterior del predio en talud de corte, también se presentan problemas de humedad en la vivienda, dado que no hay manejo de las aguas de escorrentía superficial y subsuperficial (Ver fotografía 5)
4	Marlene Garzón Medina	Calle 76 Bis Sur No 21-35	El predio se encuentra deshabitado por el colapso de la parte posterior de la vivienda debido a un fenómeno de remoción en masa sobre el talud de corte, para el día de la visita ya se encontraba viviendo en arriendo (Ver Fotografías 6 y 7).

Fotografía 5 Talud de corte en la parte posterior de la vivienda del Sr. Antonio Maria Suárez

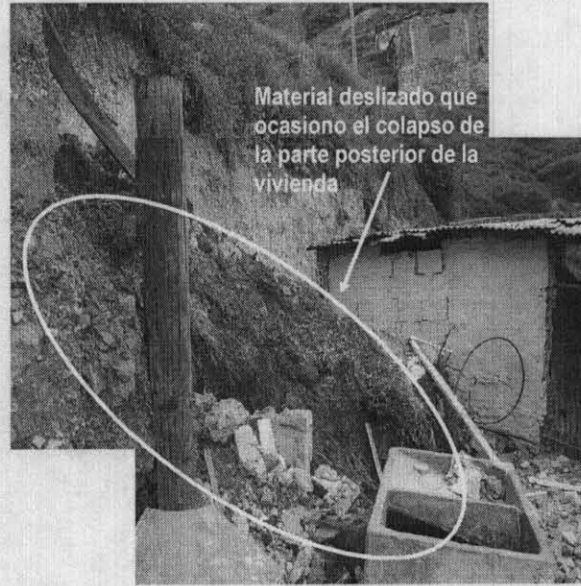
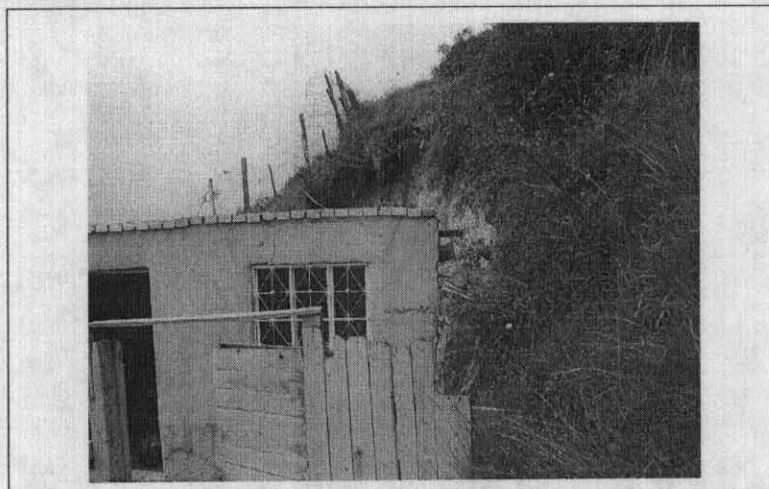
Fotografía 6 Parte posterior de la vivienda de la Sra. Marlene Garzón.

Fotografía 7 Frente de la vivienda donde habitaba la Sra. Marlene Garzón.

Colapso total de la vivienda en donde habitaba la Sra. Marlene Garzón de continuar el proceso de inestabilidad sobre el talud de corte ubicado en el costado occidental de la vivienda.

- Evacuar e incluir con prioridad técnica uno (1) en el Programa de Reasentamiento el predio ubicado en la Calle 76 Bis Sur No 21 – 35 (Nomenclatura Nueva), donde habita la familia de la Sra. Marlene Garzón Medina, debido a que su vivienda presentó colapso parcial debido al deslizamiento del talud de corte ubicado en la parte posterior de la misma y presenta comprometida su estabilidad y no presenta condiciones de habitabilidad.
